## XA20274 - 2022 Suzuki Offroad

## GENERELL BESKRIVELSE

Normal bruks slitasje ift. alder. Karosseriskade i front.

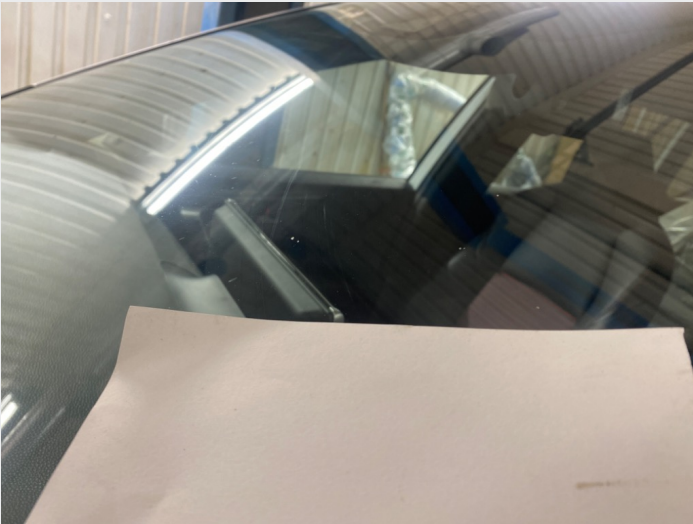
2.15 Skrubbsår frontrute midt på

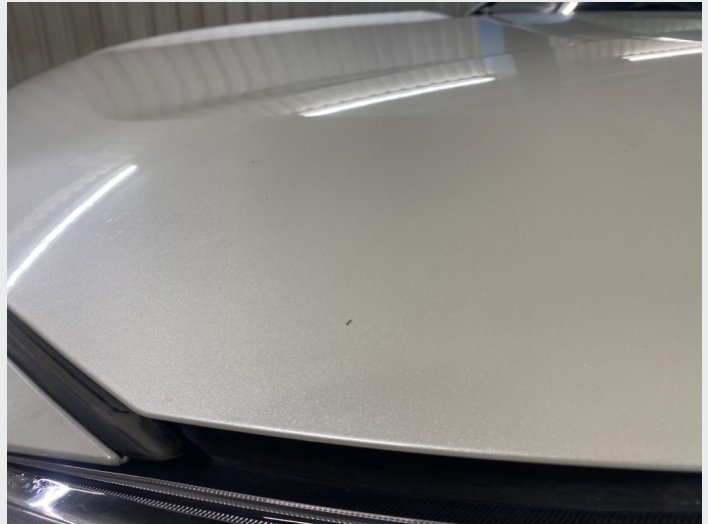
2.3 Noe steinsprut panser

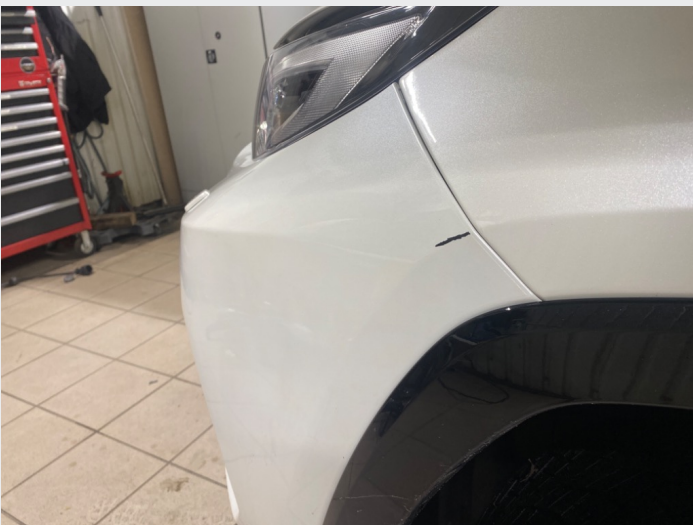
2.8 Lakkskade venstre foran

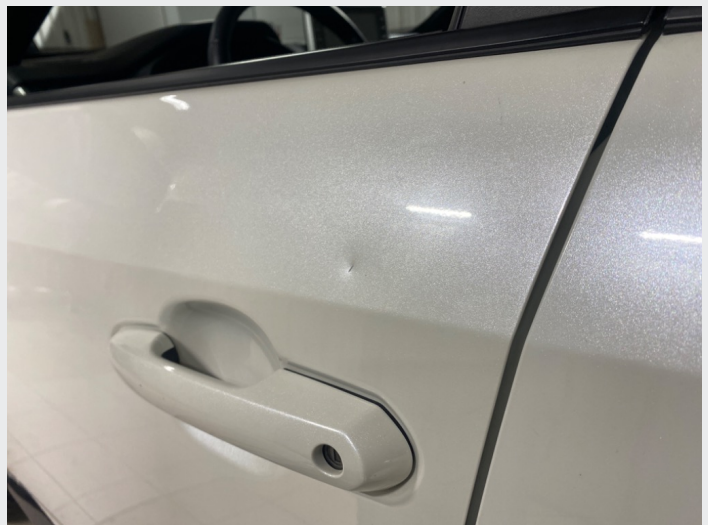
2.5 Bulk venstre fordør

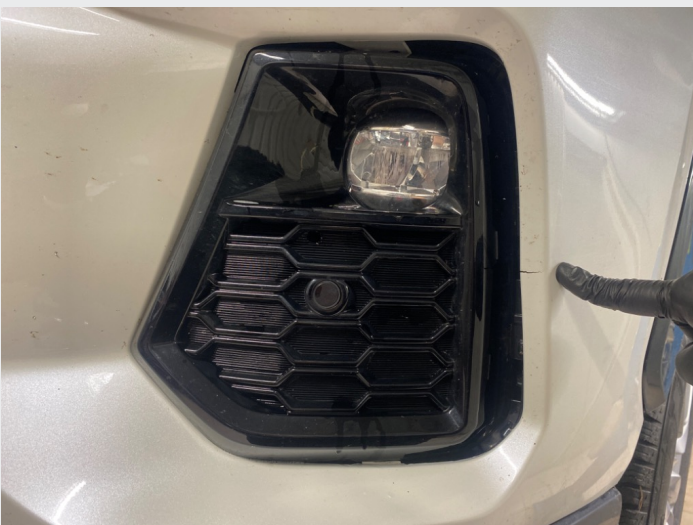
2.8 Lykt i fanger klemt inn høyre foran, samt knekt/sprekk i fanger

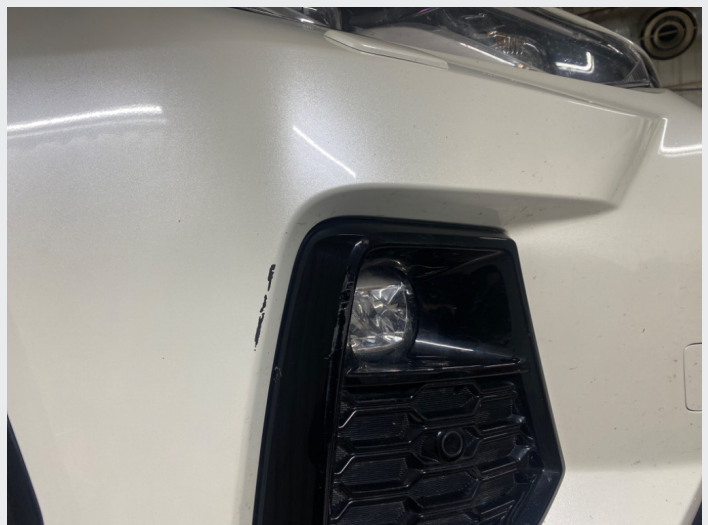
2.8 Lakkskade høre foran, samt skade på plastikk rundt lykt i fanger

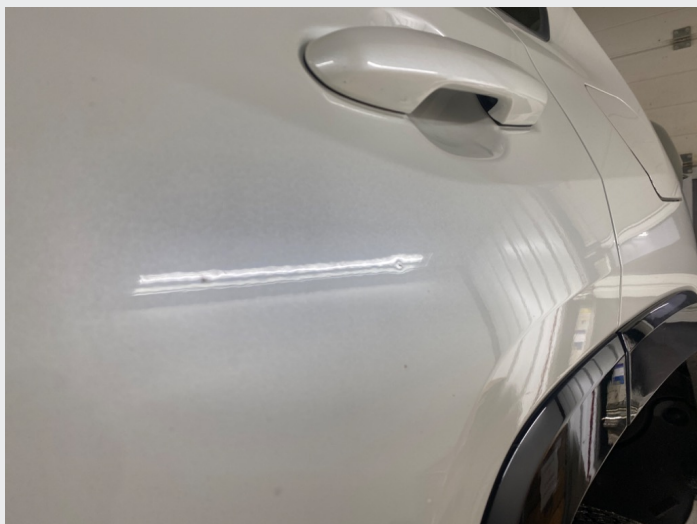
2.5 Liten bulk venstre bakdør
