# NAF Bruktbiltest

Testdato  
04.12.2024

<b>Bilmerke</b>	MG	<b>Motorstørrelse</b>	cm <sup>3</sup>
<b>Modell</b>	ZS EV	<b>Motoreffekt</b>	115 kW
<b>Type</b>	ZS1	<b>Aksler i drift</b>	1
<b>Registreringsnr.</b>	EC79977	<b>Drivstofftype</b>	Elektrisk
<b>Understellsnr.</b>	LSJW74091NZ140460	<b>Kjøretøygruppe</b>	101
<b>Km.stand.</b>	48994	<b>Bruktimportert</b>	Nei
<b>Farge</b>	Svart	<b>Registreringsår</b>	2022
<b>Karosseritype</b>	Kombikupé	<b>Registrert første gang</b>	08.07.2022

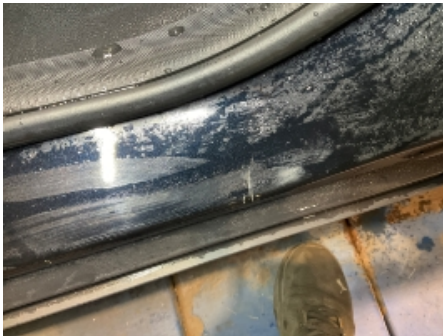
1. Døråpning

Ref.Id	Repareres	Resultat	Beskrivelse
4.1	Service/ Dokum.	Serviceokumentasjon mangler	
23.1	Full systemskann	Det finnes feilkoder, se rapport	
23.2		Diagnoseavlesing ligger i testrapport	
30.2	Kjølevæske	Lavt væsknivå	
32.6	Kjølesystem	Lavt kjølevæsknivå	
58.5	Tilstand 12 volt batteri	Bør lade batteri	
66.8	Felg	Vesentlig ripe / hakk inn til grunnmaterialet:	Venstre foran
86.11	Lakk / karosseri utvendig	Steinsprut/lakksår	Venstre fordør
97.1	Døråpning	Sår eller skade:	Venstre fordør

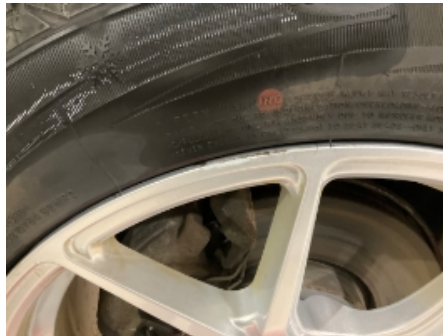
2. Felg

Ref.Id	Opplysning	Resultat	Beskrivelse
4.13	Service/ Dokum.	Serviceindikator varsler snarlig service	
66.10	Felg	Ripe/slitasje på felg	Venstre bak, Høyre bak, Høyre foran
67.27	Ekstra hjulsett	Ripe/slitasje	4 felger
81.9	Frontrute	Noe steinsprut	
86.16	Lakk / karosseri utvendig	Lakkriper:	Støtfanger foran, Støtfanger bak
86.18		Småbulker:	Høyre fordør, Venstre bakdør, Høyre bakdør, Høyre bakskjerm, Panser
86.20		Steinsprut:	Venstre forskjerm, Høyre forskjerm, Panser, Tak, Venstre fordør, Støtfanger bak
86.30		Bilen har noe penselflekking av steinsprut/riper i lakk
