NAF Bruktbiltest

Testdato
12.12.2024

Bilmerke	Polestar	Motorstørrelse	cm ³
Modell	2	Motoreffekt	150 kW
Type	V	Aksler i drift	2
Registreringsnr.	EE86710	Drivstofftype	Elektrisk
Understellsnr.	YSMVSEDE4PL128290	Kjøretøygruppe	101
Km.stand.	21490	Bruktimportert	Nei
Farge	Hvit	Registreringsår	2022
Karosseritype	Sedan	Registrert første gang	30.11.2022

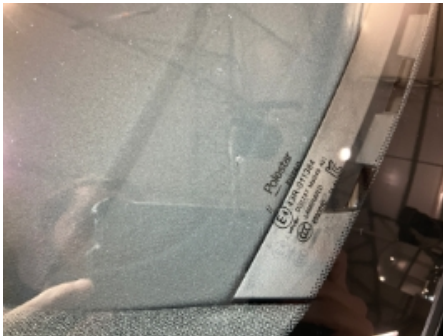
**1. Frontrute**

Ref.Id	Opplysning	Resultat	Beskrivelse
60.7	Tilleggsvarmer / parkeringsvarmer	Ikke funksjonsprøvd	
67.27	Ekstra hjulsett	Ripe/slitasje	4 felger
81.9	Frontrute	Noe steinsprut	
86.17	Lakk / karosseri utvendig	Diverse småbulker/lakkriper	
86.20		Steinsprut:	Støtfanger foran, Panser
86.30		Bilen har noe penselflekking av steinsprut/riper i lakk

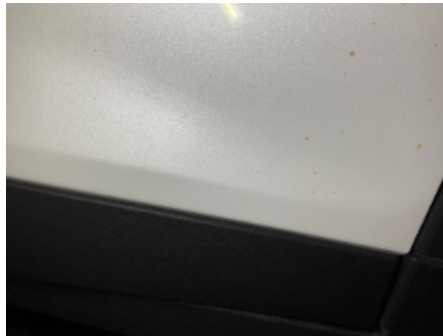
**2. Lakk / karosseri utvendig**

Ref.Id	Repareres	Resultat	Beskrivelse
3.8	Nøkler / Utstyr	Nøkkel/er skadet 1 stk	
4.1	Service/ Dokum.	Serviceokumentasjon mangler	
6.9	Bremeskiver	Store riper i bremseskiven:	Høyre bak
23.1	Full systemskann	Det finnes feilkoder, se rapport	
23.2		Diagnoseavlesing ligger i testrapport	
66.8	Felg	Vesentlig ripe / hakk inn til grunnmaterialet:	Høyre foran, Høyre bak
81.2	Frontrute	En eller flere steinsprutrosetter som ikke er utbedret • Reparasjonsmetode: Skift	
86.6	Lakk / karosseri utvendig	Lakkblærer	Venstre bakhjør
