NAF Bruktbiltest

Testdato
20.11.2024

Bilmerke	KIA	Motorstørrelse	1580 cm ³
Modell	NIRO	Motoreffekt	77 kW
Type	SG2	Aksler i drift	1
Registreringsnr.	CH19253	Drivstofftype	Bensin
Understellsnr.	KNACS81FGP5020450	Kjøretøygruppe	101
Km.stand.	120306	Bruktimportert	Nei
Farge	Grå	Registreringsår	2022
		Registrert første gang	18.10.2022

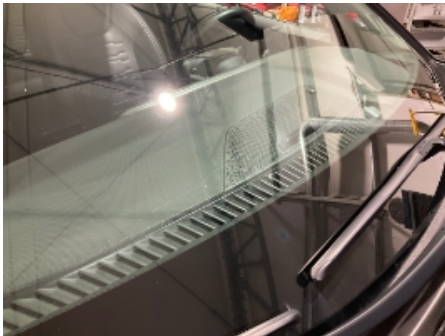
1. Frontrute

67.7	Ekstra hjulsett	Mønsterdybde under 1,6mm for sommerdekk og 3,0mm for vinterdekk:	1 dekk
67.24		* 1 stk dekk uten luft	
81.4	Frontrute	Sprekk i frontrute: <ul style="list-style-type: none">• Reparasjonsmetode: Skift

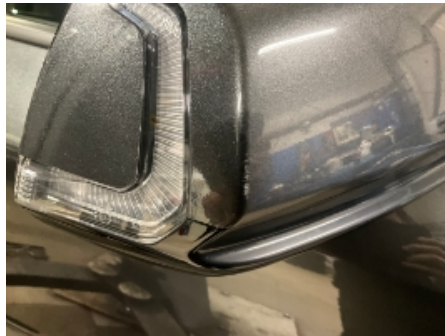
2. Utvendig speil

86.11		Steinsprut/lakksår	Venstre bakdør, Høyre sidekanal, Venstre baksjerm
87.9	Utvendig speil	Ripe i speilhus:	Høyre, Venstre
92.1	Luftdyse kupé	Luftdyse skadet:	Midten bak

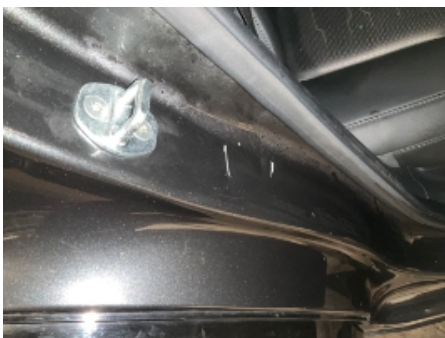
4. Døråpning

97.1	Døråpning	Sår eller skade:	Venstre fordør, Høyre bakdør
97.3		Rust:	Venstre bakdør
98.2	Seter	Misfarget/skittent:	Midten bak
101.3	Bagasjeromstildekning	Mangler:	Hattehylle

93.5	Taktrekk	Skittent taktrekk	
96.4	Dørtrekk	Liten skade i dørtrekk:	Høyre bakdør
97.5	Døråpning	Sår eller skade:	Høyre fordør

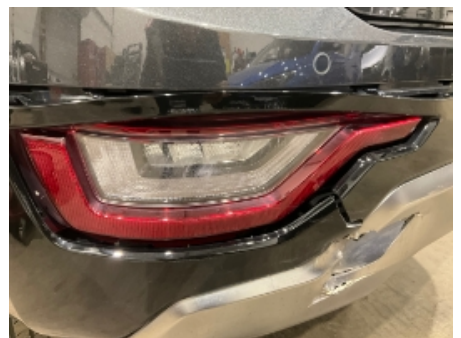
6. Refleks

19.2	Refleks	Skade på refleks:	Høyre side, Venstre side
21.17	Varsellamper	* Varsler feil på: forward safttyper systems - feilsøk for nærmere kontroll.

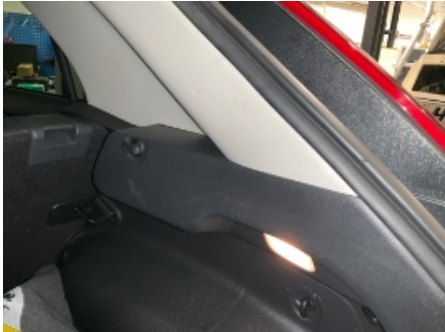
7. Laste-/bagasjerom

Ref.Id	Repareres	Resultat	Beskrivelse
102.2	Laste-/bagasjerom	Skader i deksler/panel/vegger/gulv

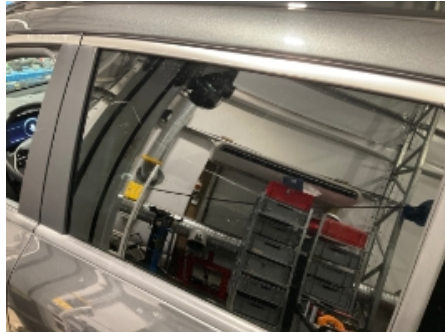
8. Siderute/bakrute

82.5	Siderute/bakrute	Slitt rute:	Venstre bakdør
86.2	Lakk / karosseri utvendig	Lakkriper:	Høyre baksjerm, Venstre sidekanal, Høyre sidekanal, Venstre bakdør

80.8	Travers	* Travers høyre side foran - oppskrapet	
82.15	Siderute/bakrute	Ripe/slitasje:	Bakrute
82.18		* Pyntelist/deksel på venstre fordør - ripe(r).

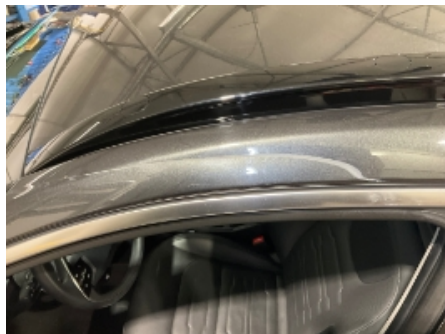
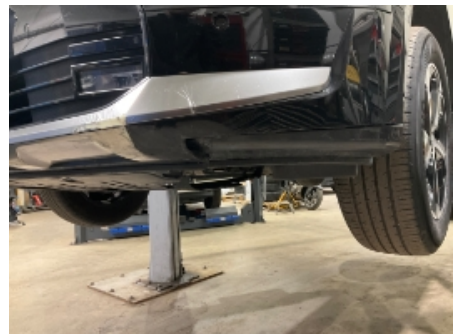
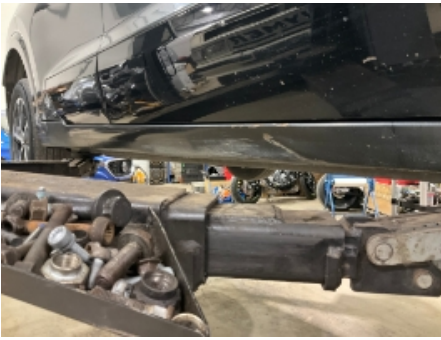
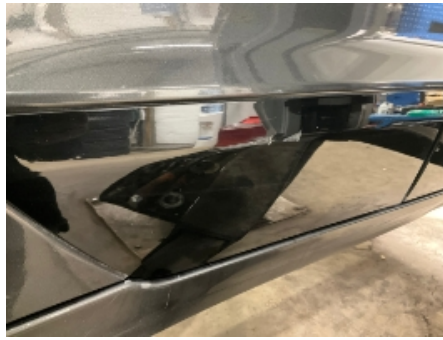
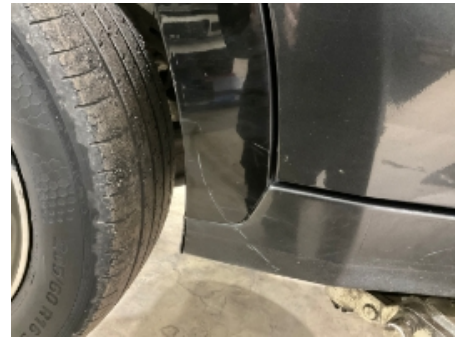
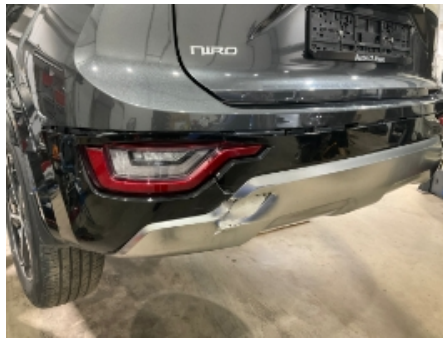
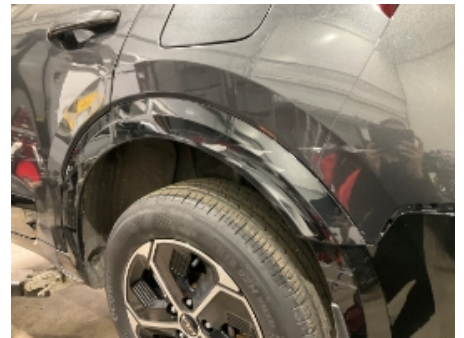
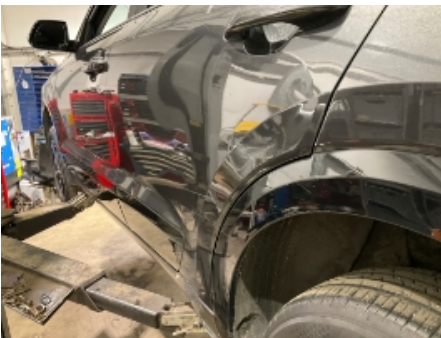
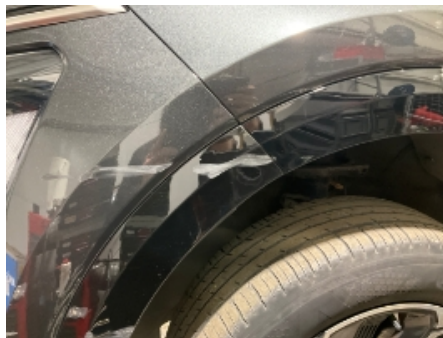
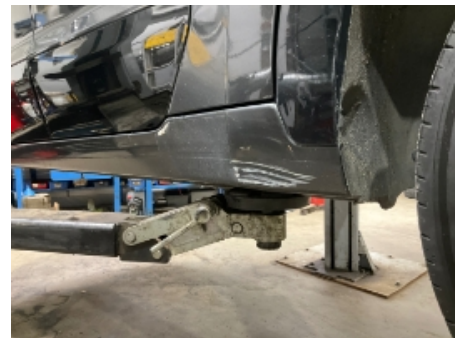
86.3		Skadet:	Venstre sidekanal, Tak, Støtfanger foran, Høyre sidekanal, Støtfanger bak, Venstre bakdør
86.5		Pyntelist løs, skadet eller mangler:	Venstre forskjerm, Høyre bakdør, Støtfanger foran, Venstre baksjerm, Høyre baksjerm

86.16	Lakk / karosseri utvendig	Lakkriper:	Høyre fordør, Venstre fordør, Tak, Bakluke, Panser, Støtfanger foran, Høyre forskjerm, Høyre bakdør
86.18		Småbulker:	Høyre fordør, Venstre fordør, Tak, Høyre bakdør

86.19		Bulk(er)	Venstre bakdør, Venstre sidekanal
86.20		Steinsprut:	Hele karosseriet
86.24		Rustangrep:	Venstre bakdør
86.30		Bilen har noe penselflekking av steinsprut/riper i lakk

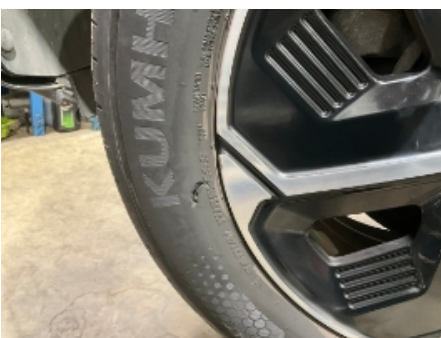
22. Dekk

65.12	Dekk	Deformasjon, rift eller andre visuelle skader av betydning på dekkets sideflate:	Venstre foran
66.8	Felg	Vesentlig ripe / hakk inn til grunnmaterialet:	Høyre bak
