Tilstandsrapport

📍 Harjuntie 105,

Rapportdato: 29.07.2022

FRITIDSBOLIG

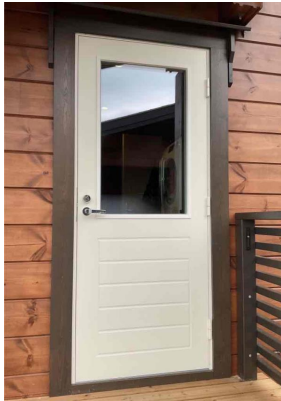
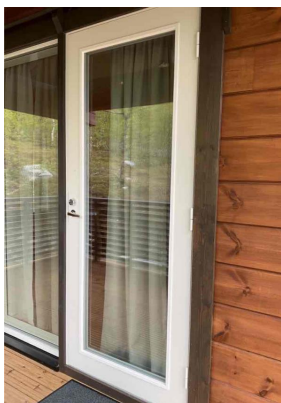
TG 2

Isolerte ytterdører med malt overflate, balkongdør med stort glassfelt.

- Det er påvist dører som er vanskelig å åpne eller lukke

Ytterdør til vaskerom «henger» og kniper litt i terskel.

- Dører må justeres.

Vaskeromsdør må justeres. Entreprenør har bekreftet at forholdet vil bli fulgt opp og utbedret på garanti.

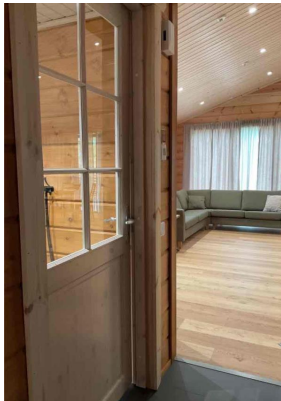
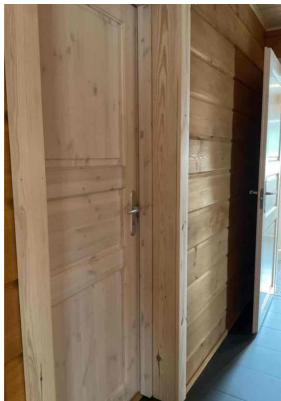
Innvendige dører

TG 2

Dører av heltre med lasert og lakkert overflate. Dempelister montert i karm. Glass i dør mellom entre og hall.

- Det er påvist avvik som tilsier det bør foretas tiltak på enkelte dører. Dør mellom entre og hall, har «slått seg» og er svært skjev. Dette gjelder også dør til ett av soverommene.

Dørbladene må trolig skiftes. Entreprenør har bekreftet at forholdet vil bli fulgt opp og utbedret på garanti.

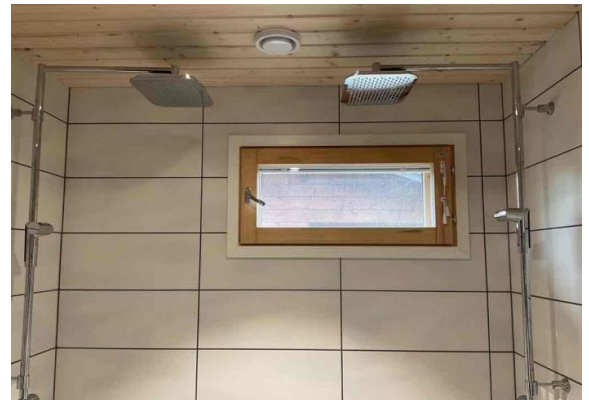
Overflater vegger og himling TG 2

Alle vegger er flislagt, lasert trepanel i himling.

- Det er vindu/dør med ikke fuktbestandige materialer i våtsone (dusjsone), løsningen eller byggematerialet er uegnet
- Vindu på vegg i dusjsone.

Det er ikke behov for strakstiltak, men det bør vurderes å fuktbeskytte vinduet for å unngå skade over tid. Tilstandsgrad er satt ut fra norske byggeforskrifter og NS 3600. Arkitekt og leverandør har bekreftet at utførelsen er godkjent etter finske byggeforskrifter.
