NAF Bruktbiltest

Testdato
11.12.2024

Bilmerke	Peugeot	Motorstørrelse	cm ³
Modell	208	Motoreffekt	100 kW
Type	U	Aksler i drift	1
Registreringsnr.	EB58839	Drivstofftype	Elektrisk
Understellsnr.	VR3UHZKXZLT046183	Kjøretøygruppe	101
Km.stand.	40620	Bruktimportert	Nei
Farge	Grå	Registreringsår	2020
Karosseritype	Kombikupé	Registrert første gang	31.07.2020

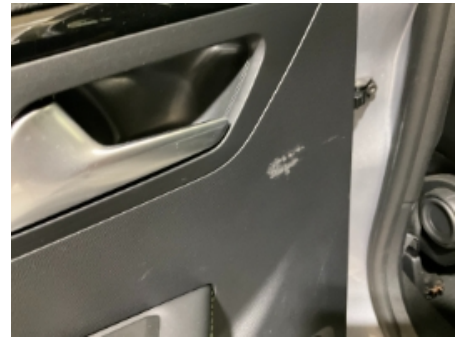
15. Dørtrekk

96.4	Dørtrekk	Liten skade i dørtrekk:	Venstre bakdør

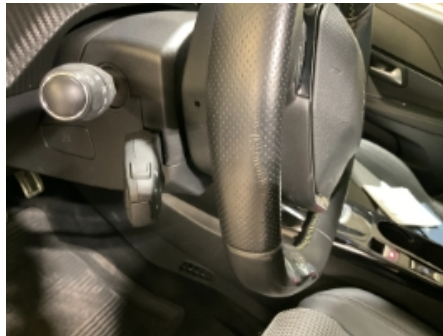
20. Ratt, rattaksel, ledd

67.22	Ekstra hjulsett	Mangler eller feil hjul	4 hjul
71.6	Ratt, rattaksel, ledd	Løs / slitt rattpolstring	
86.15	Lakk / karosseri utvendig	* Knekte klips på skjermbreddere rundt om. (Trenger nye klips)

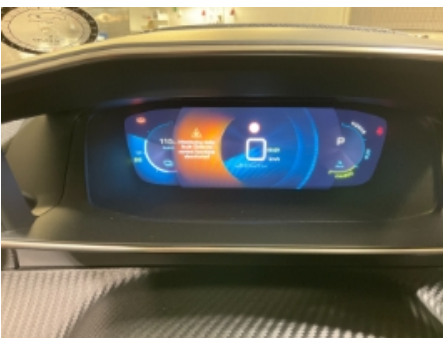
22. Varsellamper utvidet

4.7		Aktivert serviceindikator	
6.10	Bremseskiver	Rust på bremseskive:	Venstre bak, Høyre bak
21.13	Varsellamper	Varsellampe for lading lyser	
22.8	Varsellamper utvidet	* Varsellampe for Batteri/lading, cruise/radar-cruise kontroll og skiftenøkkel lyser.

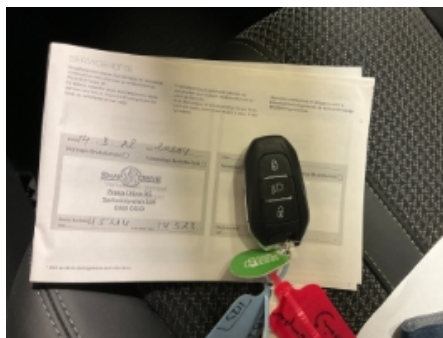
23. Service/ Dokum.

Ref.Id	Repareres	Resultat	Beskrivelse
3.5	Nøkler / Utstyr	Nøkkel/er mangler	
4.6	Service/ Dokum.	Service er ikke utført i hht produsentens spesifikasjoner. Dette kan medføre uforutsett verditap og evt garantibortfall. Kostnader må vurderes nærmere ved avregning.	Tid mellom servicer er overskredet, Kjørelengde mellom servicer er overskredet

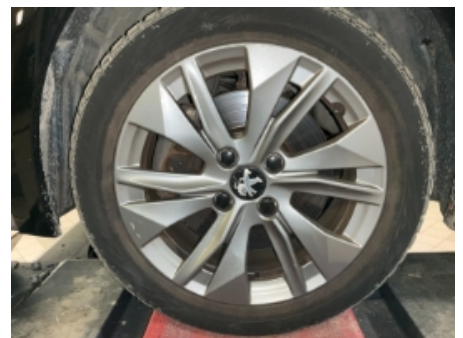
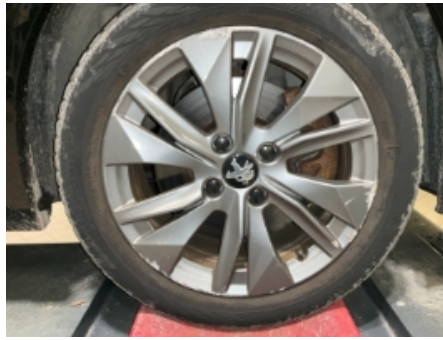
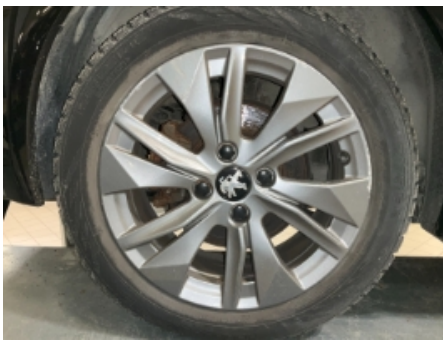
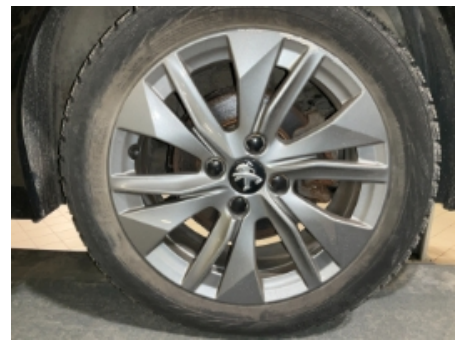
23.1	Full systemskann	Det finnes feilkoder, se rapport	
23.2		Diagnoseavlesing ligger i testrapport	
58.6	Tilstand 12 volt batteri	Bør skifte batteri!	
66.8	Felg	Vesentlig ripe / hakk inn til grunnmaterialet:	Venstre bak, Høyre bak, Høyre foran

66.10	Felg	Ripe/slitasje på felg	Venstre foran
81.9	Frontrute	Noe steinsprut	
86.16	Lakk / karosseri utvendig	Lakkriper:	Venstre fordør, Høyre fordør, Høyre bakdør, Venstre bakskjerm, Støtfanger bak, Venstre sidekanal, Venstre bakdør

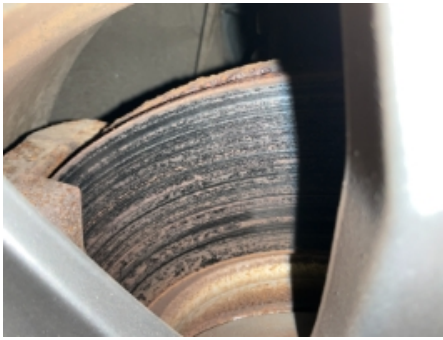
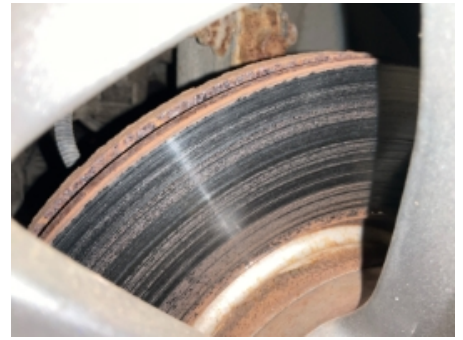
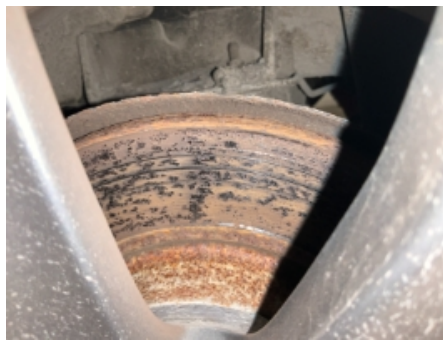
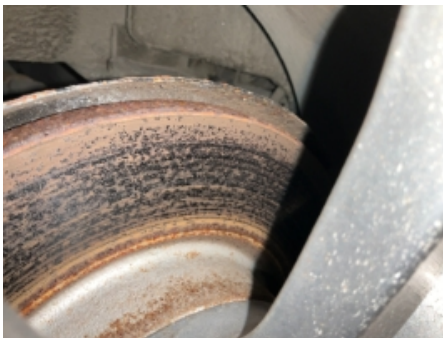
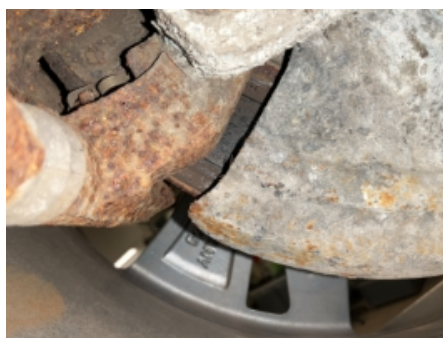
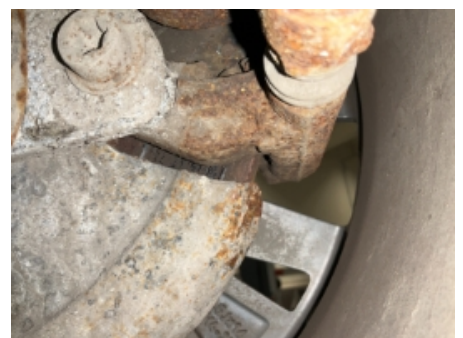
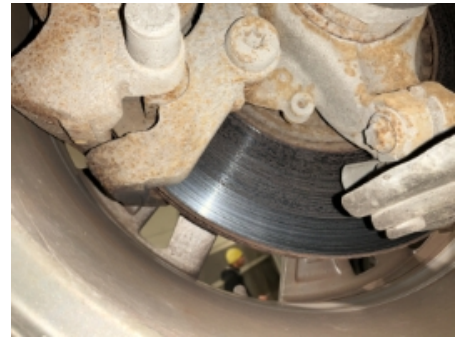
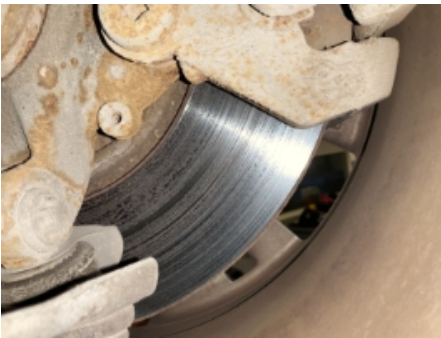
88.2	Underside	Skadet/løst plastdeksel:	Midten foran, Midten bak
Ref.Id	Opplysning	Resultat	Beskrivelse
6.16	Bremseskiver	Overflaterust eller mindre enn 25% av overflaten rustet	Begge sider foran

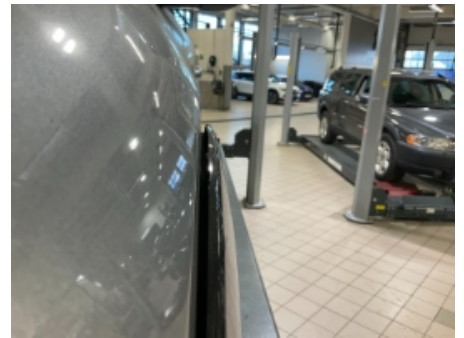
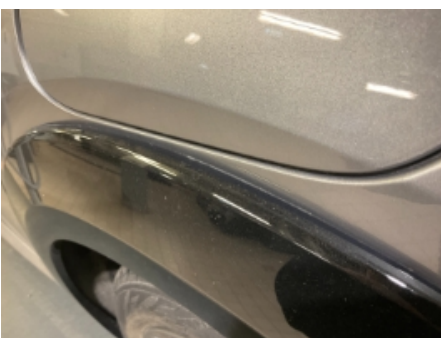
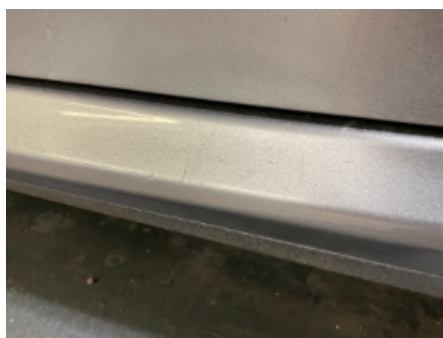
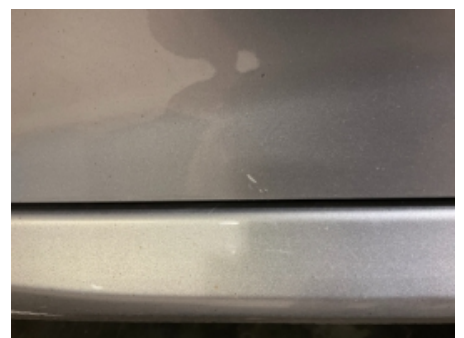
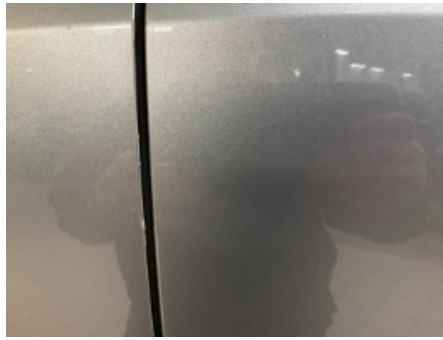
86.17		Diverse småbulker/lakkriper	
86.20		Steinsprut:	Støtfanger foran, Panser, Tak
86.27		Vanskelig å vurdere fordi bilen er:	skitten
87.11	Utvendig speil	Ripe i speilhus:	Høyre

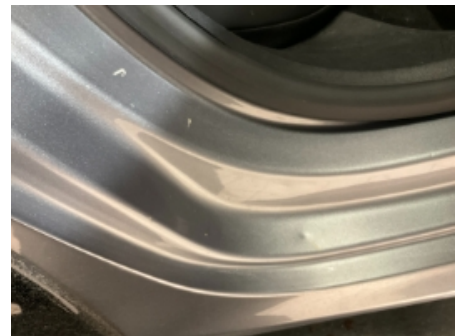
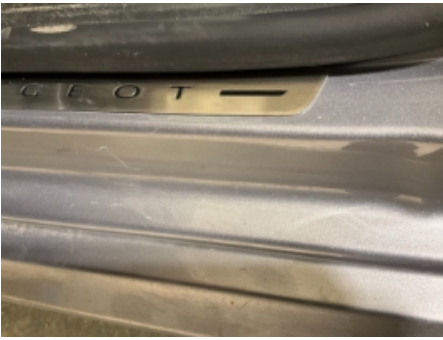
Ref.Id	Opplysning	Resultat	Beskrivelse
97.5	Døråpning	Sår eller skade:	Venstre fordør, Venstre baddør, Høyre baddør
