NAF Bruktbiltest

Testdato
11.12.2024

Bilmerke	Nissan	Motorstørrelse	cm ³
Modell	LEAF	Motoreffekt	80 kW
Type	ZE0	Aksler i drift	1
Registreringsnr.	EL26674	Drivstofftype	Elektrisk
Understellsnr.	SJNFAAZE0U6004546	Kjøretøygruppe	101
Km.stand.	46105	Bruktimportert	Nei
Farge	Sølv	Registreringsår	2013
Karosseritype	Flerbruksbil	Registrert første gang	07.10.2013

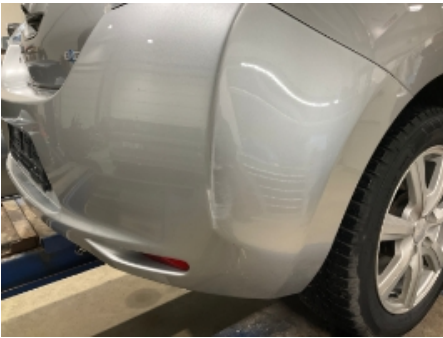
1. Lakk / karosseri utvendig

Ref.Id	Repareres	Resultat	Beskrivelse
3.6	Nøkler / Utstyr	Nøkkel/er virker ikke	
4.1	Service/ Dokum.	Servicedokumentasjon mangler	
23.1	Full systemskann	Det finnes feilkoder, se rapport	
23.2		Diagnoseavlesing ligger i testrapport	
58.5	Tilstand 12 volt batteri	Bør lade batteri	
69.6	Reservehjul / dekkreparasjonssett	Dekkreparasjonssett, holdbarhetsdato har utløpt	
73.2	Styrestag/ledd	Slakk i styreledd:	Venstre ytre foran
78.1	Opphengs- / bærearmer foraksel	Slakk i opphengskule:	Venstre nedre
86.2	Lakk / karosseri utvendig	Lakkriper:	Høyre bakkjør, Høyre bakkjørskjerm, Støtfanger bak
86.11		Steinsprut/lakksår	Støtfanger foran, Støtfanger bak
