# NAF Bruktbiltest

Testdato  
11.11.2024

<b>Bilmerke</b>	Tesla	<b>Motorstørrelse</b>	cm <sup>3</sup>
<b>Modell</b>	Model Y	<b>Motoreffekt</b>	158 kW
<b>Type</b>	003	<b>Aksler i drift</b>	2
<b>Registreringsnr.</b>	EE79401	<b>Drivstofftype</b>	Elektrisk
<b>Understellsnr.</b>	XP7YGCCK6PB045688	<b>Kjøretøygruppe</b>	101
<b>Km.stand.</b>	50465	<b>Bruktimportert</b>	Nei
<b>Farge</b>	Hvit	<b>Registreringsår</b>	2022
		<b>Registrert første gang</b>	16.11.2022

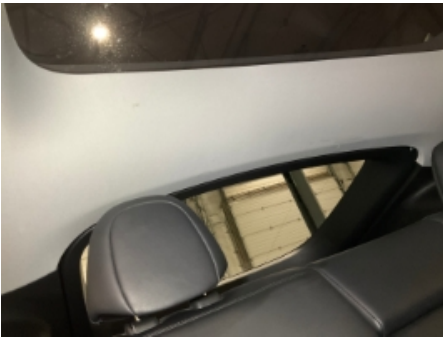
**1. Taktrekk**

Ref.Id	Repareres	Resultat	Beskrivelse
3.5	Nøkler / Utstyr	Nøkkel/er mangler	
23.1	Full systemskann	Det finnes feilkoder, se rapport	
23.2		Diagnoseavlesing ligger i testrapport	
65.12	Dekk	Deformasjon, rift eller andre visuelle skader av betydning på dekkets sideflate:	Høyre foran, Høyre bak
66.8	Felg	Vesentlig ripe / hakk inn til grunnmaterialet:	Høyre foran, Høyre bak, Venstre foran
67.13	Ekstra hjulsett	Vesentlig skade på dekkets sideflate:	1 dekk
67.23		Vesentlig ripe(r) inn til grunnmaterialet på felg:	4 felger
86.11	Lakk / karosseri utvendig	Steinsprut/lakksår	Bakluke
93.2	Taktrekk	Skittent taktrekk	Bak
101.3	Bagasjeromstildekning	Mangler:	Hattehyll

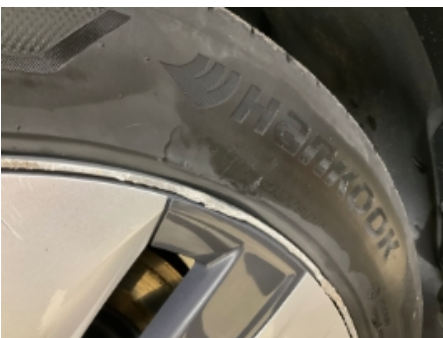
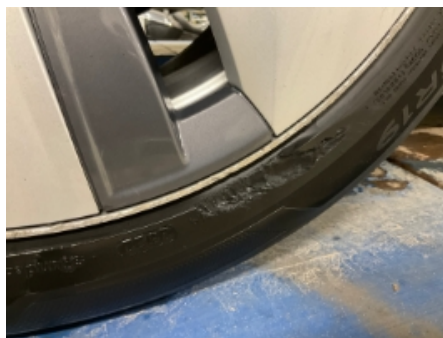
**4. Dekk**

Ref.Id	Opplysning	Resultat	Beskrivelse
4.12	Service/ Dokum.	Bilen har digital servicebok, denne er ikke kontrollert av NAF	
60.7	Tilleggsvarmer / parkeringsvarmer	Ikke funksjonsprøvd	
65.22	Dekk	Noe skjevslitt dekk	Høyre foran, Høyre bak, Venstre bak, Venstre foran
67.27	Ekstra hjulsett	Ripe/slitasje	2 felger
81.9	Frontrute	Noe steinsprut	
82.15	Siderute/bakrute	Ripe/slitasje:	Bakrute
85.12	Takluke/Panoramatak	* noe riper i panoramatak	
86.16	Lakk / karosseri utvendig	Lakkriper:	Høyre fordør
86.17		Diverse småbulker/lakkriper	
86.18		Småbulker:	Høyre baksjerm
86.20		Steinsprut:	Venstre bakdør
86.30		Bilen har noe penselflekking av steinsprut/riper i lakk	
97.5	Døråpning	Sår eller skade:	Venstre bakdør, Høyre bakdør
