NAF Bruktbiltest

Testdato
12.12.2024

Bilmerke	Tesla	Motorstørrelse	cm ³
Modell	Model Y	Motoreffekt	158 kW
Type	003	Aksler i drift	2
Registreringsnr.	ED82799	Drivstofftype	Elektrisk
Understellsnr.	LRWYGCEKXNC257843	Kjøretøygruppe	101
Km.stand.	42534	Bruktimportert	Nei
Farge	Hvit	Registreringsår	2022
Karosseritype	Flerbruksbil	Registrert første gang	18.03.2022

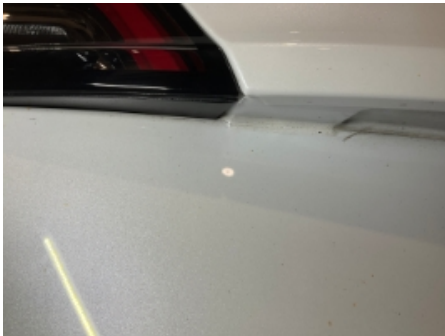
1. Lakk / karosseri utvendig

Ref.Id	Repareres	Resultat	Beskrivelse
3.5	Nøkler / Utstyr	Nøkkel/er mangler	
6.9	Bremseskiver	Store riper i bremseskiven:	Venstre foran
22.2	Varsellamper utvidet	Varsellampe for TPMS (Dekktrykk) lyser	
23.1	Full systemskann	Det finnes feilkoder, se rapport	
23.2		Diagnoseavlesing ligger i testrapport	
66.8	Felg	Vesentlig ripe / hakk inn til grunnmaterialet:	Høyre bak, Høyre foran
67.23	Ekstra hjulsett	Vesentlig ripe(r) inn til grunnmaterialet på felg:	3 felger
82.10	Siderute/bakrute	Skade på gummipakning:	Venstre fordør
86.2	Lakk / karosseri utvendig	Lakkriper:	Støtfanger bak, Støtfanger foran
86.5		Pyntelist løs, skadet eller mangler:	Høyre forskjerm
86.11		Steinsprut/lakksår	Bakluke

Ref.Id	Opplysning	Resultat	Beskrivelse
4.12	Service/ Dokum.	Bilen har digital servicebok, denne er ikke kontrollert av NAF	
6.16	Bremseskiver	Overflaterust eller mindre enn 25% av overflaten rustet	Begge sider foran
17.29	Lys	Krakelert lykteglass	Venstre baklys, Høyre baklys
60.7	Tilleggsvarmer / parkeringsvarmer	Ikke funksjonsprøvd	
65.22	Dekk	Noe skjevslitt dekk	Venstre bak, Høyre bak, Høyre foran, Venstre foran
81.9	Frontrute	Noe steinsprut	
86.18	Lakk / karosseri utvendig	Småbulker:	Venstre fordør
86.20		Steinsprut:	Støtfanger foran, Panser
86.29		Mangelfull oppretting/tilpasning	Støtfanger bak
86.34		* Høyre bak dør må rubbes og poleres pga lakkstøv.

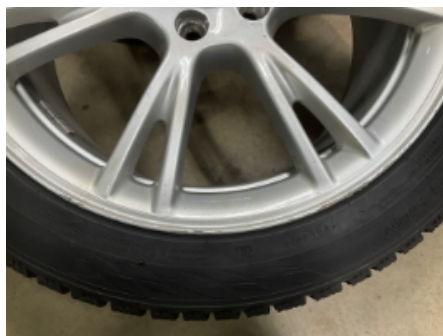
8. Ekstra hjulsett

Ref.Id	Punkt	Fråse	Måleverdi
3.1	Nøkler / Utstyr	Antall nøkler:	1 stk
6.1	Bremseskiver		Ikke mulig å måle uten demontering
9.1	Bremsevirkning		Kontrollert visuelt
50.1	Varmeapparat / klimaanlegg (AC)	Temperatur på luft inn i klimaanlegg	22 °C
50.2		Temperatur på luft ut av klimaanlegg	5 °C
58.1	Tilstand 12 volt batteri		Ikke tilgjengelig for kontroll
62.1	Ladekabel elbil/hybrid	Antall ladekabler i bilen:	2 stk
65.1	Dekk	Mønsterdybde VF	4,90 mm
65.2		Mønsterdybde HF	4,30 mm
65.3		Mønsterdybde VB	3,90 mm
65.4		Mønsterdybde HB	4,00 mm
65.5		Bilen er utrustet med:	Sommerdekk
66.1	Felg	Felg montert på bilen:	Lettmetallfelg
67.1	Ekstra hjulsett	Mønsterdybde	7,50 mm
67.2		Mønsterdybde	7,60 mm
67.3		Mønsterdybde	8,30 mm
67.4		Mønsterdybde	8,80 mm
67.5		Ekstra hjulsett er utrustet med:	Piggfrie vinterdekk
67.6		Felg på ekstra hjulsett:	Lettmetallfelg
