OPEL AMPERA-E FORHJULSDRIFT
TESTDATO: 12.12.2024
KODE: 1591629

EV25070	112 515 KM	29.11.2018 Førstegang registrert	Elektrisitet
----------------	-------------------	--	---------------------

NBF Tilstandsrapport er utarbeidet av Norges Bilbransjeforbund og Forbrukerrådet.

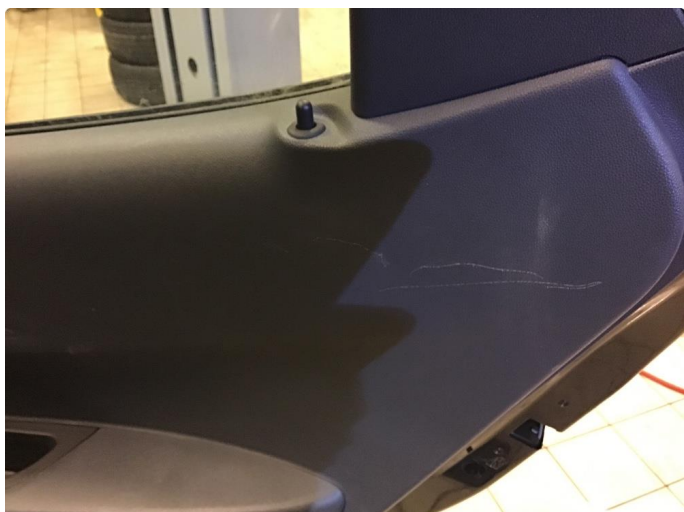
2.1 Riper

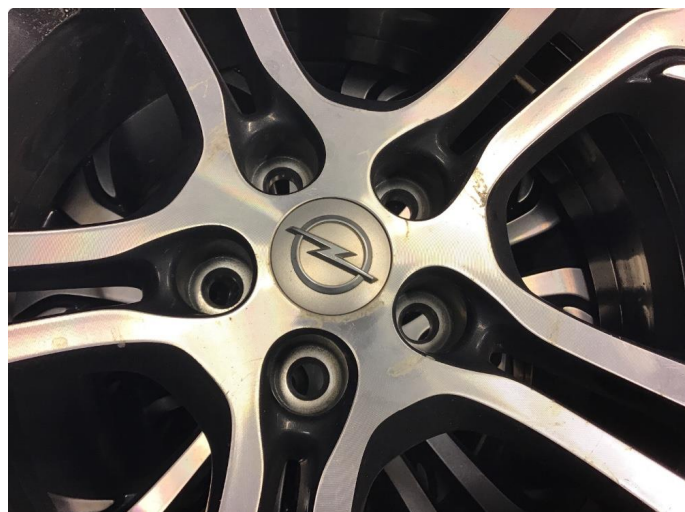
2.2 Påbegynnende oksidering

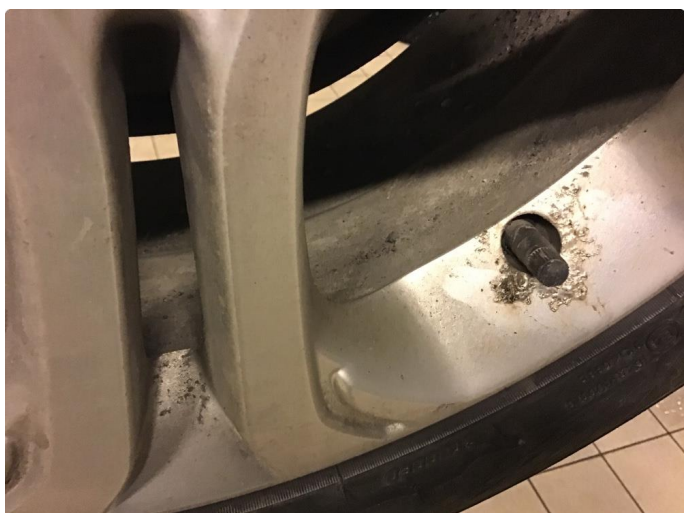
2.3 Påbegynnende oksidering

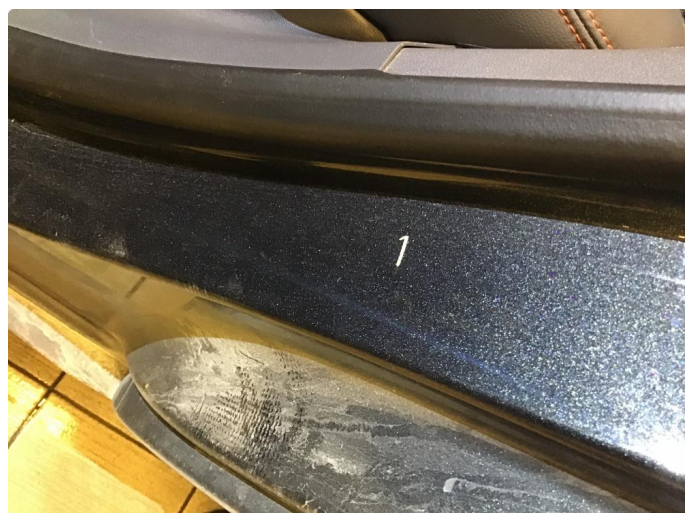
2.5 Riper

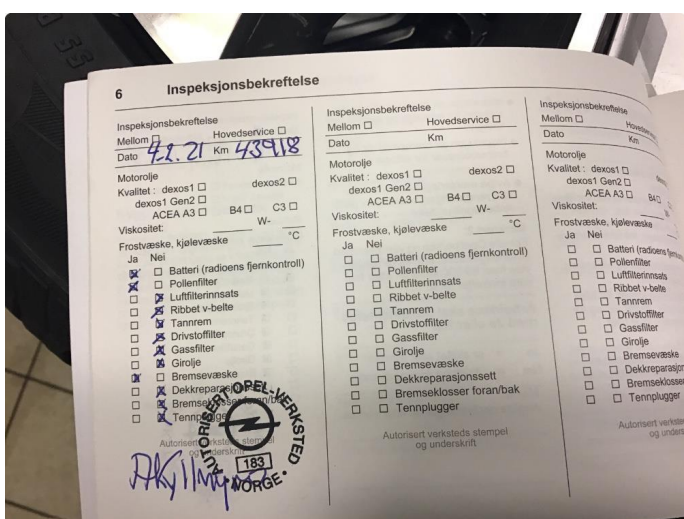
3.1 Dokumentert service, se bilde
