# NAF Bruktbiltest

Testdato  
12.12.2024

<b>Bilmerke</b>	Tesla	<b>Motorstørrelse</b>	cm <sup>3</sup>
<b>Modell</b>	Model Y	<b>Motoreffekt</b>	158 kW
<b>Type</b>	003	<b>Aksler i drift</b>	2
<b>Registreringsnr.</b>	EE79397	<b>Drivstofftype</b>	Elektrisk
<b>Understellsnr.</b>	XP7YGCCK3PB041646	<b>Kjøretøygruppe</b>	101
<b>Km.stand.</b>	53868	<b>Bruktimportert</b>	Nei
<b>Farge</b>	Svart	<b>Registreringsår</b>	2022
<b>Karosseritype</b>	Flerbruksbil	<b>Registrert første gang</b>	16.11.2022

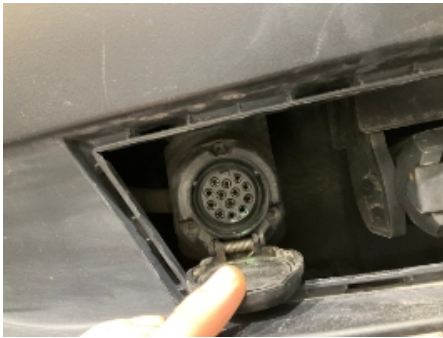
1. Tilhengerkontakt

Ref.Id	Repareres	Resultat	Beskrivelse
3.5	Nøkler / Utstyr	Nøkkel/er mangler	
59.5	Tilhengerkontakt	Korrosjon / irr.	
66.8	Felg	Vesentlig ripe / hakk inn til grunnmaterialet:	Venstre bak, Høyre bak
81.2	Frontrute	En eller flere steinsprutrosetter som ikke er utbedret • Reparasjonsmetode: Reparasjon	
86.11	Lakk / karosseri utvendig	Steinsprut/lakksår	Høyre forskjerm, Panser, Høyre bakdør, Høyre bakskjerm, Venstre forskjerm
97.3	Døråpning	Rust:	
101.3	Bagasjeromstildekning	Mangler:	Hattehulle

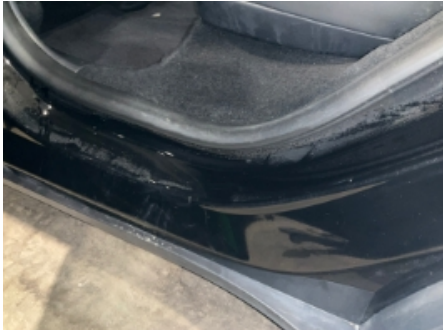
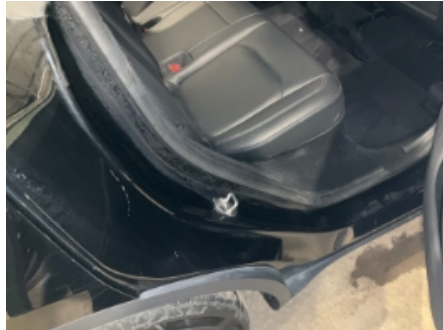
7. Døråpning

Ref.Id	Opplysning	Resultat	Beskrivelse
4.12	Service/ Dokum.	Bilen har digital servicebok, denne er ikke kontrollert av NAF	
6.16	Bremsekiver	Overflaterust eller mindre enn 25% av overflaten rustet	Begge sider foran
6.17		Overflaterust eller mindre enn 50% av overflaten rustet	Begge sider bak
10.3	Bremsevæsknivå	Bremsevæskebeholder ikke tilgjengelig for kontroll	
17.29	Lys	Krakelert lykteglass	Venstre baklys
40.18	Girkasse (automatisk)	* Bilen er ikke prøvekjørt pga: Dekk ikke i forhold til sesong.	
66.10	Felg	Ripe/slitasje på felg	Venstre foran
67.27	Ekstra hjulsett	Ripe/slitasje	4 felger
86.16	Lakk / karosseri utvendig	Lakkriper:	Venstre forskjerm, Bakluke, Venstre fordør, Venstre bakskjerm, Støtfanger bak, Høyre bakskjerm
86.17		Diverse småbulker/lakkriper	
97.5	Døråpning	Sår eller skade:	Venstre bakdør, Høyre bakdør
