TOYOTA COROLLA FORHJULSDRIFT
TESTDATO: 03.12.2024
KODE: 1583312

DS22666	58 767 KM	21.04.2023 Førstegang registrert	Bensin/ Batteri
----------------	------------------	--	----------------------------

NBF Tilstandsrapport er utarbeidet av Norges Bilbransjeforbund og Forbrukerrådet.

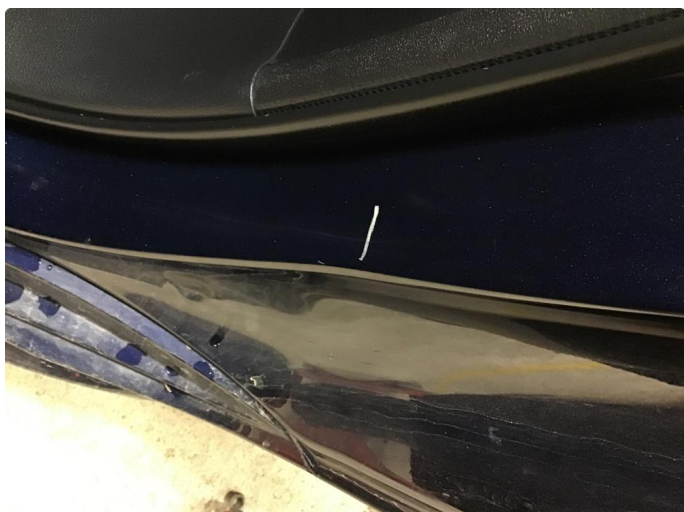
Punkt	Beskrivelse	Plassering
1. EKSTERIØR		
1.1 Døråpning	ripe(r)	venstre bak
2. OPPLYSNINGER/KLARGJØRING		
2.1 Opplysninger	øvrig opplysninger	nede

1.1 Ripe(r)

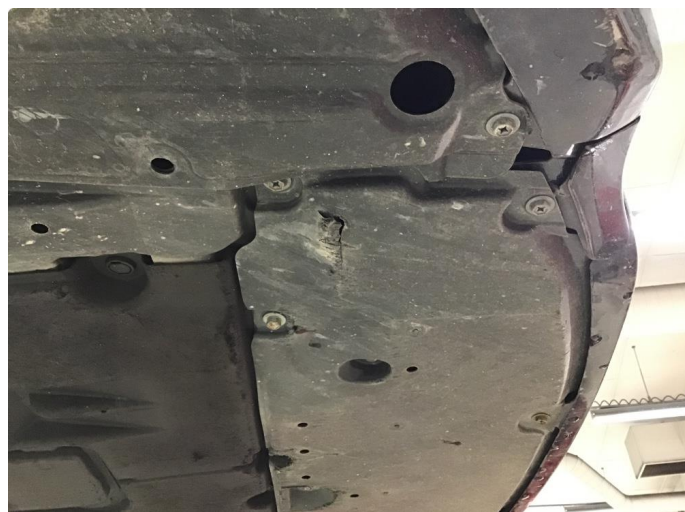
2.1 Øvrig opplysninger

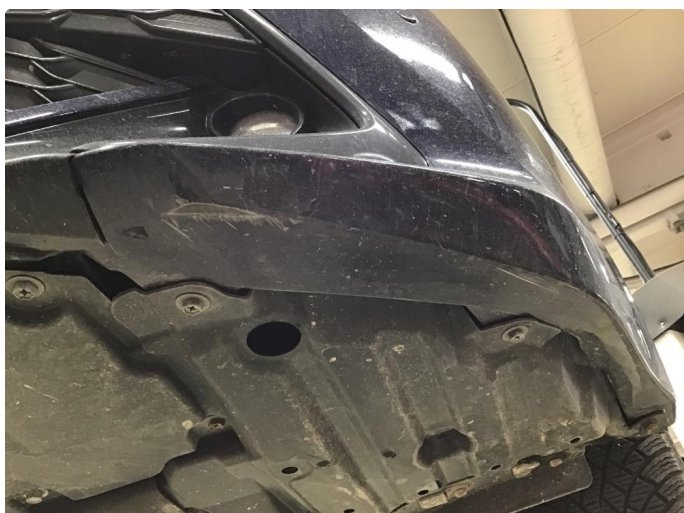
2.1 Øvrig opplysninger

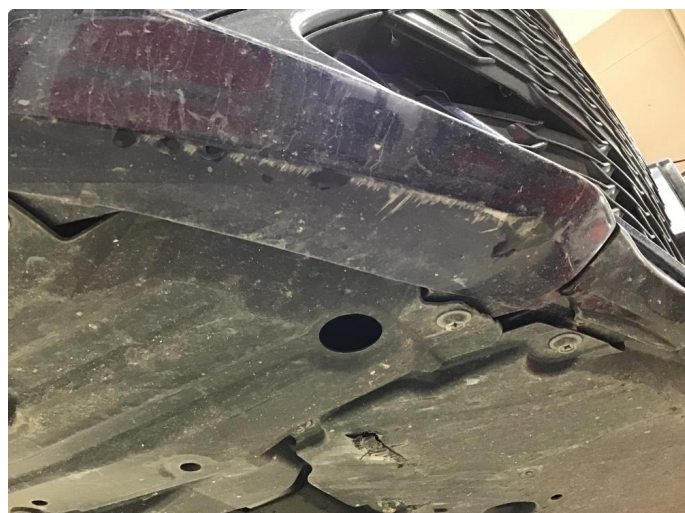
2.1 Øvrig opplysninger
