NAF Bruktbiltest

Testdato
18.12.2024

Bilmerke	Toyota	Motorstørrelse	1798 cm ³
Modell	AURIS	Motoreffekt	73 kW
Type	HE15U(a)	Aksler i drift	1
Registreringsnr.	DP58343	Drivstofftype	Bensin
Understellsnr.	SB1ZS3JE40E117648	Kjøretøygruppe	101
Km.stand.	191121	Bruktimportert	Ja
Farge	Blå	Registreringsår	2014
Karosseritype	Flerbruksbil	Registrert første gang	17.09.2014
		Frist for neste EU kontroll	30.03.2026

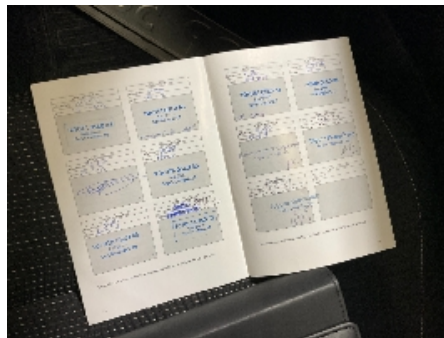
20. Service/ Dokum.

Ref.Id	Repareres	Resultat	Beskrivelse
1.4	Kjøreegenskaper	Trekker til venstre	
4.6	Service/ Dokum.	Service er ikke utført i hht produsentens spesifikasjoner. Dette kan medføre uforutsett verditap og evt garantibortfall. Kostnader må vurderes nærmere ved avregning.	Tid mellom servicer er overskredet, Kjørelengde mellom servicer er overskredet

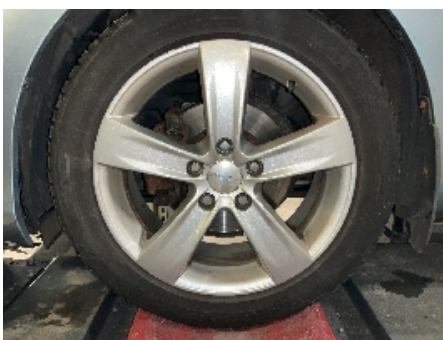
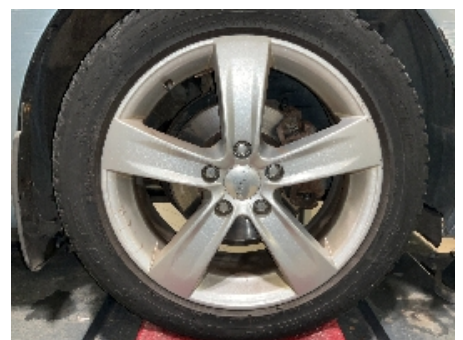
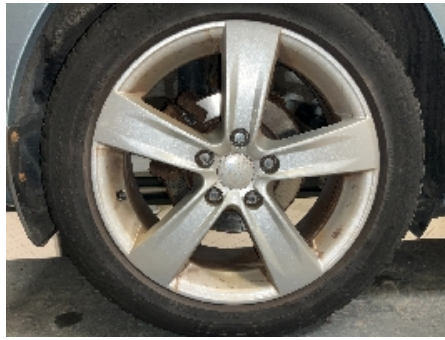
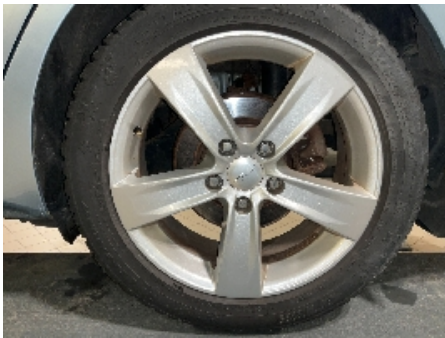
66.10	Felg	Ripe/slitasje på felg	Høyre bak, Høyre foran
82.17	Siderute/bakrute	Enkelte slitasjeriper på bakrute etter bruk av bakrutevisker	
86.17	Lakk / karosseri utvendig	Diverse småbulker/lakkriper

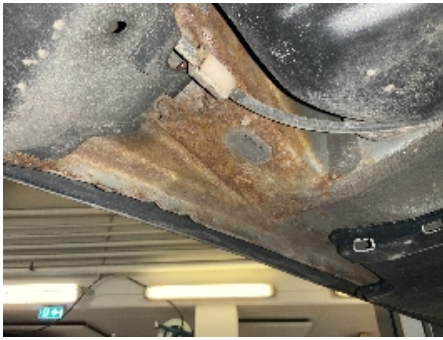
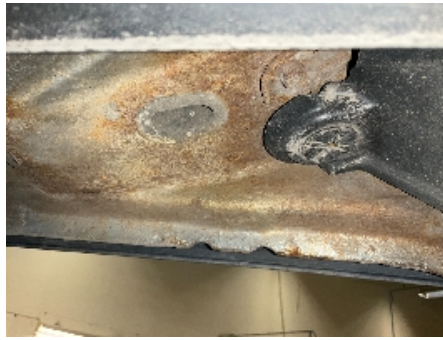
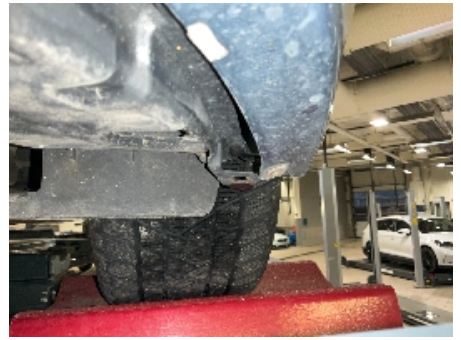
86.3	Lakk / karosseri utvendig	Skadet:	Støtfanger bak, Støtfanger foran
88.1	Underside	Skadet/løs innerskjerm:	Venstre foran
101.3	Bagasjeromstildekning	Mangler:	Rollo
Ref.Id	Opplysning	Resultat	Beskrivelse

Ref.Id	Opplysning	Resultat	Beskrivelse
88.13	Underside	Stedvis rustdannelser i vognbunn/understell	Midten bak, Høyre bak, Venstre bak
93.5	Taktrekk	Skittent taktrekk	
93.6		Mindre riper/skader i taktrekk	Bak
97.5	Døråpning	Sår eller skade:	Venstre bakdør, Venstre fordør, Høyre fordør, Høyre bakdør
97.7		Rust:	Venstre bakdør, Venstre fordør
103.5	Interiør generelt	Innvendig vurdering vanskelig pga. mye løssøre

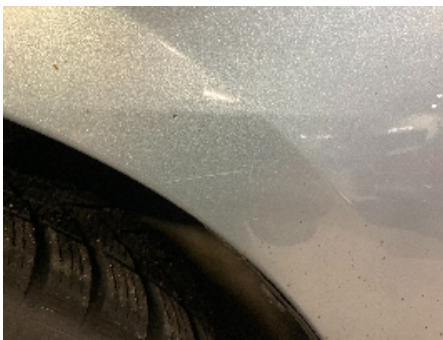
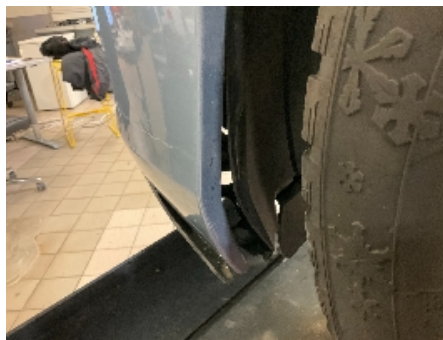
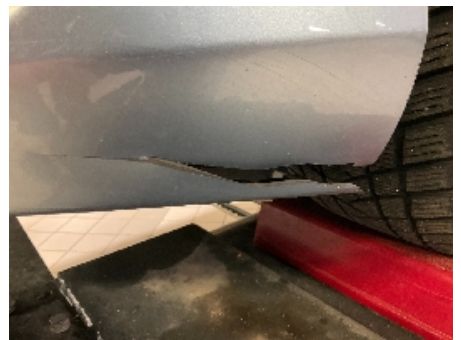
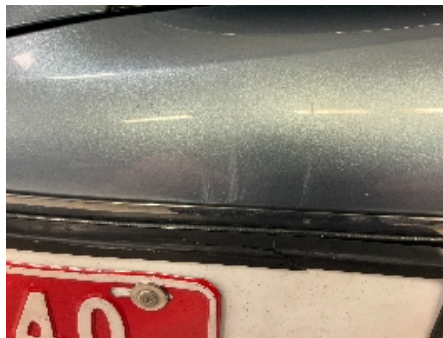
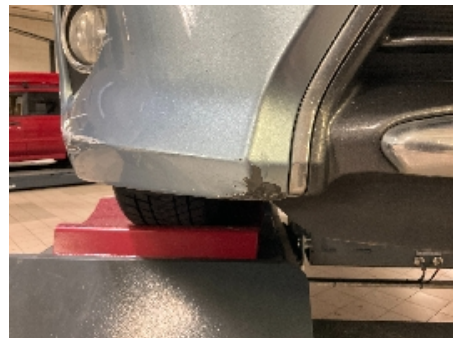
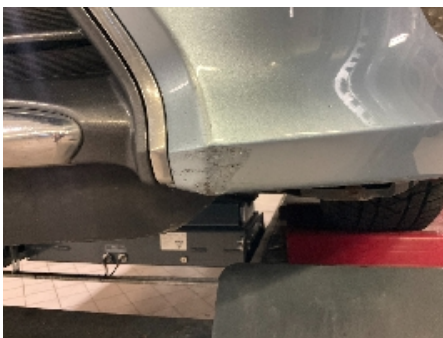
86.19		Bulk(er)	Venstre fordør, Støtfanger foran, Venstre bakdør, Venstre bakskjerm, Støtfanger bak
86.20		Steinsprut:	Tak, Panser, Støtfanger foran, Venstre bakskjerm, Høyre bakskjerm, Venstre sidekanal, Høyre sidekanal

86.24		Rustangrep:	Høyre bakskjerm, Venstre bakskjerm, Venstre sidekanal, Høyre sidekanal, Venstre bakdør, Panser, Venstre fordør
87.11	Utvendig speil	Ripe i speilhus:	Venstre

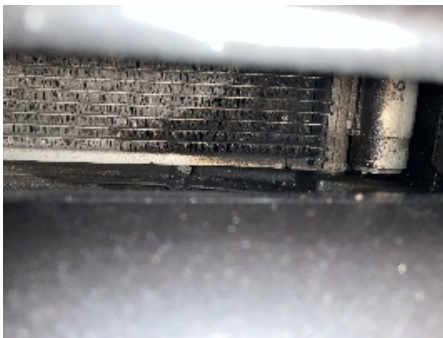
43. Varmeapparat /
klimaanlegg (AC)

17.16	Lys	Skadet lykt:	Venstre sideblinklys
22.2	Varsellamper utvidet	Varsellampe for TPMS (Dekktrykk) lyser	
50.6	Varmeapparat / klimaanlegg (AC)	Ingen kjøling (kan være på grunn av lav utetemperatur)

Punkt	Merknad
Varmeapparat / klimaanlegg (AC)	Skadet/lekkasje på AC-kondenser.

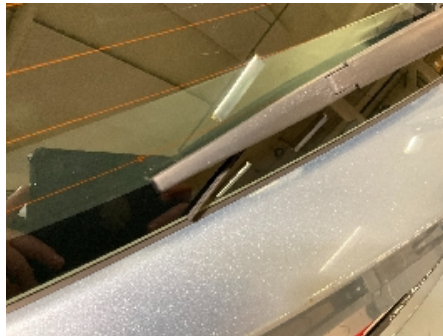
68. Vindusvisker, spyler
(foran/bak)

51.6	Vindusvisker, spylers (foran/bak)	Dårlig viskerblad:	Bakrute
53.1	Sentrallås	Fjernbetjening virker ikke	på 1 av 2 nøkler
69.6	Reservehjul / dekkreparasjonssett	Dekkreparasjonssett, holdbarhetsdato har utløpt
