# NAF Tilstandssjekk B2B

Testdato  
19.12.2024

Bilmerke	Peugeot	Motorstørrelse	1587 cm <sup>3</sup>
Modell	307	Motoreffekt	80 kW
Type	3*NFU*	Aksler i drift	1
Registreringsnr.	LY57370	Drivstofftype	Bensin
Understellsnr.	VF33CNFUK83481026	Kjøretøygruppe	101
Km.stand.	101185	Bruktimportert	Ja
Farge	Svart	Registreringsår	2004
Karosseritype	Kombikupé	Registrert første gang	22.03.2004
		Frist for neste EU kontroll	01.11.2026

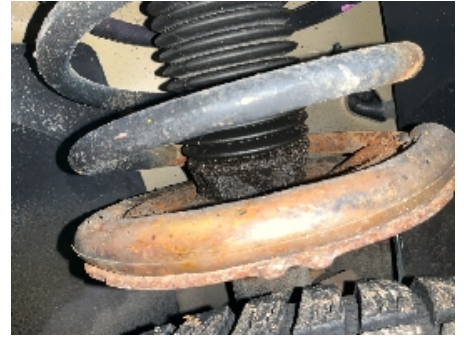
**39. Støtdempere**

Ref.Id	Opplysning	Resultat	Beskrivelse
3.18	Nøkler / Utstyr	* Står at registerreim er skiftet på 63379 km 08/09/2011 og 17/8/2016 83716km.	
5.17	Bremseskiver	Overflaterust eller mindre enn 50% av overflaten rustet	Venstre bak
6.9	Bremsebelegg	Slitt bremsebelegg	Venstre bak
11.29	Lys	Krakelert lykteglass	Venstre baklys, Høyre baklys
17.7	Utvendig tilstand motor	Oljesvetting	
27.16	Girkasse (manuell)	Oljlekkasje / svetting	
26.12	Clutch	Tar langt ute	
38.11	Støtdempere	Svetting fra støtdemper	Venstre foran
