Tilstandsrapport

Hytte

Knippesetvegen 77, 2960 RØN

Befaringsdato: 20.11.2024

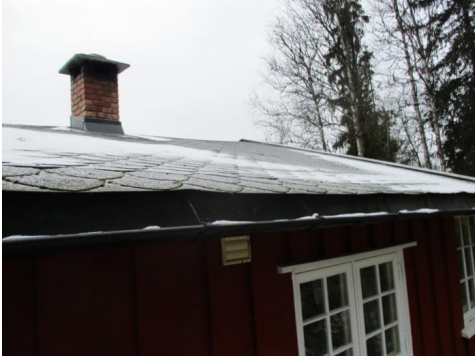
TG 2 Nedløp og beslag

Sortlakkerte stål takrenner med beslag og nedløp.

- Det er ikke tilfredsstillende bortledning av vann fra taknedløp ved grunnmur.
- Det mangler tilfredsstillende adkomst til pipe for feier.

Det legges et rør ut til siden av hytta.
Stige for feier monteres.

Kostnadsestimat: Under 10 000

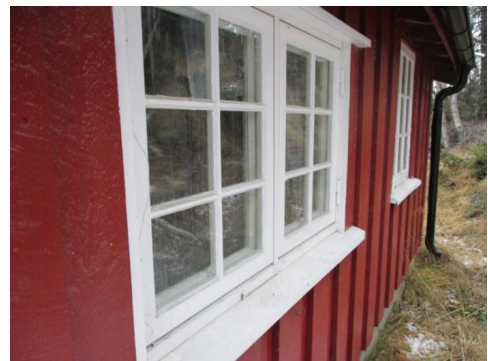
Doble vinduer. Bra vedlikehold.

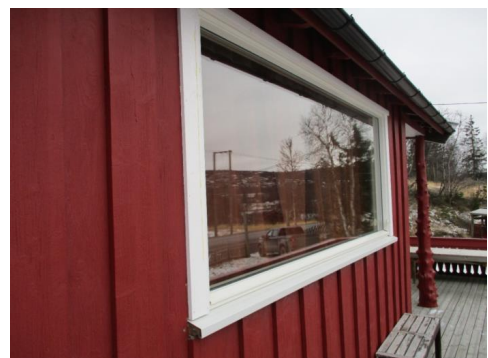
Nytt stort vindu i stue.

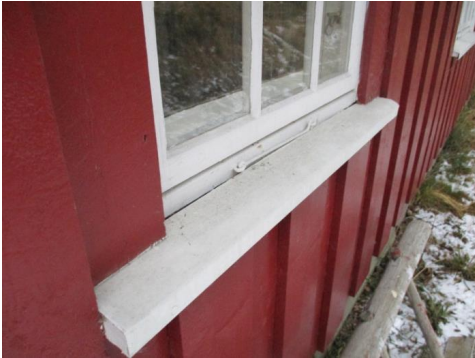
På det ene vinduet går ikke vannbrettbeslaget langt nok inn og det er en glippe hvor det kan komme inn vann.

Her går ikke beslaget langt nok inn. Glippe.

Det kan se ut som vannbrettet er for bredt slik at beslaget ikke kommer langt nok inn. En høvler av vannbrettet 10-12 mm og beslaget vil gå inn under vinduet. En går over og sjekker øvrige vinduer.

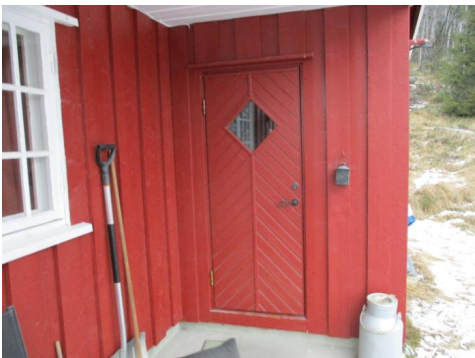
Malt ytterdør.

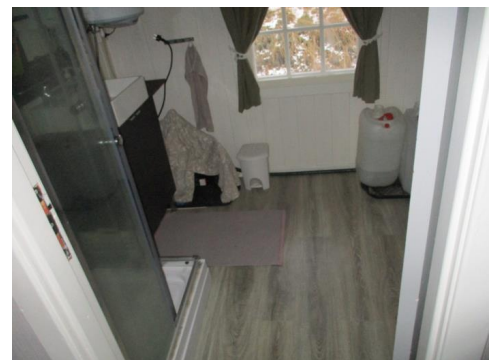
Våtrom.

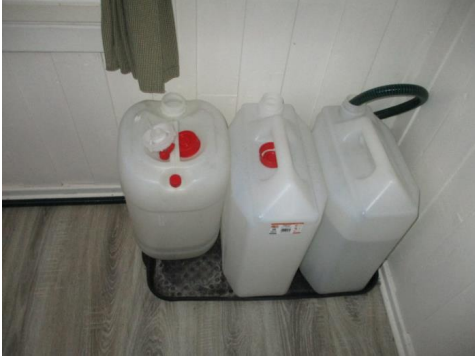
Vannkanner.

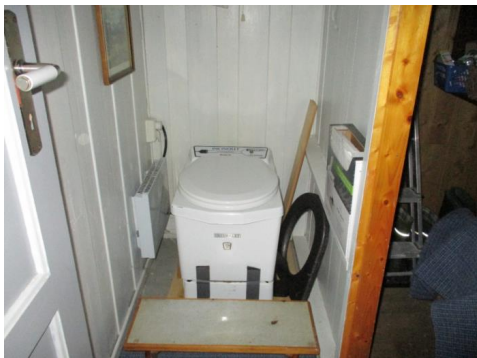
Forbrenningstoalett.
