YA65516 - 2013 Dacia Duster Offroad

Km.stand	91 257	Bruktimportert	Nei	Reg.reim skiftet, dato	Har ikke
Ant. nøkler	2	Antirustgaranti	Nei	Reg.reim skiftet, km	0
Drivstoff	Diesel	Heftelser	Nei	Siste service, dato	
Farge	Brun	Koll.puter utkoblet	Nei	Siste service, km	
Egenvekt	1294	Medfølger sommerdekk	Ja	PKK utført	22.06.2023
Effekt	110	Medfølger vinterdekk	Ja	Servicehefte/servicer fulgt	Nei / Vet ikke
Chassisnr.	UU1HSDACN48566601	Tilhengerfeste	Ja	Vognmappe m/instruksjonsbok	Ja
Første reg.	04.06.2013	Er prøvekjørt	Ja	Utskrift dato	26.11.2024

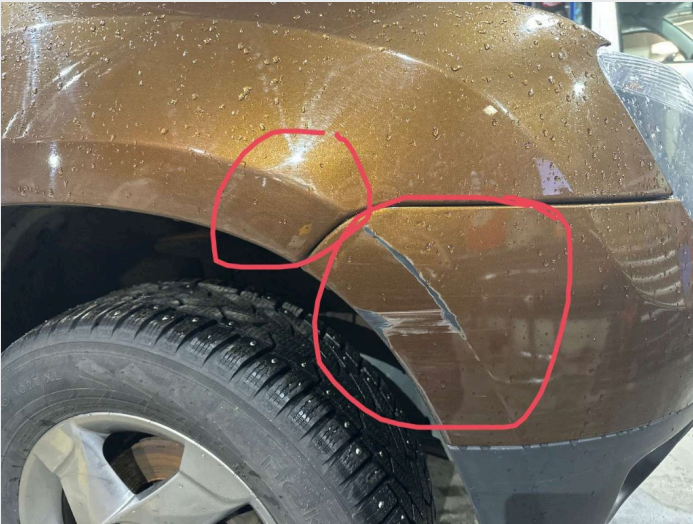
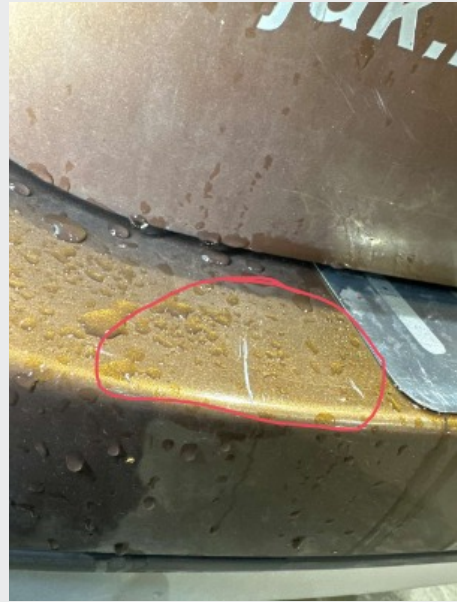
2.8 riper/lakkskade støtfanger fram(vedlegg)

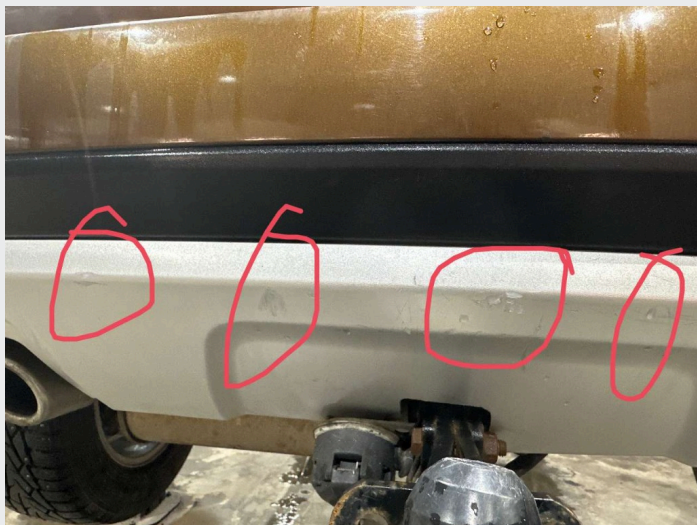
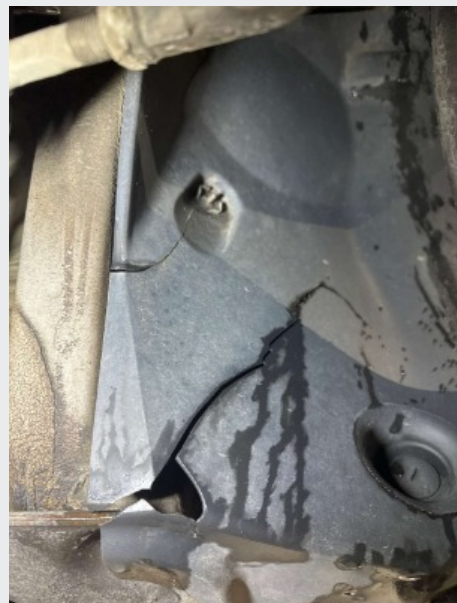
2.8 riper/lakkskade på støtfanger bak(vedlegg).

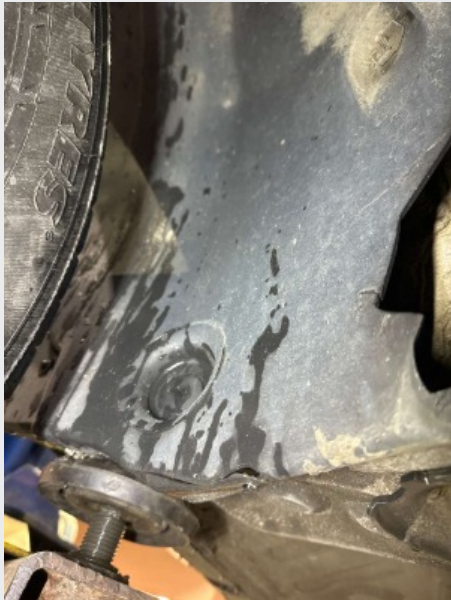
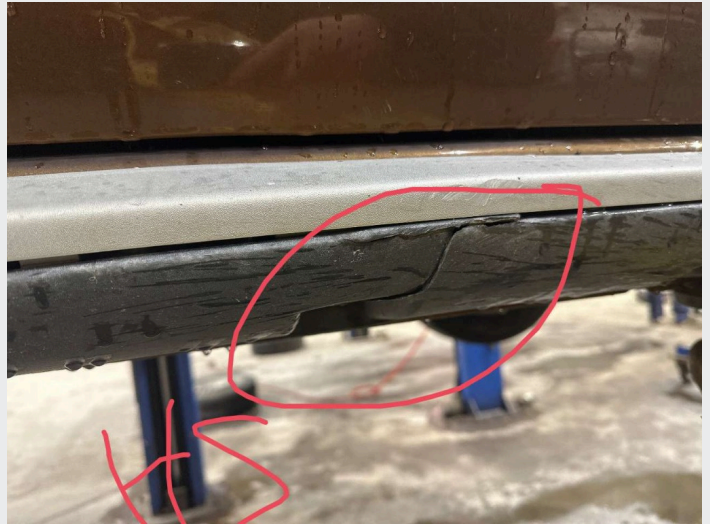
2.4 skade på kanalplast. (vedlegg)
