NAF Bruktbiltest

Testdato
11.12.2024

| Modell | SOUL | Motoreffekt | 81 kW |
| Registreringsnr. | EK68699 | Drivstofftype | Elektrisk |

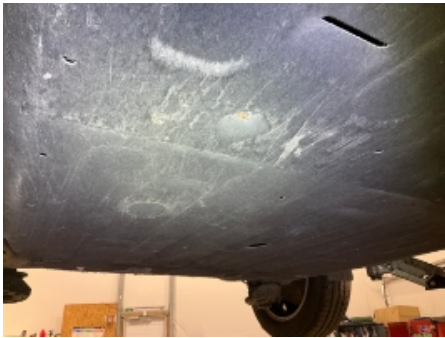
**1. Utv. tilstand
fremdriftsbatteri elbil/hybrid**

| Ref.Id | Opplysning | Resultat | Beskrivelse |
|---|--|---|---|
| 64.7 | Utv. tilstand fremdriftsbatteri elbil/hybrid | Skadet batterideksel: | |

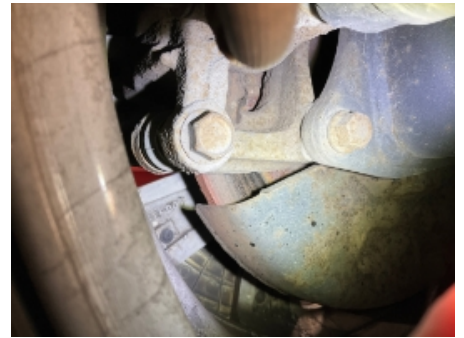
3. Bremseskiver

| Ref.Id | Repareres | Resultat | Beskrivelse |
|---|---|--|--|
| 6.10 | Bremseskiver | Rust på bremseskive: | Venstre bak |

| Ref.Id | Opplysning | Resultat | Beskrivelse |
|---|--|---|---|
| 6.16 | Bremseskiver | Overflaterust eller mindre enn 25% av overflaten rustet | Begge sider foran |

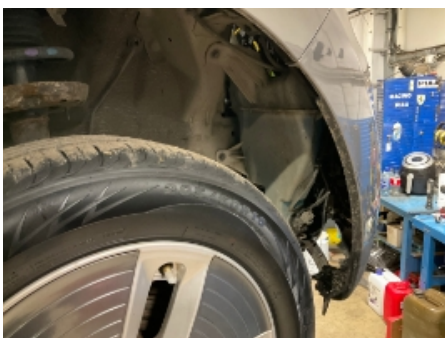
4. Underside

| Ref.Id | Repareres | Resultat | Beskrivelse |
|---|---|--|--|
| 88.1 | Underside | Skadet/løs innerskjerm: | Høyre foran |

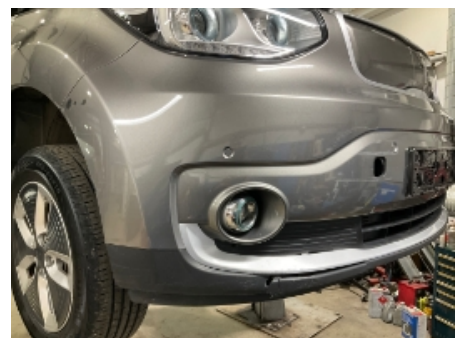
6. Støtfanger foran

| Ref.Id | Repareres | Resultat | Beskrivelse |
|---|---|--|--|
| 86.3 | Lakk / karosseri utvendig | Skadet: | Støtfanger foran, Støtfanger bak |

| Ref.Id | Opplysning | Resultat | Beskrivelse |
|---|--|---|---|
| 86.16 | Lakk / karosseri utvendig | Lakkriper: | Høyre fordør, Støtfanger foran |

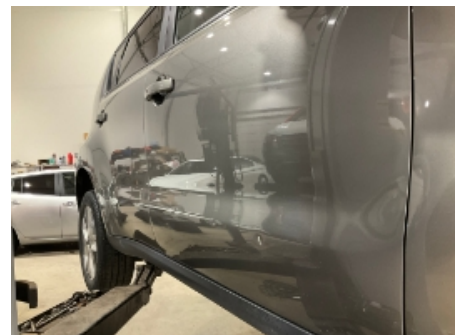
9. Høyre fordør

| Ref.Id | Opplysning | Resultat | Beskrivelse |
|---|---|---|--|
| 86.19 | | Bulk(er) | Tak, Høyre fordør |

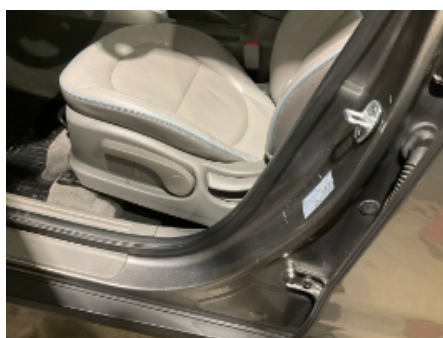
11. Døråpning

| Ref.Id | Opplysning | Resultat | Beskrivelse |
|---|---|---|--|
| 97.5 | Døråpning | Sår eller skade: | Venstre bakdør, Høyre bakdør, Venstre fordør, Høyre fordør |

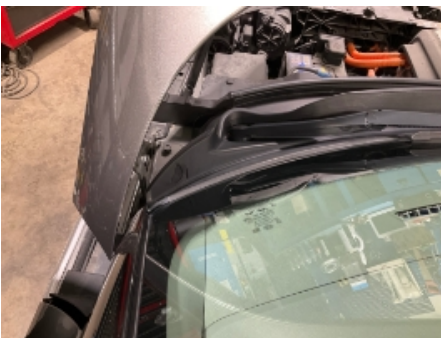
16. Frontrute

| Ref.Id | Repareres | Resultat | Beskrivelse |
|---|---|--|--|
| 81.8 | Frontrute | * Skadet deksel | |

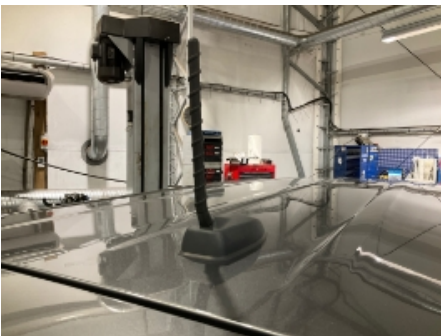
19. Radio / Multimedia

| Ref.Id | Repareres | Resultat | Beskrivelse |
|---|---|--|--|
| 46.9 | Radio / Multimedia | * Knekt antennenpisk | |

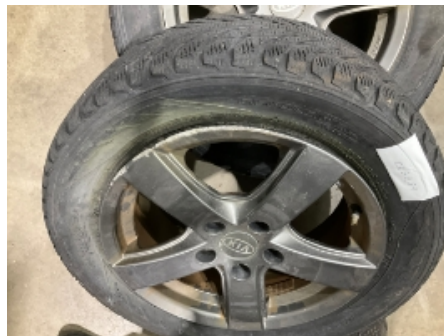
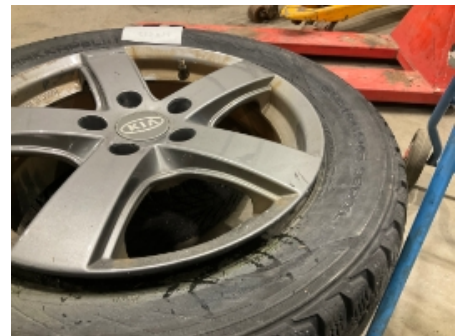
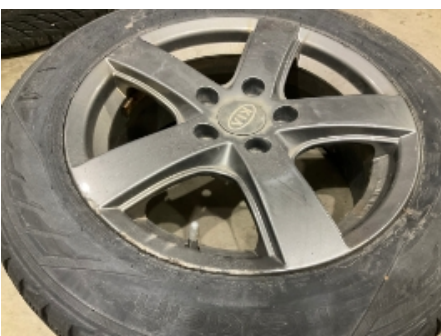
| Ref.Id | Repareres | Resultat | Beskrivelse |
|---|---|--|--|
| 67.14 | Ekstra hjulsett | Skadet felg: | 1 felg |
| 67.19 | | Dekk er tomt for/har lite luft: | 1 dekk |
| 67.23 | | Vesentlig ripe(r) inn til grunnmaterialet på felg: | 1 felg |

| Ref.Id | Opplysning | Resultat | Beskrivelse |
|---|--|---|---|
| 67.27 | Ekstra hjulsett | Ripe/slitasje | 1 felg |
