NAF Bruktbiltest

Testdato
05.12.2024

Bilmerke	Nissan	Motorstørrelse	cm ³
Modell	LEAF 62kWh	Motoreffekt	160 kW
Type	ZE1	Aksler i drift	1
Registreringsnr.	EC98345	Drivstofftype	Elektrisk
Understellsnr.	SJNFAAZE1U0129105	Kjøretøygruppe	101
Km.stand.	138196	Bruktimportert	Nei
Farge	Hvit	Registreringsår	2021
Karosseritype	Flerbruksbil	Registrert første gang	07.09.2021

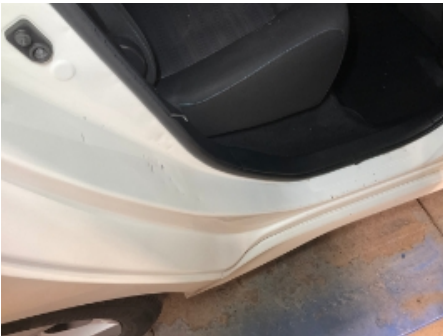
1. Døråpning

86.2	Lakk / karosseri utvendig	Lakkriper:	Høyre forskjerm
86.11		Steinsprut/lakksår	Støtfanger bak
97.1	Døråpning	Sår eller skade:	Høyre bakdør
97.3		Rust:	Venstre fordør

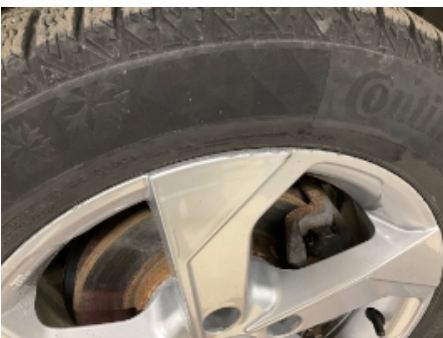
4. Felg

58.5	Tilstand 12 volt batteri	Bør lade batteri	
66.8	Felg	Vesentlig ripe / hakk inn til grunnmaterialet:	Høyre foran
67.17	Ekstra hjulsett	Ekstra hjulsett mangler
