NAF Bruktbiltest

Testdato
09.12.2024

| Bilmerke | Toyota | Motorstørrelse | 1798 cm ³ |
| Modell | AURIS | Motoreffekt | 73 kW |

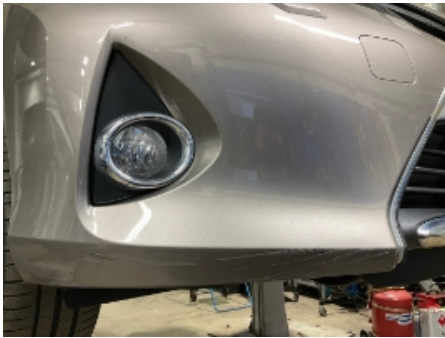
1. Støtfanger foran

| Ref.Id | Repareres | Resultat | Beskrivelse |
|---|---|--|--|
| 86.12 | | Mangelfull kvalitet på replakkering: | Støtfanger foran, Høyre bakdør |
| 86.13 | | Lakkslipp/flassing | Støtfanger foran |

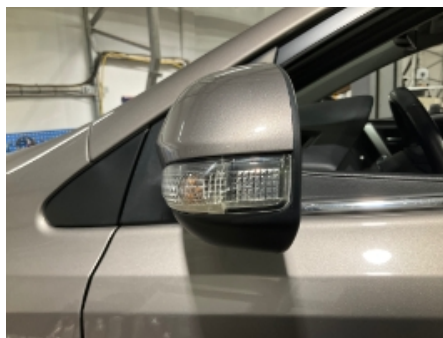
5. Lys

| Ref.Id | Repareres | Resultat | Beskrivelse |
|---|---|--|--|
| 17.11 | Lys | Skadet lykteglass: | Venstre sideblinklys, Høyre sideblinklys |

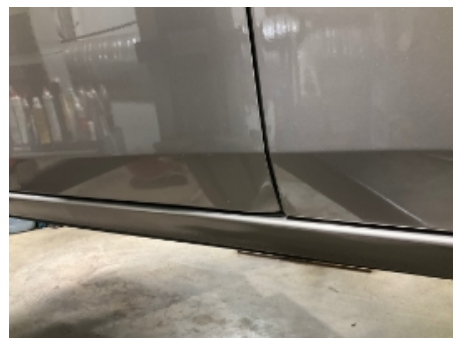
6. Venstre fordør

| Ref.Id | Repareres | Resultat | Beskrivelse |
|---|---|--|--|
| 86.11 | | Steinsprut/lakksår | Venstre forskjerm, Høyre forskjerm, Panser, Venstre fordør |

| Ref.Id | Opplysning | Resultat | Beskrivelse |
|---|---|---|--|
| 86.19 | | Bulk(er) | Høyre fordør, Venstre baksjerm, Venstre fordør |

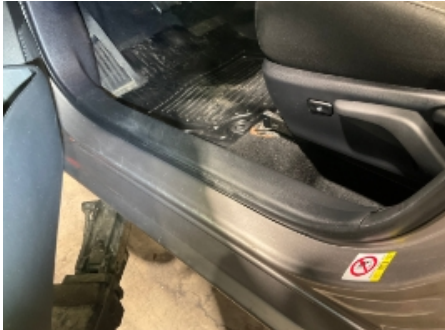
7. Døråpning

| Ref.Id | Opplysning | Resultat | Beskrivelse |
|---|---|---|--|
| 97.5 | Døråpning | Sår eller skade: | Høyre bakdør, Venstre fordør, Høyre fordør, Venstre bakdør |

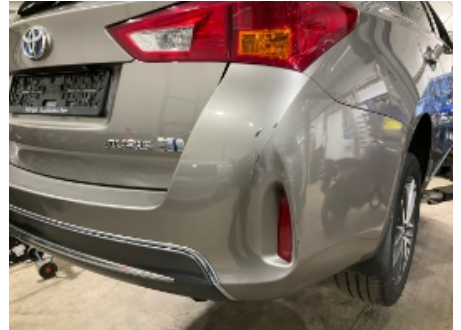
9. Støtfanger bak

| Ref.Id | Repareres | Resultat | Beskrivelse |
|---|---|--|--|
| 86.2 | Lakk / karosseri utvendig | Lakkriper: | Støtfanger foran, Støtfanger bak |

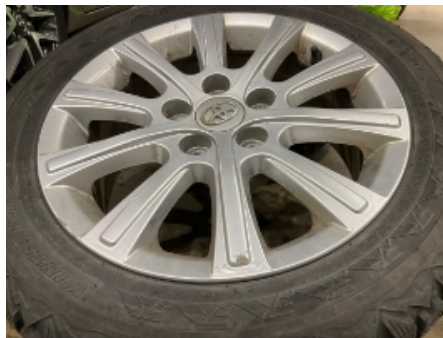
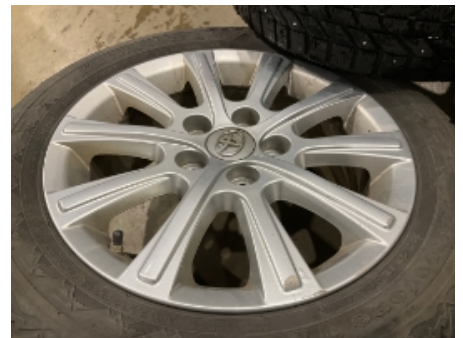
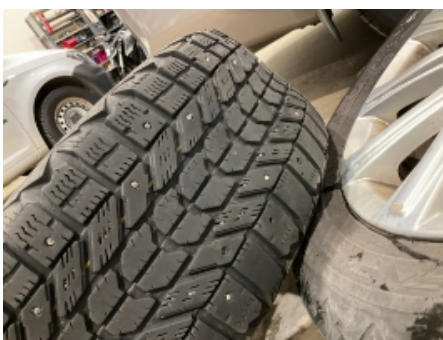
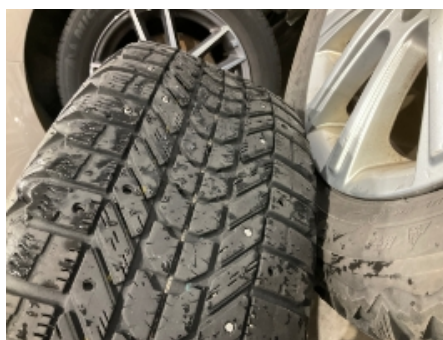
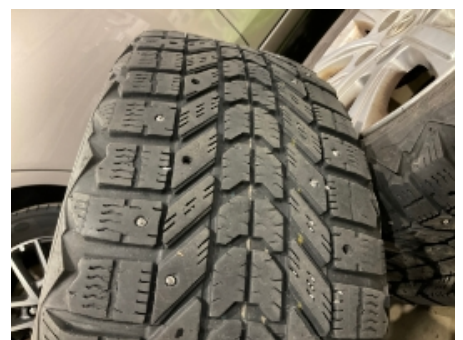
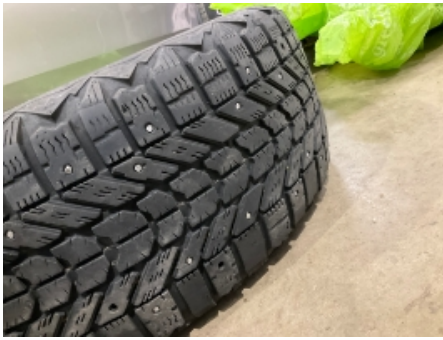
| Ref.Id | Repareres | Resultat | Beskrivelse |
|---|---|--|--|
| 67.11 | Ekstra hjulsett | Vesentlig avvik (over 50%) i antall pigger: | 4 dekk |
| 67.23 | | Vesentlig ripe(r) inn til grunnmaterialet på felg: | 2 felger |
| 67.24 | | * Trappeslitte dekk | |
