# Tilstandsrapport

Enebolig

Skippergata 20, 8063 VÆRØY

Befaringsdato: 05.11.2024

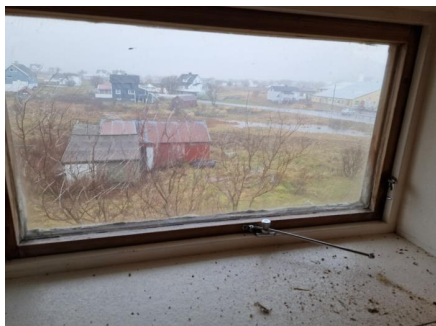
- Det er påvist vinduer med fukt/råteskader.
- Karmene i vinduer er slitte og det er sprekker i trevirket.

- Vinduer med råteskader må erstattes med nye.
- Det må påregnes noe vedlikehold og at enkelte vinduer må skiftes ut.

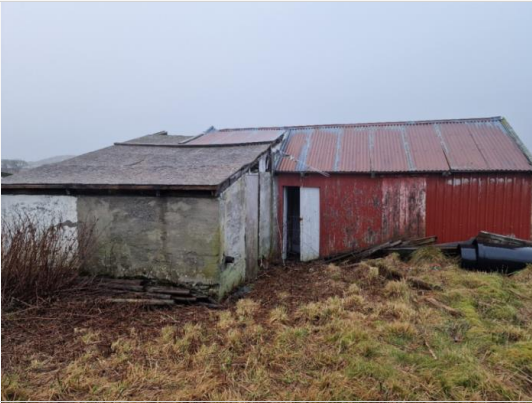
## Fjøs

Bygget er gammelt og bærer preg av manglende vedlikehold og oppgraderinger.
