NAF Bruktbiltest

Testdato
18.12.2024

Bilmerke	BMW	Motorstørrelse	1998 cm ³
Modell	530e iPerformance	Motoreffekt	135 kW
Type	G5L	Aksler i drift	1
Registreringsnr.	BT82522	Drivstofftype	Bensin
Understellsnr.	WBAJA9100JB304680	Kjøretøygruppe	101
Km.stand.	137045	Bruktimportert	Ja
Farge	Hvit	Registreringsår	2018
Karosseritype	Sedan	Registrert første gang	07.06.2018
		Frist for neste EU kontroll	10.04.2026

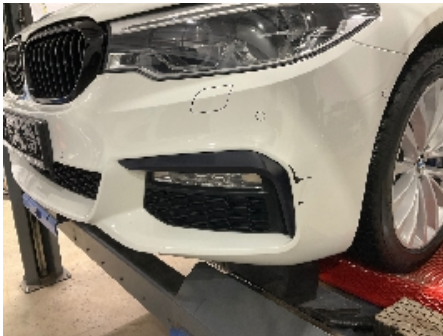
**1. Lakk / karosseri utvendig**

81.2	Frontrute	En eller flere steinsprutrosetter som ikke er utbedret • Reparasjonsmetode: Reparasjon	
84.3	Lås	Feilfunksjon på elektrisk baklukeåpner	
86.11	Lakk / karosseri utvendig	Steinsprut/lakksår	Støtfanger foran, Støtfanger bak
