# Tilstandsrapport

Enebolig

Nordsjøveien 9, 8860 TJØTTA

Befaringsdato: 18.11.2024

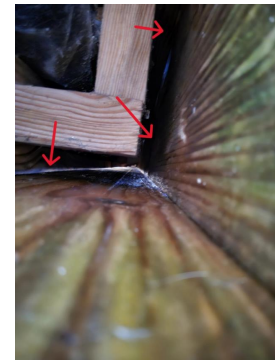
Bildet viser at det mangler mulebånd i kledningen.

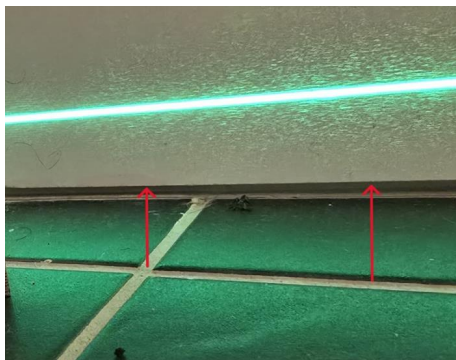
Badet fungerer med dette avviket men faren for at baderoms platene tar skade av feilmontering er tilsted.

Bildet viser bunnen av plate som støter i mot flisgulvet/badegulvet. Her skal det monteres en metallist som forsegles med fugemasse/silikon. Slik det er gjort på dette badet er ikke korrekt utført.

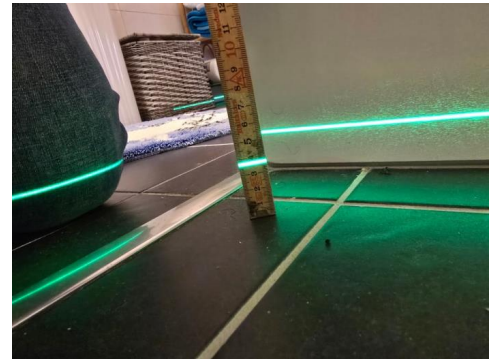
- Det er påvist avvik i krav til høydeforskjell/fall-løsning på våtrommet.

Bildet viser at jeg har sjekket fall på gulvet i dusjnisen der fallet er ca 7mm, noe som er for lite fall. Det skal være 1:50 fall til sluk.

- Våtrommet fungerer med dette avviket.

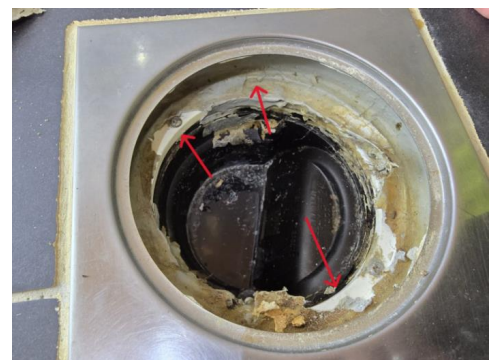
Bildet viser en plastsluk monter i dusjnisen. Her er smøremembranen smurt dirkete på klemringen og ingen slukmansjett er montert under denne ringen. Dette er en feil utførelse og ikke fagmessig utført.

- Overvåk konstruksjonen jevnlig. For å få tilstandsgrad 0 eller 1 må løsningen utbedres, men tidspunktet for når dette er nødvendig er vanskelig å si noe om.
