NAF Bruktbiltest

Testdato
12.11.2024

Bilmerke	BMW	Motorstørrelse	4395 cm ³
Modell	M550i xDrive	Motoreffekt	340 kW
Type	G5L	Aksler i drift	2
Registreringsnr.	RL22450	Drivstofftype	Bensin
Understellsnr.	WBAJB9107HG463030	Kjøretøygruppe	101
Km.stand.	106114	Bruktimportert	Nei
Farge	Hvit	Registreringsår	2017
		Registrert første gang	12.06.2017

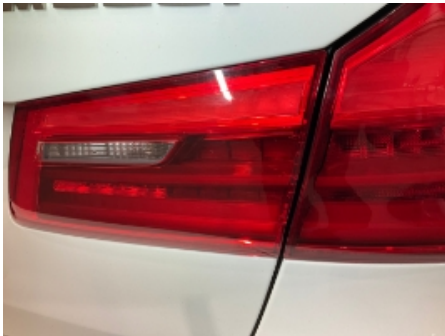
1. Lys

4.7	Service/ Dokum.	Aktivert serviceindikator	
17.12	Lys	Kraketert lykteglass	Høyre baklys, Venstre baklys
21.17	Varsellamper	* Varsler feil på: Bremsesklosser.

17.29	Lys	Kraketert lykteglass	Venstre nærlys

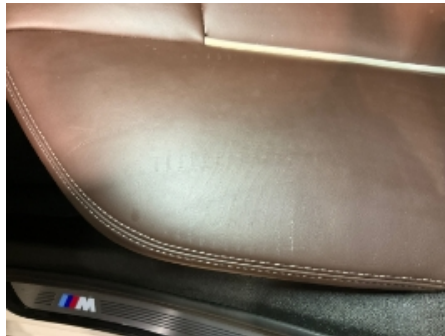
2. Seter

86.12		Mangelfull kvalitet på replakking:	Høyre fordør
98.3	Seter	Hull/rift gjennom setetrekk:	Venstre bak
Ref.Id	Opplysning	Resultat	Beskrivelse
6.15	Bremseskiver	Bremseskivetykkelse er fortsatt innenfor fabrikantens toleranser, men nærmer seg minimums tykkelse	Venstre bak, Høyre bak

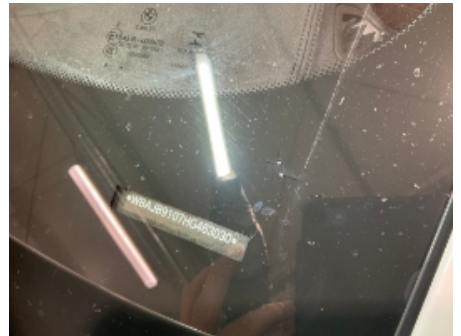
3. Frontrute

66.8	Felg	Vesentlig ripe / hakk inn til grunnmaterialet:	Høyre bak
66.9		* 4 stk felger - lakkflask	
67.17	Ekstra hjulsett	Ekstra hjulsett mangler	
81.2	Frontrute	En eller flere steinsprutrosetter som ikke er utbedret • Reparasjonsmetode: Skift

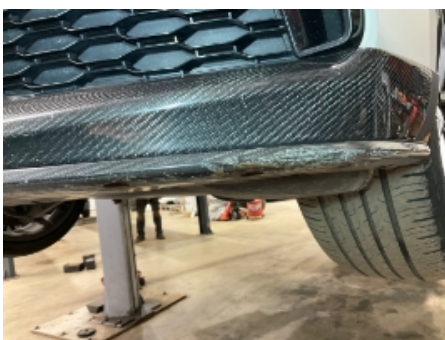
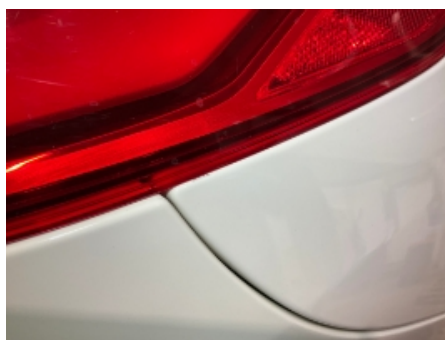
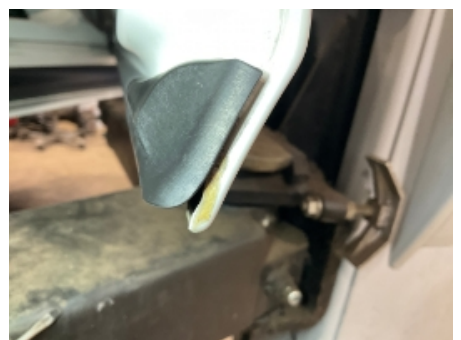
86.3	Lakk / karosseri utvendig	Skadet:	Støtfanger foran
86.11		Steinsprut/lakksår	Høyre sidekanal, Venstre sidekanal, Støtfanger bak, Høyre bakskjerm, Venstre bakskjerm, Venstre fordør, Høyre fordør
