## SD90515 - 2019 Mercedes-Benz V-Klasse Kasse

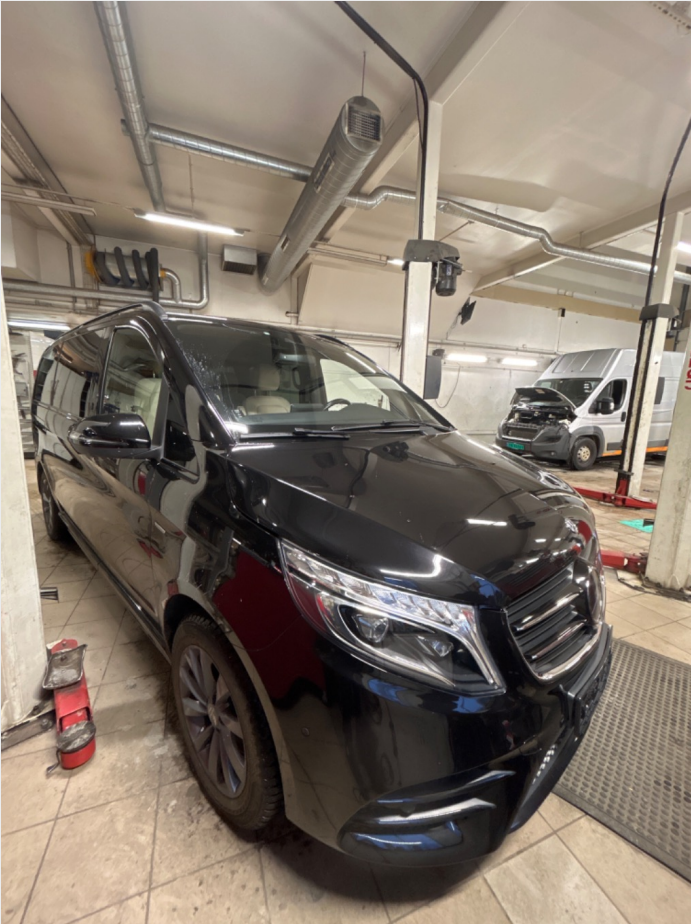
2.1 Oversiktsbilder av bilen

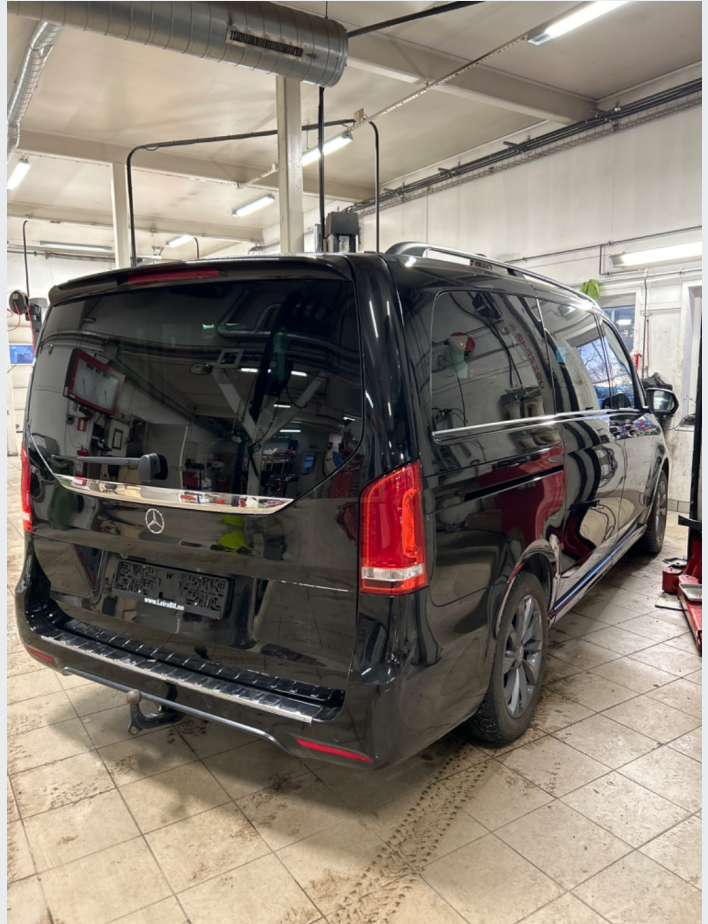
2.1 Oversiktsbilder av bilen

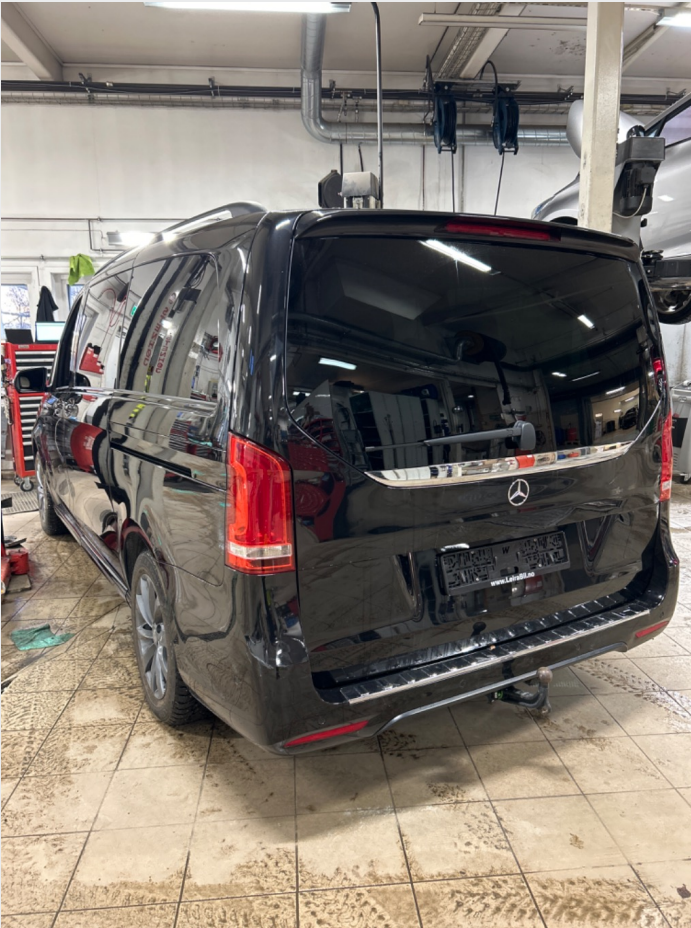
2.1 Oversiktsbilder av bilen

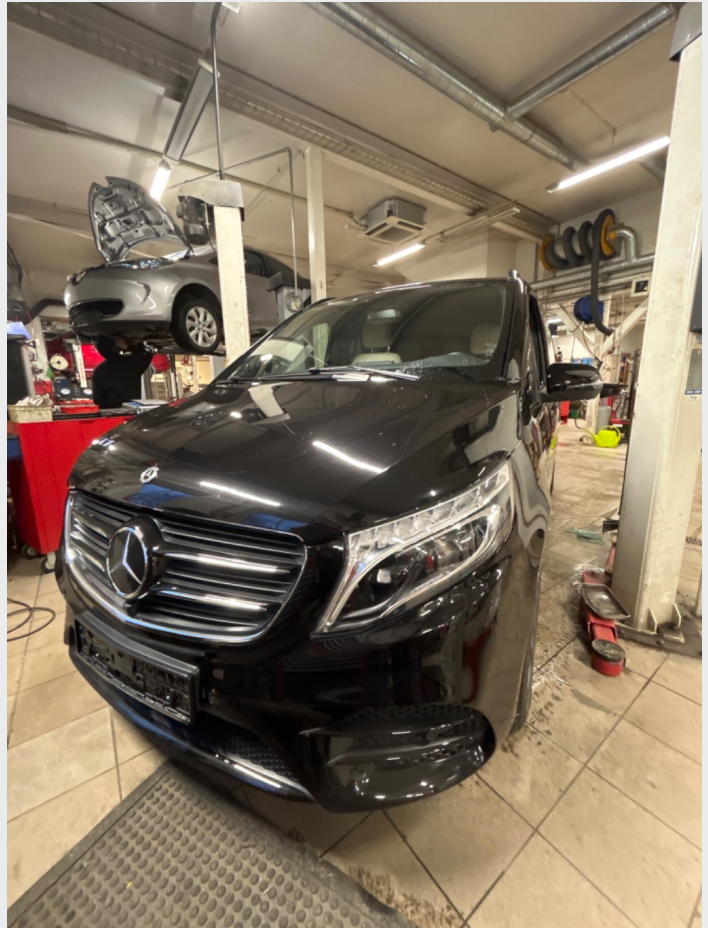
2.1 Oversiktsbilder av bilen

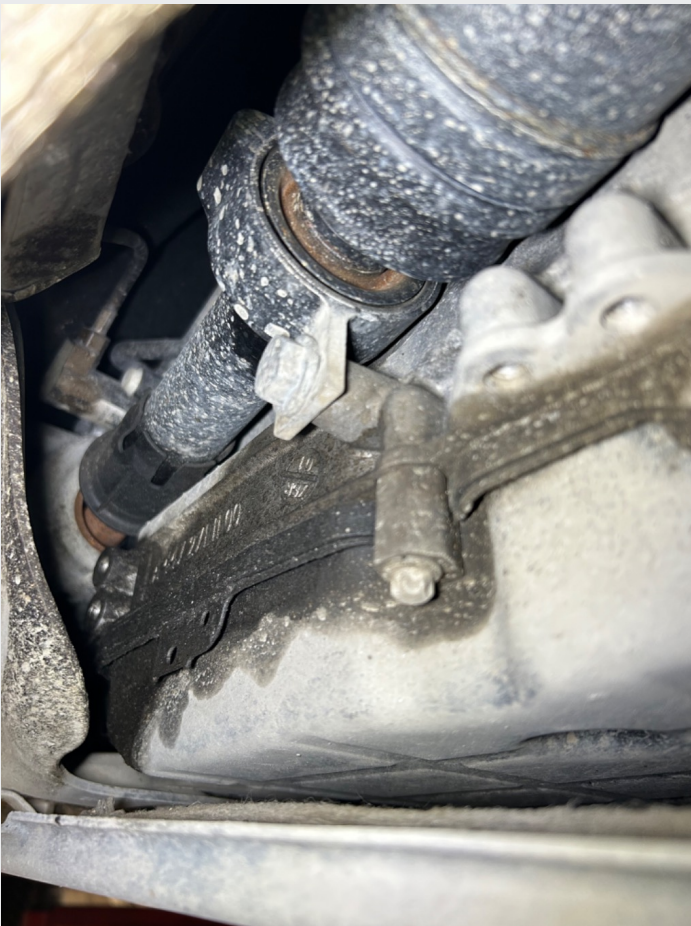
7.1	C	Girkassefunksjon
7.2	B	Differensial funksjon
7.3	B	Clutch/kobling
7.4	B	System for stabilitet (ESP)

7.1 Litt svetteing bunnpanne automatkasse

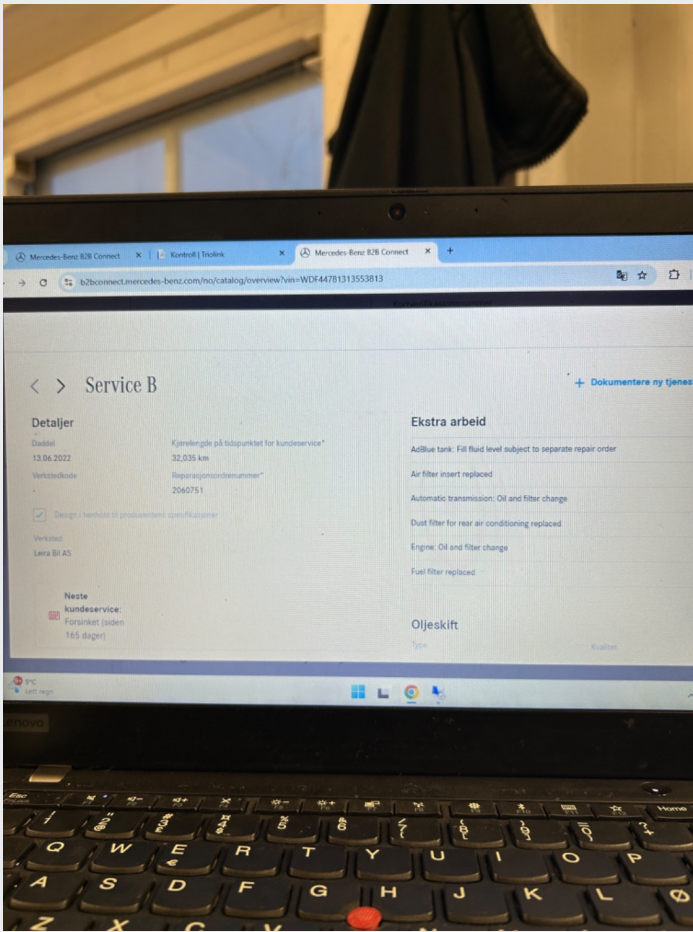
5.11 Digitalt servicehefte. Siste service er ikke lagt inn, men utført

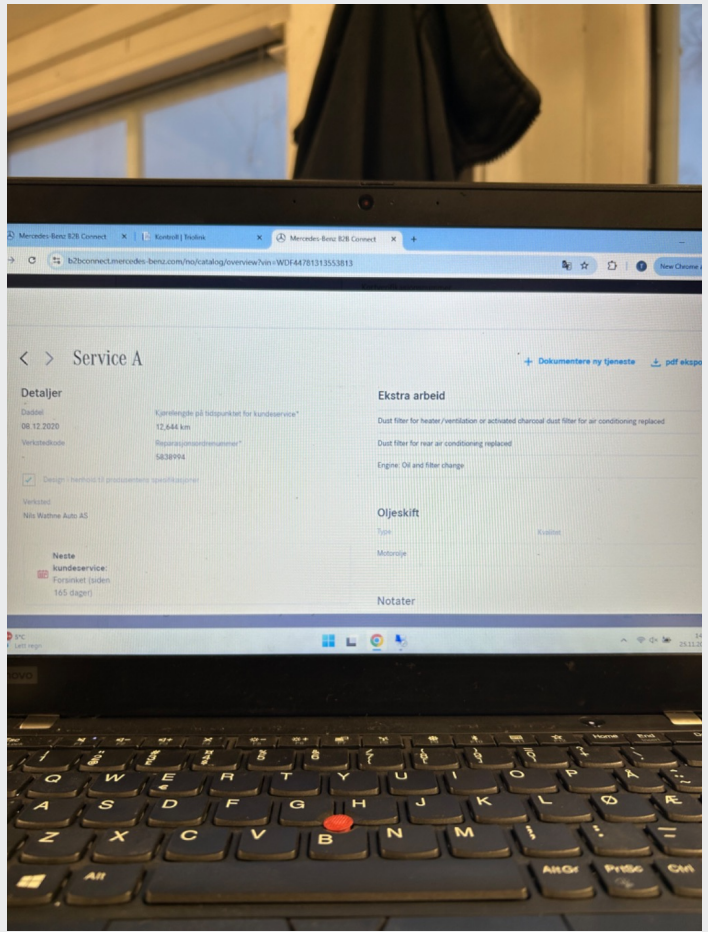
5.11 Digitalt servicehefte. Siste service er ikke lagt inn, men utført

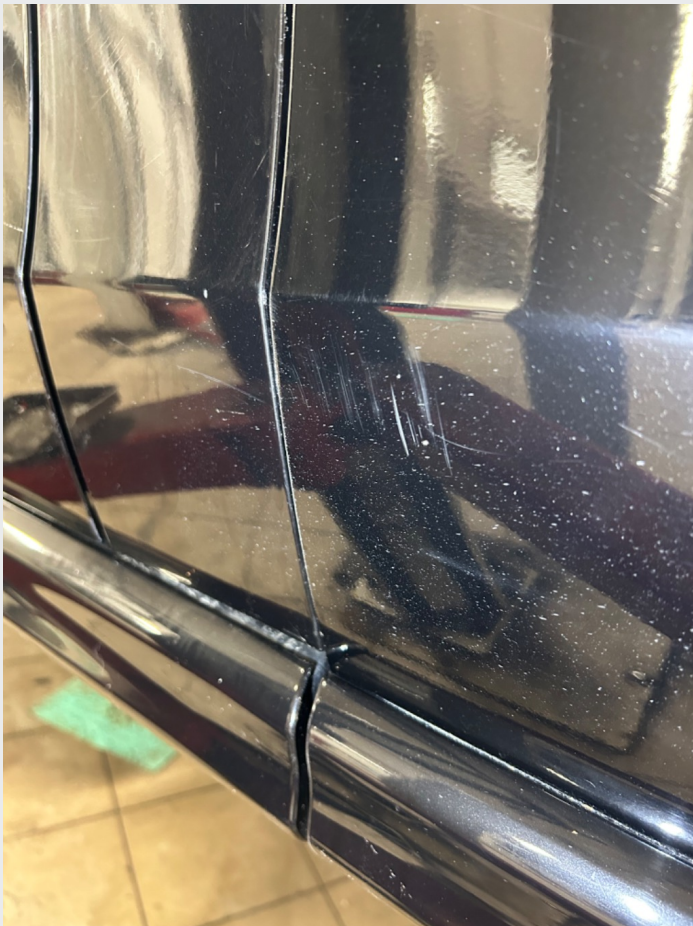
2.1 Noe riper rundt om

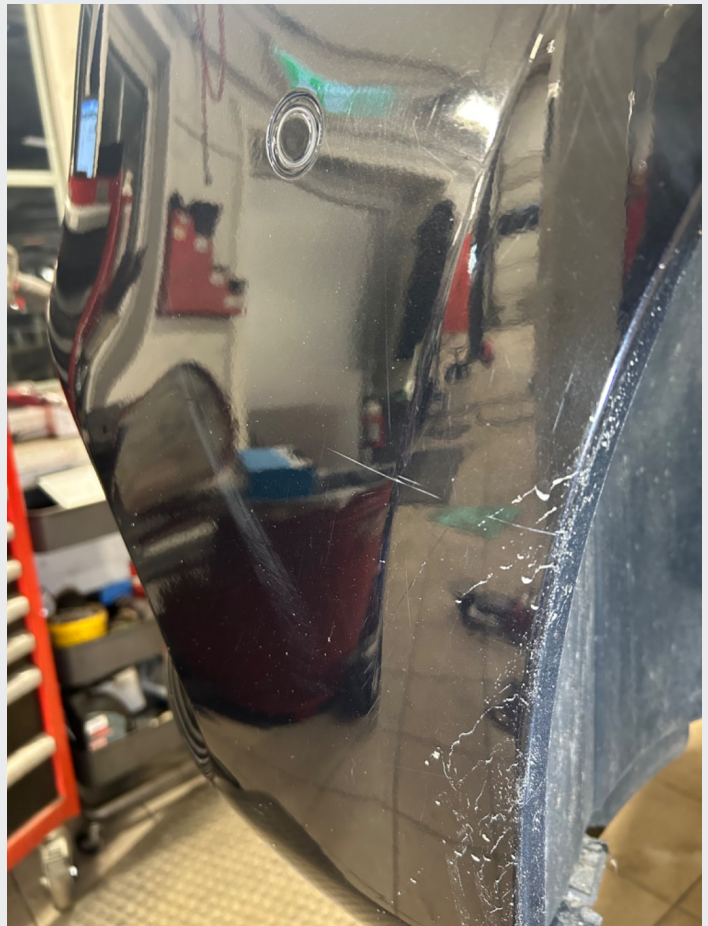
2.1 Noe riper rundt om

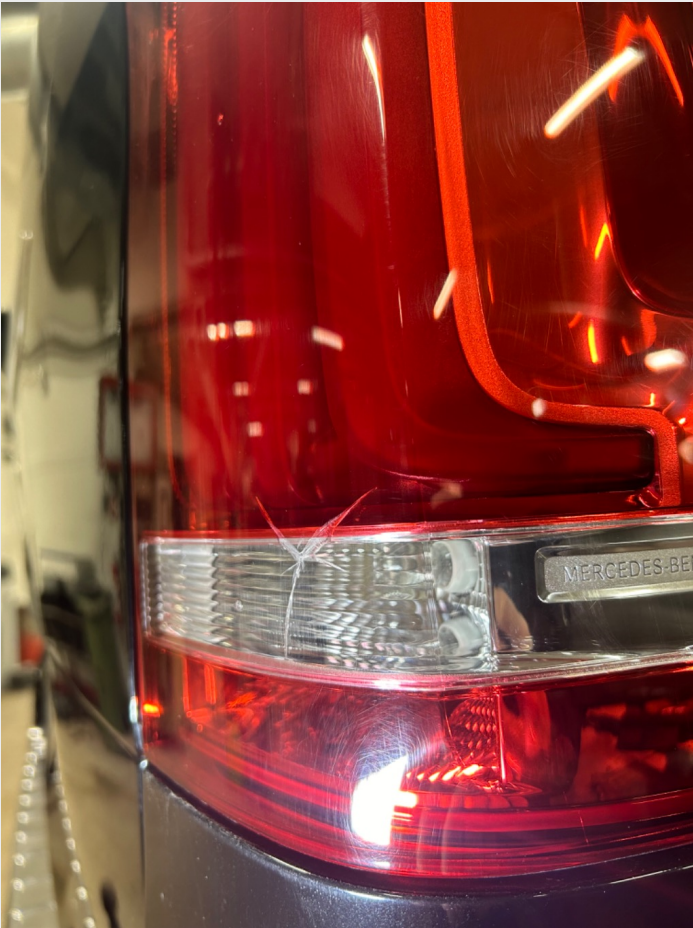
3.2 Sprekk i baklykt høyre og venstre side

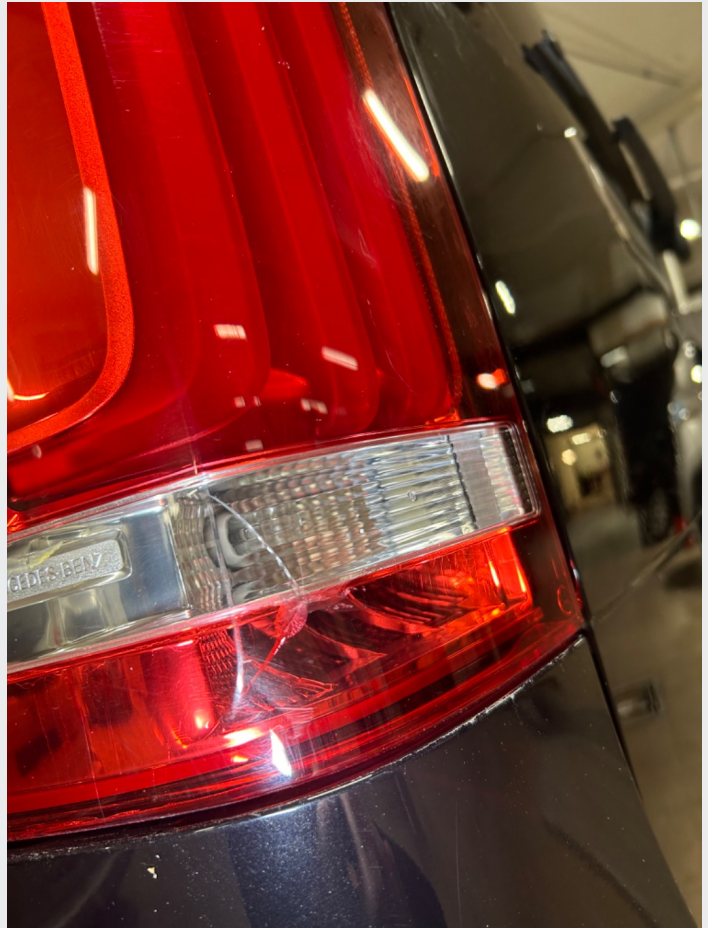
3.2 Sprekk i baklykt høyre og venstre side

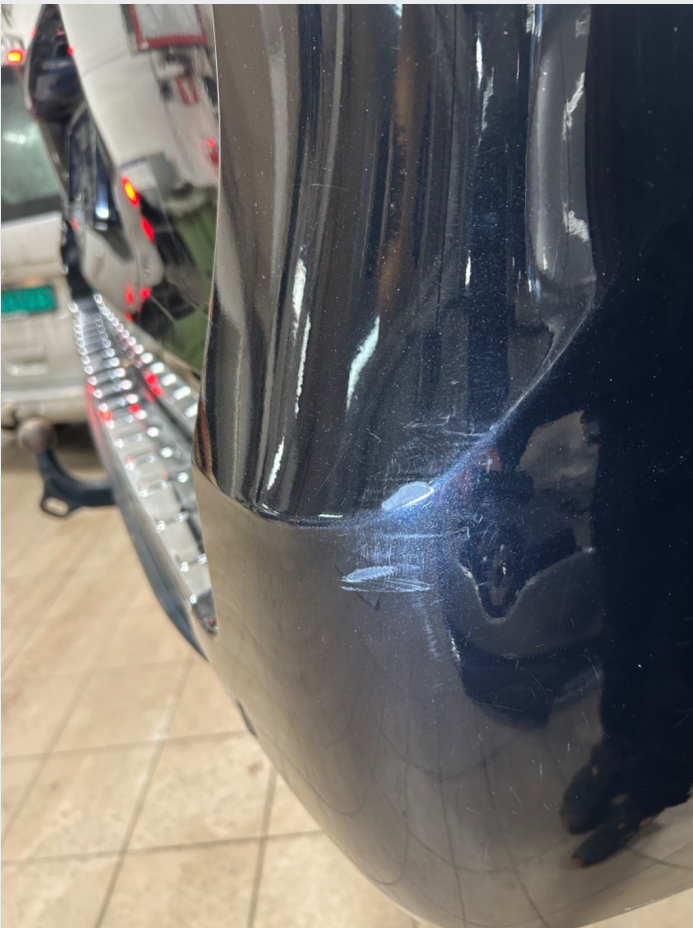
2.8 Skade/dype riper i bakfanger høyre og venstre hjørne

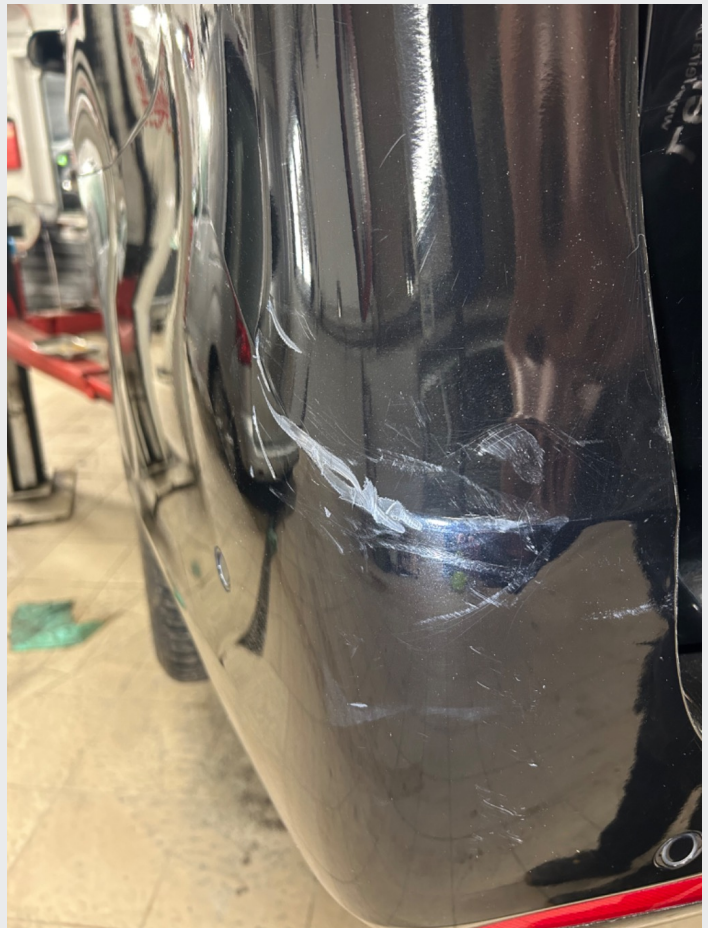
2.8 Skade/dype riper i bakfanger høyre og venstre hjørne

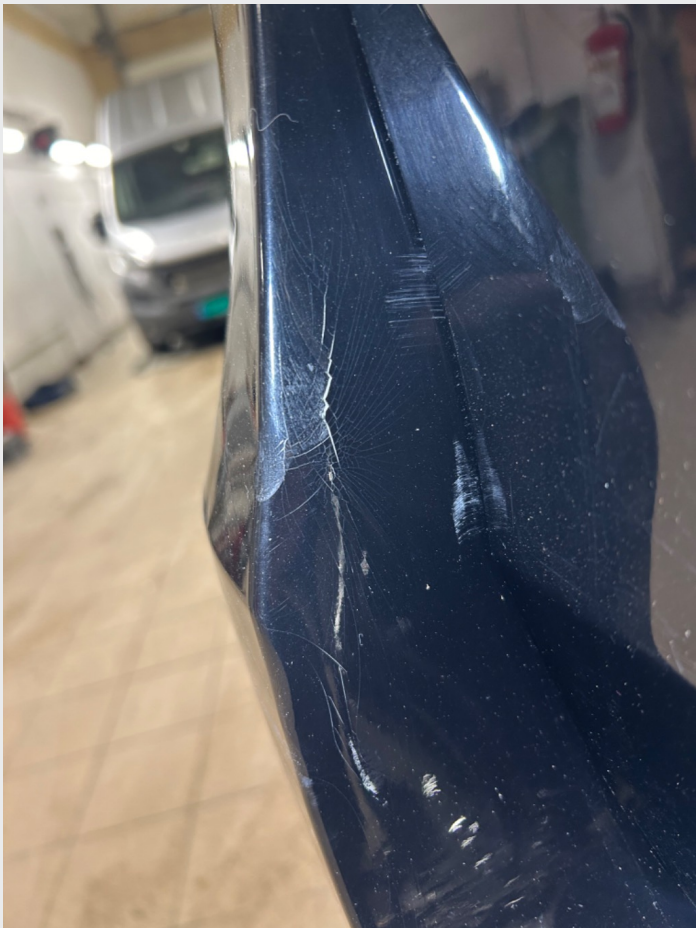
2.8 Sprekk i bakfanger venstre side
