TOYOTA PROACE 122 HK MANUELL 4X4
TESTDATO: 14.12.2024
KODE: 1592735

| RL45823 | 57 803 KM | 10.02.2020 Førstegang registrert | Diesel |

NBF Tilstandsrapport er utarbeidet av Norges Bilbransjeforbund og Forbrukerrådet.

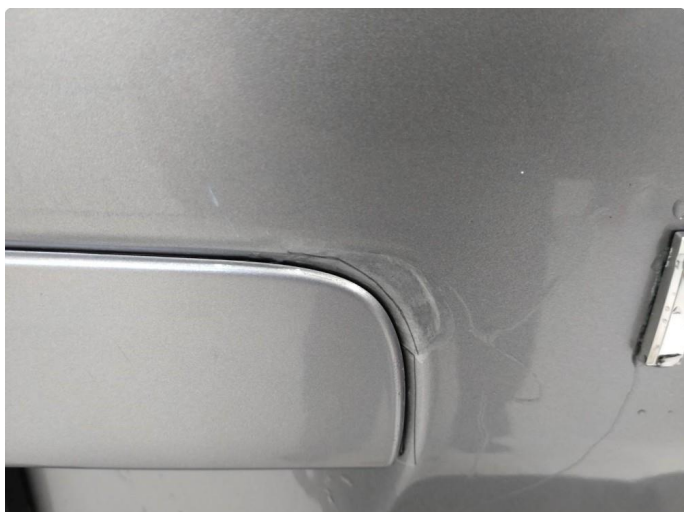
| Punkt | Beskrivelse | Plassering | |
|---|---|---|---|
| 1.1 | Bakluke | flere bulker | |

1.1 Flere bulker

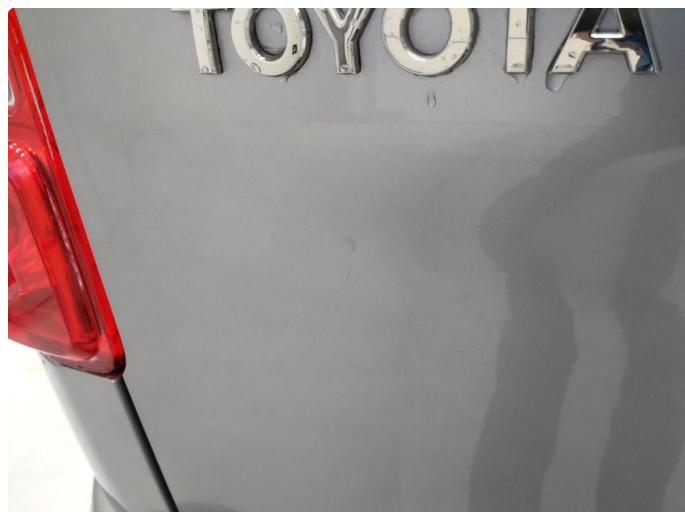
1.1 Flere bulker

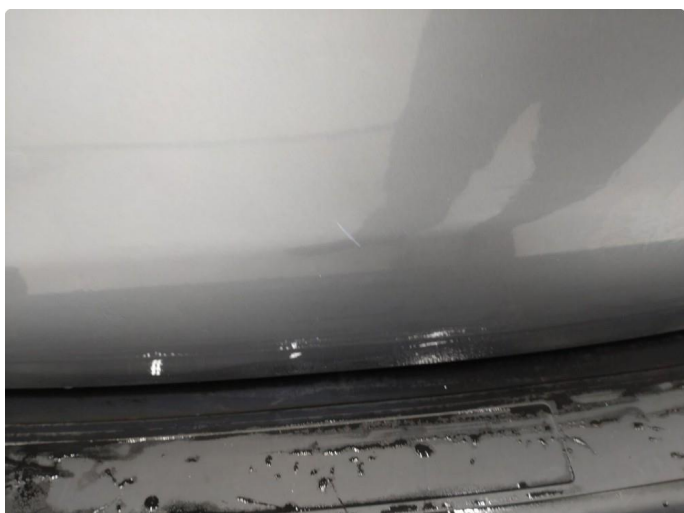
1.1 Flere bulker

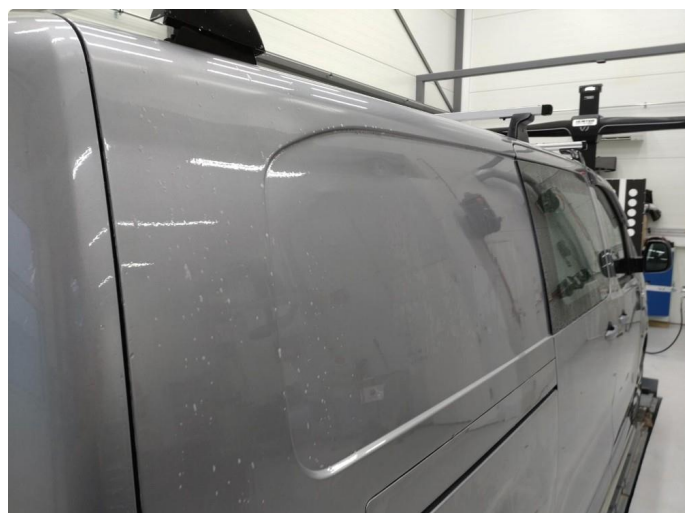
| Punkt | Beskrivelse | Plassering | |
|---|---|---|---|
| 1.2 | Skjermer | flere bulker | høyre bak |

1.2 Flere bulker

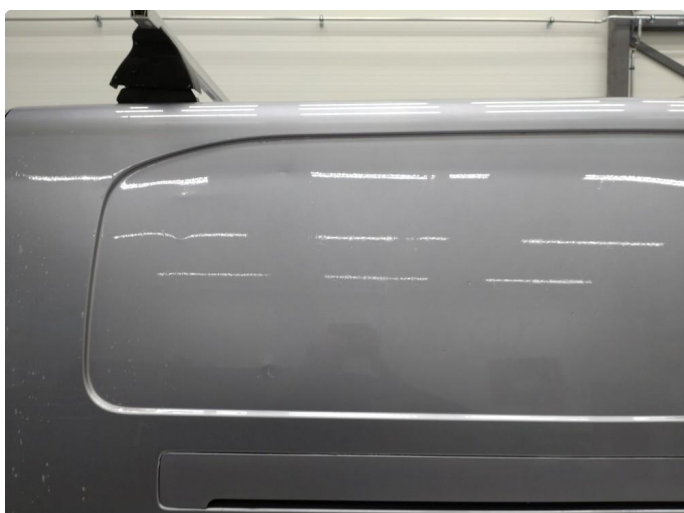
1.2 Flere bulker

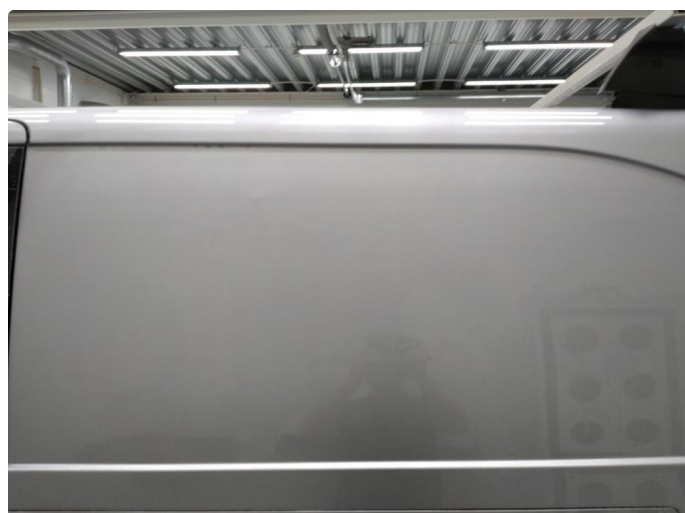
| Punkt | Beskrivelse | Plassering | |
|---|---|---|---|
| 1.3 | Skjermer | flere bulker | venstre bak |

1.3 Flere bulker

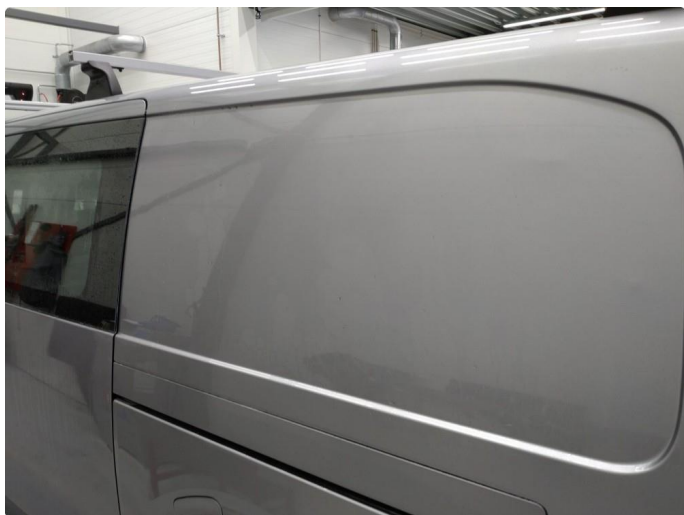
1.3 Flere bulker

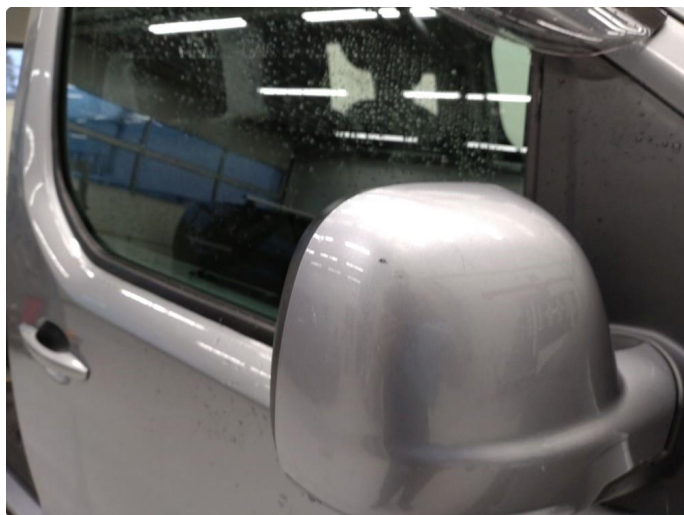
| Punkt | Beskrivelse | Plassering | |
|---|---|---|---|
| 1.4 | Speil | speilhus riper | høyre foran |

1.4 Speilhus riper

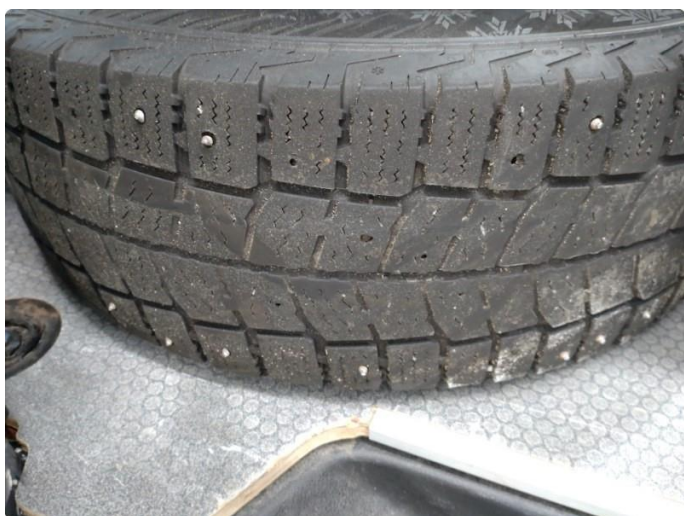
| Punkt | Beskrivelse | Plassering | |
|---|---|---|---|
| 1.5 | Dekk/Felger | for liten mønsterdybde vinterdekk | |

1.5 For liten mønsterdybde vinterdekk

| | VENSTRE FORAN | HØYRE FORAN | VENSTRE BAK | HØYRE BAK |
|---|---|---|---|---|
| MØNSTERDYBDE VINTERDEKK (MM) | 3 | 3 | 4 | 5 |

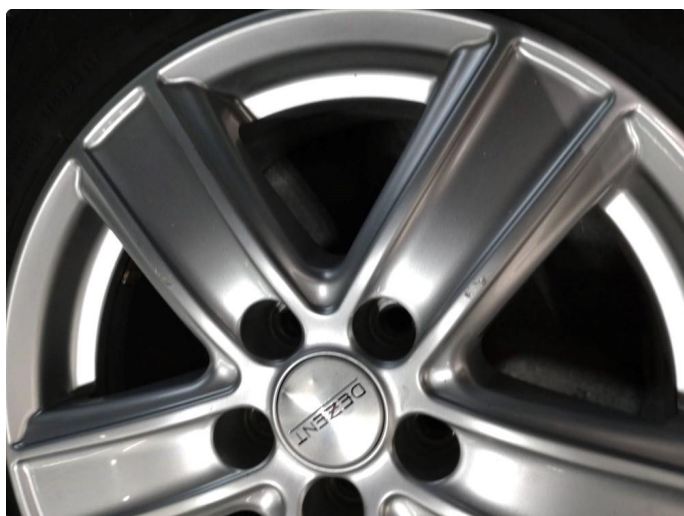
| Punkt | Beskrivelse | Plassering | |
|---|---|---|---|
| 1.6 | Dekk/Felger | ripe (r) gjennom lakk | |

1.6 Ripe (r) gjennom lakk

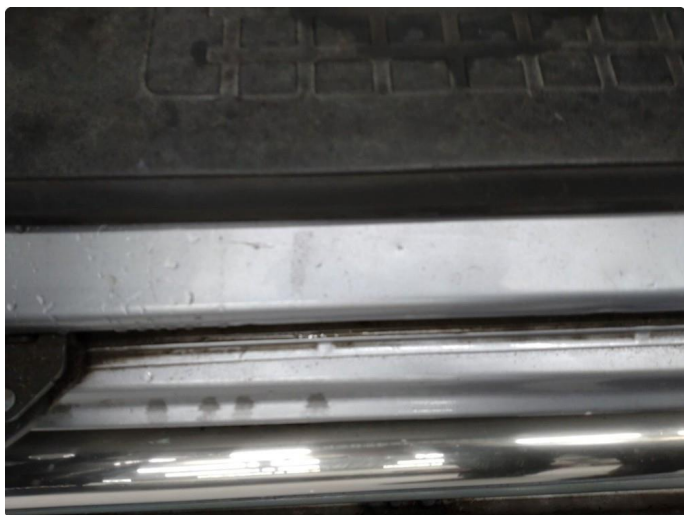
| Punkt | Beskrivelse | Plassering | |
|---|---|---|---|
| 1.7 | Terskler/innlastningssone | bulk med lakkskade | begge bak |

1.7 Bulk med lakkskade

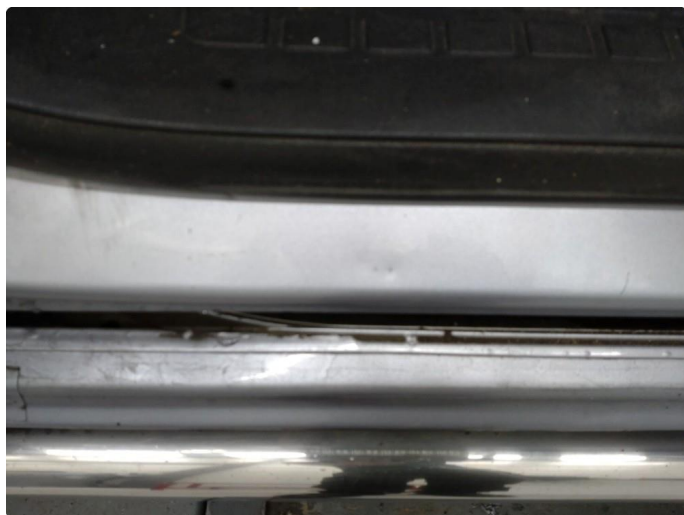
1.7 Bulk med lakkskade

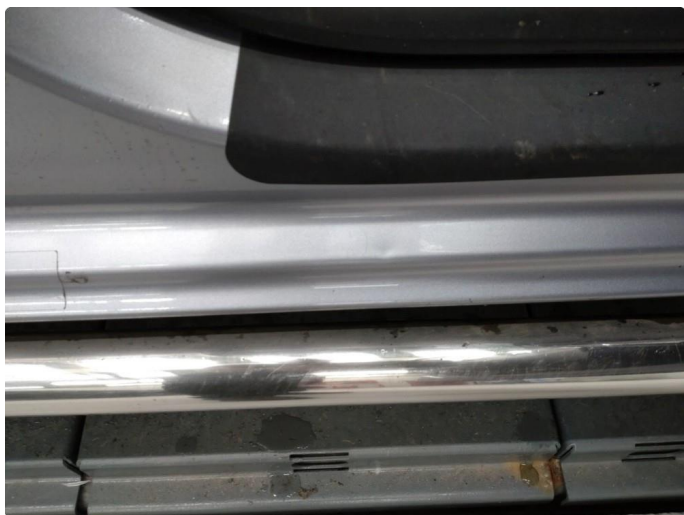
| Punkt | Beskrivelse | Plassering | |
|---|---|---|---|
| 1.8 | Terskler/innlastningssone | bulk med lakkskade | venstre foran |

1.8 Bulk med lakkskade

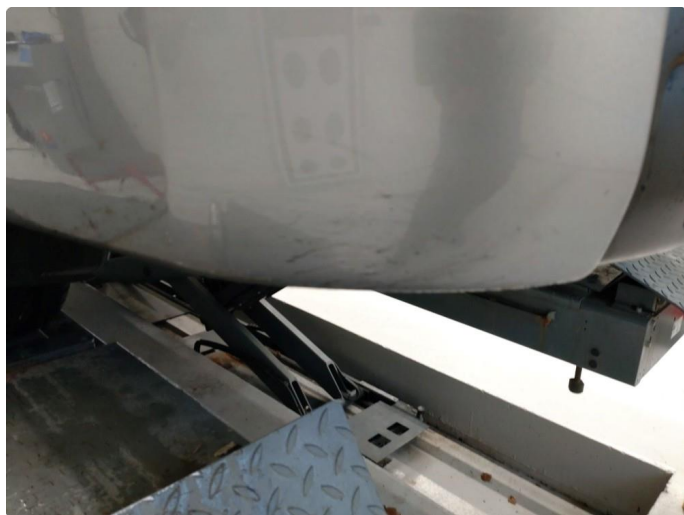
| Punkt | Beskrivelse | Plassering | |
|---|---|---|---|
| 1.9 | Støtfanger | ripe(r) | venstre bak |

1.9 Ripe(r)

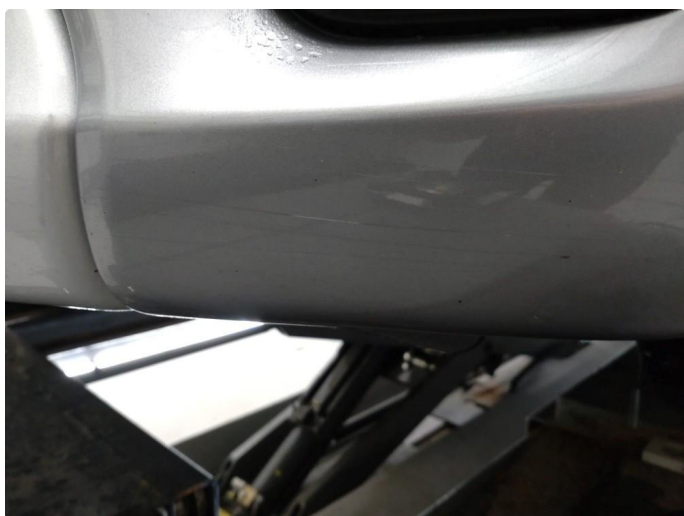
| Punkt | Beskrivelse | Plassering | |
|---|---|---|---|
| 1.10 | Støtfanger | ripe(r) | venstre foran |

1.10 Ripe(r)

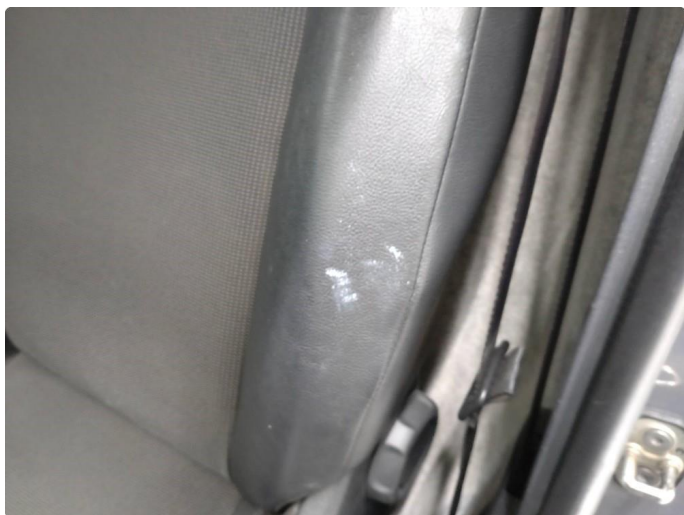
| Punkt | Beskrivelse | Plassering | |
|---|---|---|---|
| 2.1 | Seter | skade på seterygg | |

2.1 Skade på seterygg

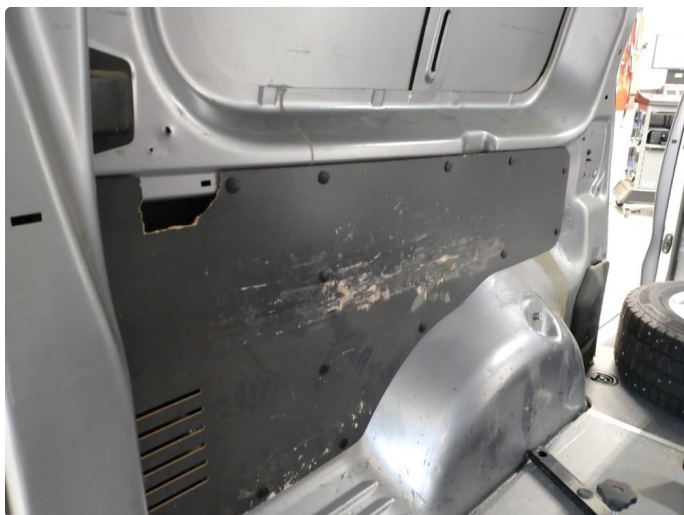
| Punkt | Beskrivelse | Plassering | |
|---|---|---|---|
| 2.2 | Varerom | deksler skadet/mangler | |

2.2 Deksler skadet/mangler

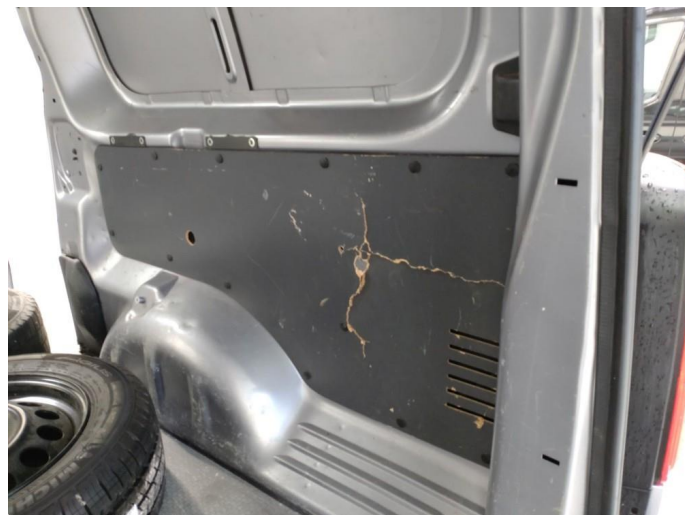
2.2 Deksler skadet/mangler
