**SKODA ENYAQ BAKHJULSDRIFT**
**TESTDATO: 21.12.2024**
**KODE: 1602261**

<b>EE60056</b>	<b>82 300 KM</b>	<b>28.09.2022</b> Førstegang registrert	<b>Elektrisitet</b>
----------------	------------------	--	---------------------

NBF Tilstandsrapport er utarbeidet av Norges Bilbransjeforbund og Forbrukerrådet.

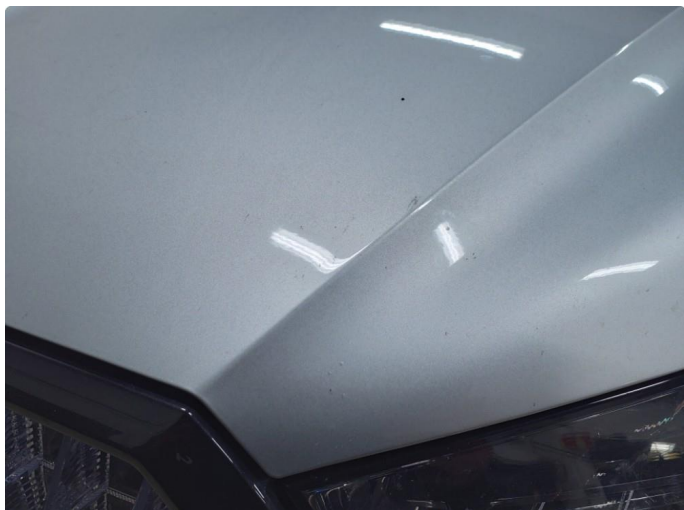
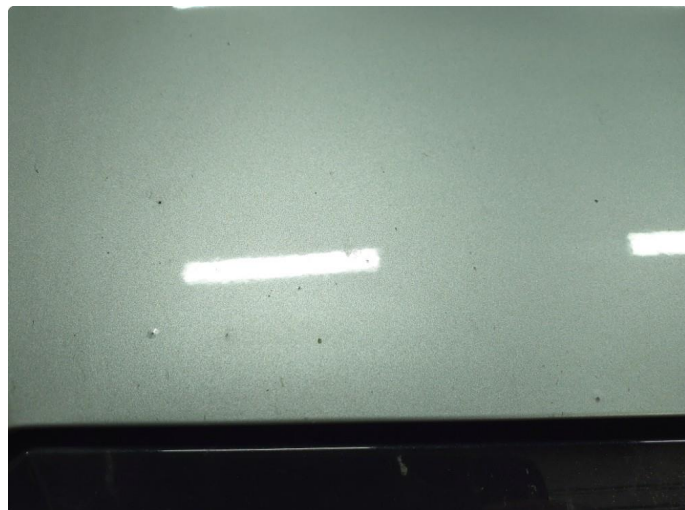
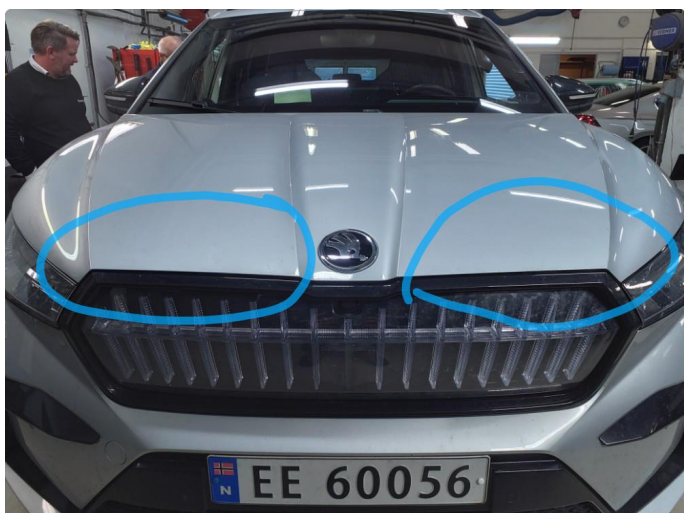
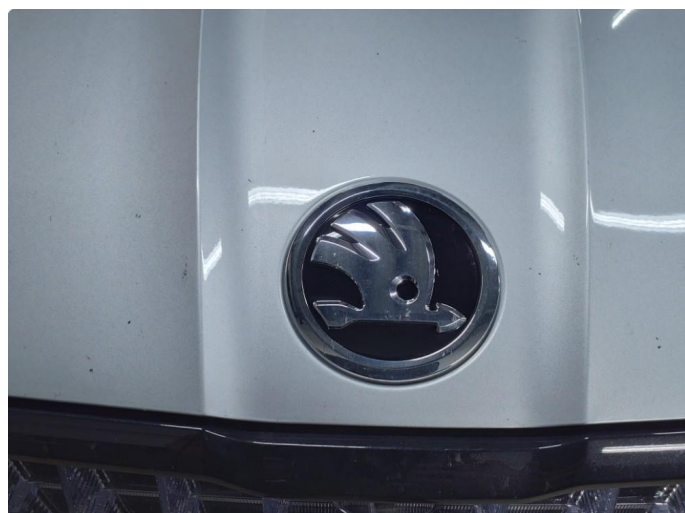
1.1 Noe steinsprut

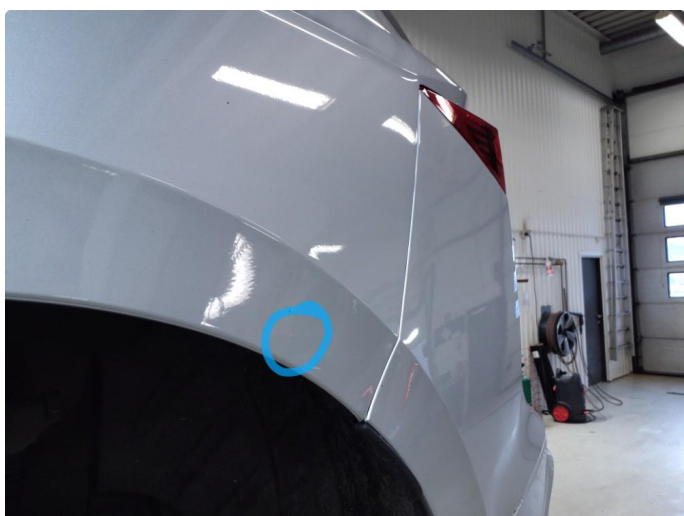
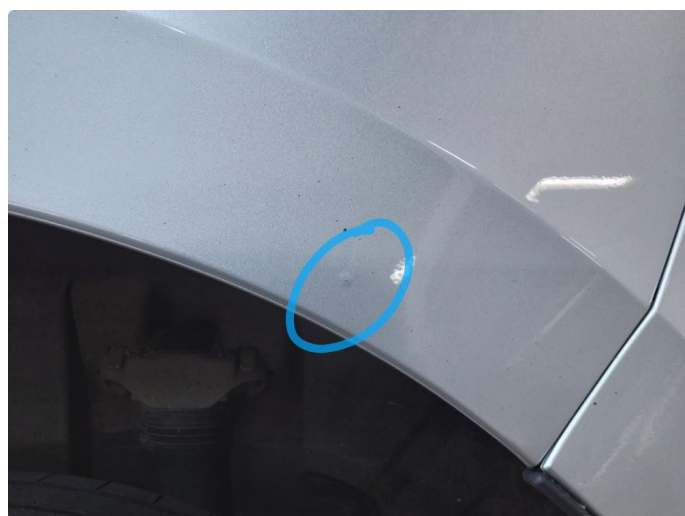
1.2 Rust

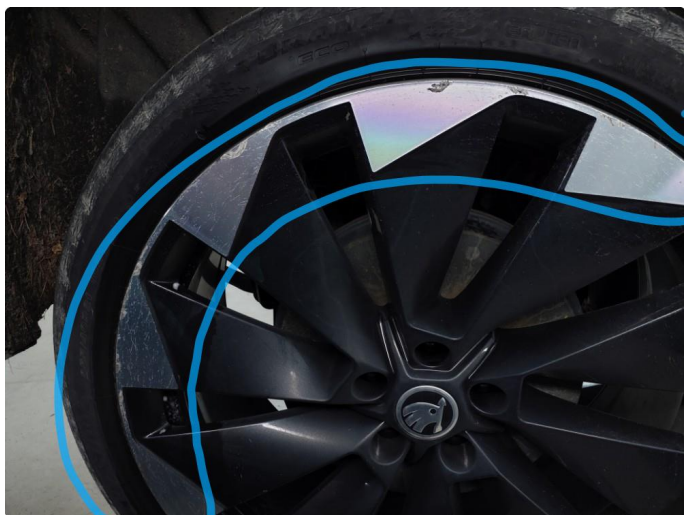
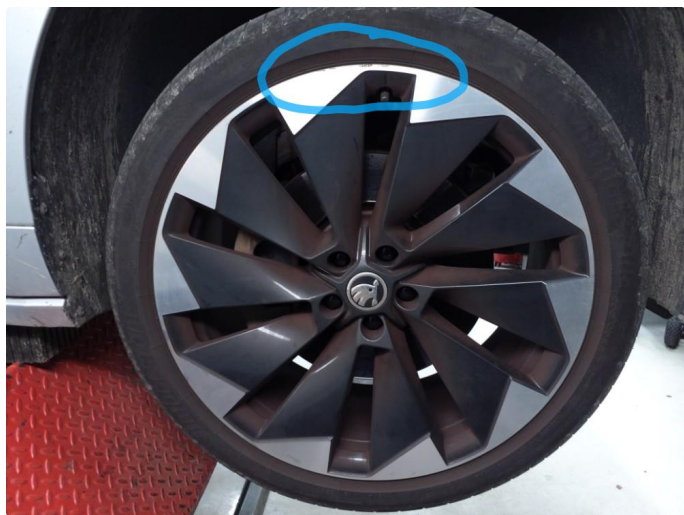
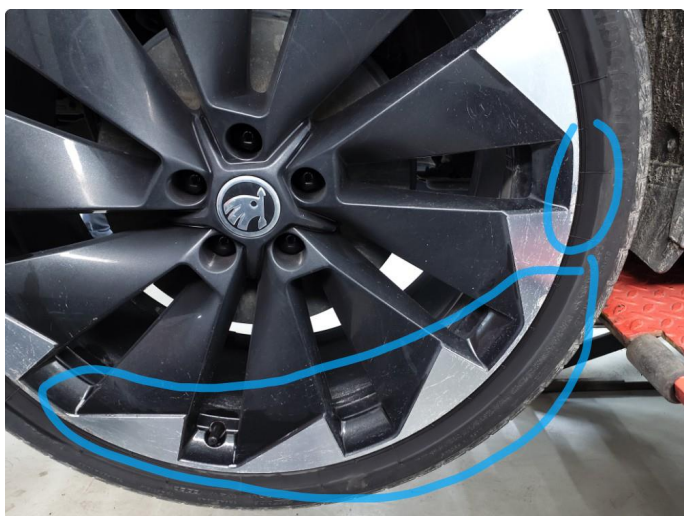
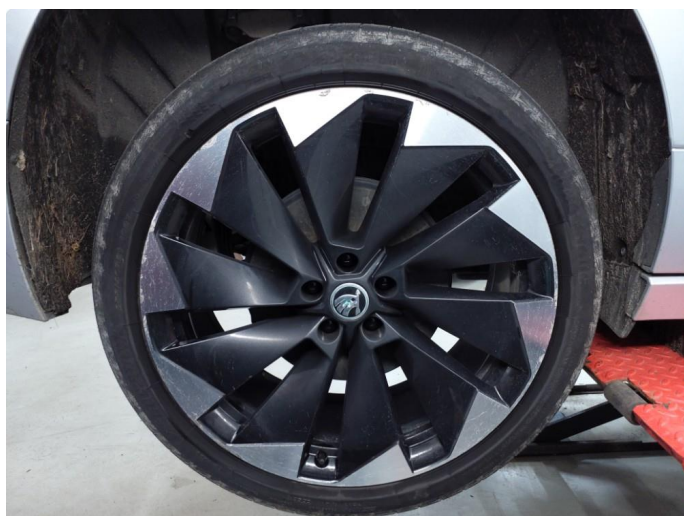
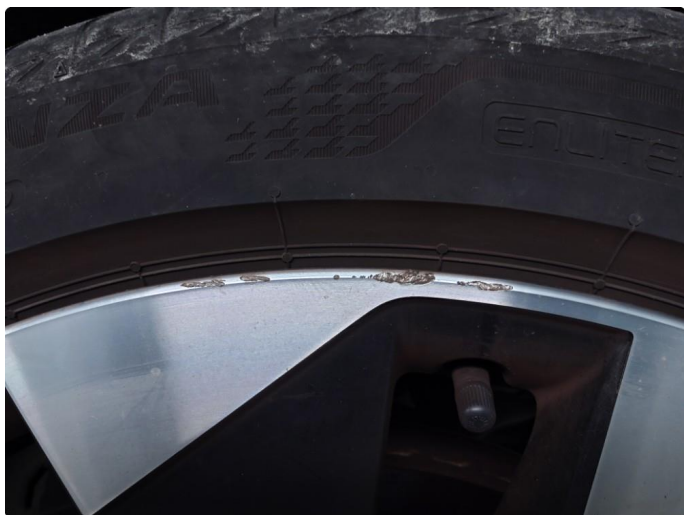
1.3 Kantkjørt felg

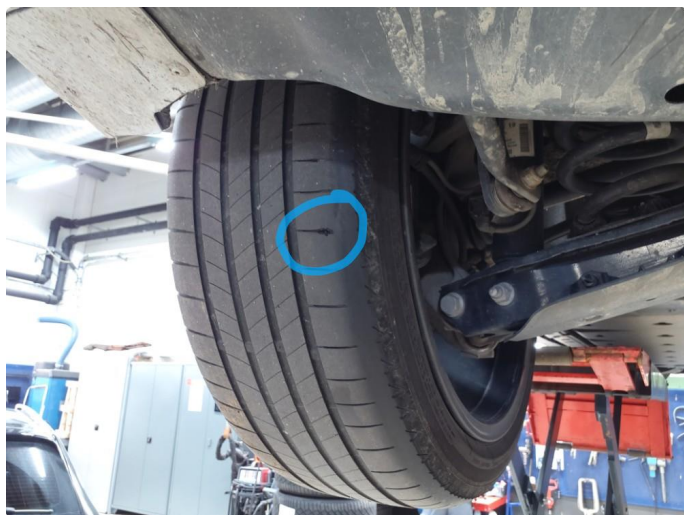
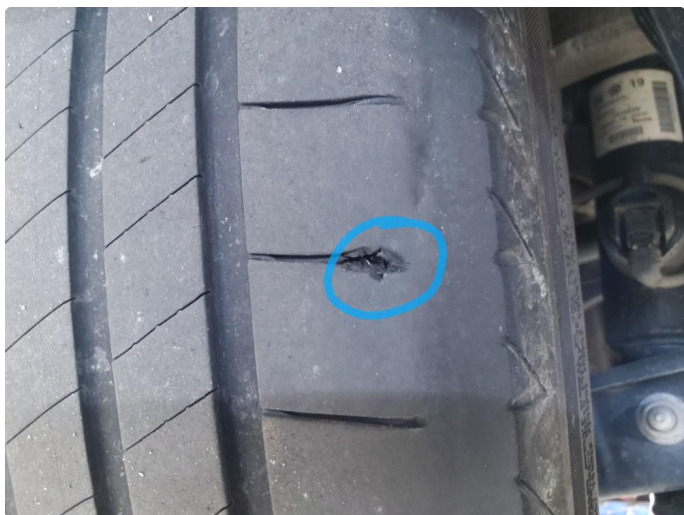
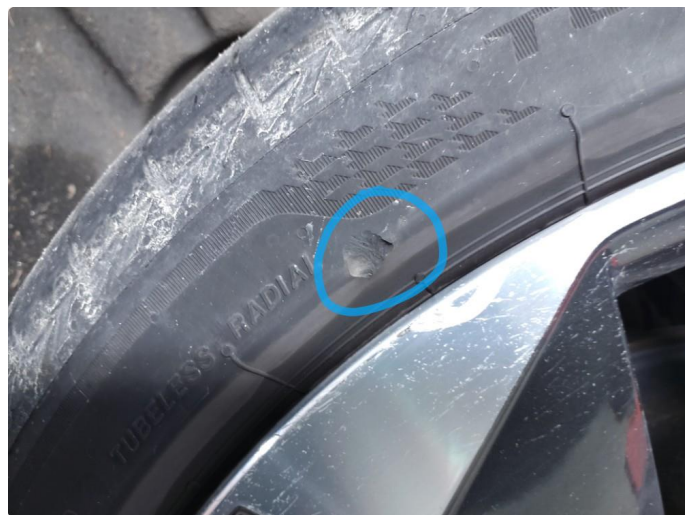
1.4 Dekkskade sommerhjul

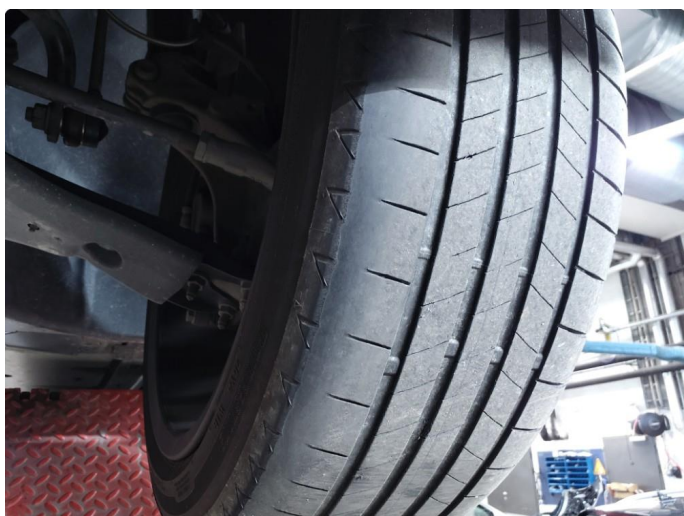
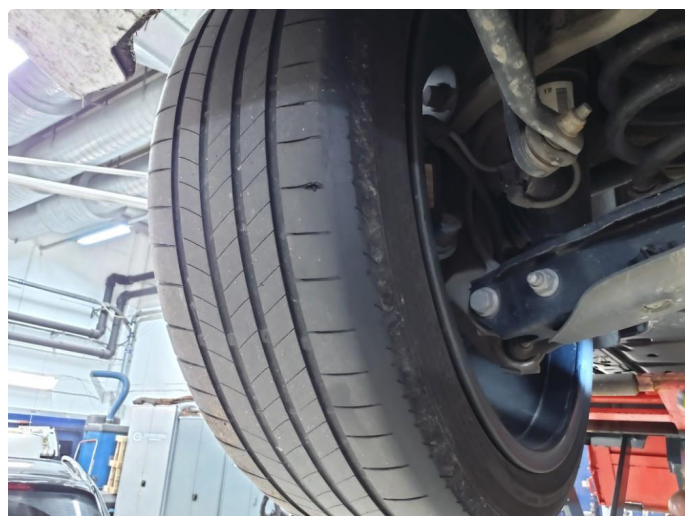
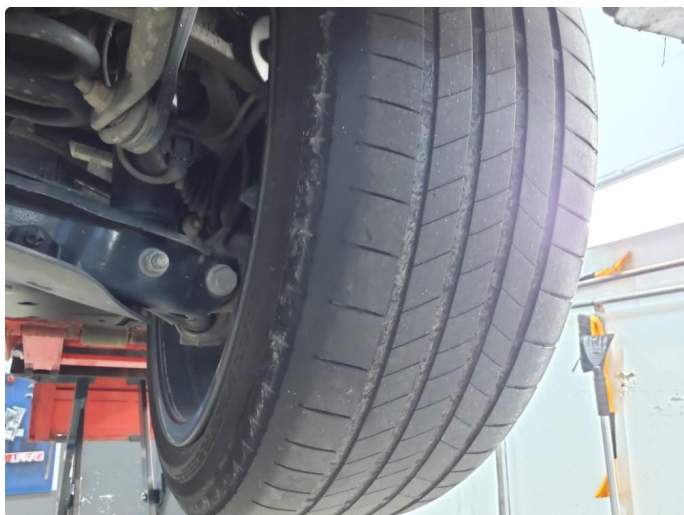
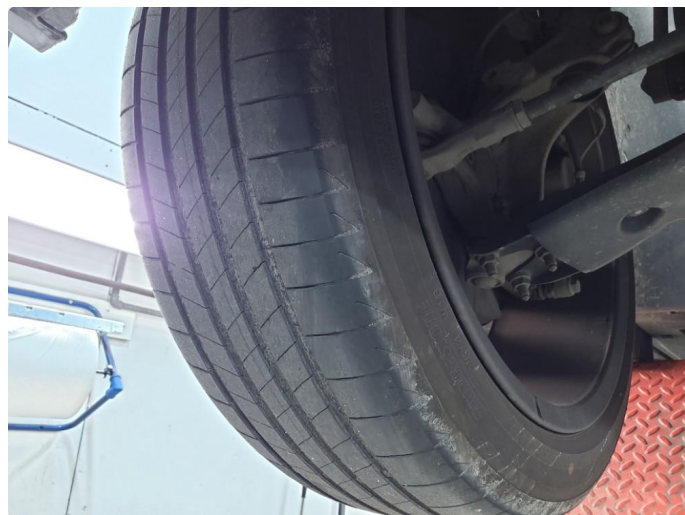
1.5 Skjev slitasje på sommerdekk

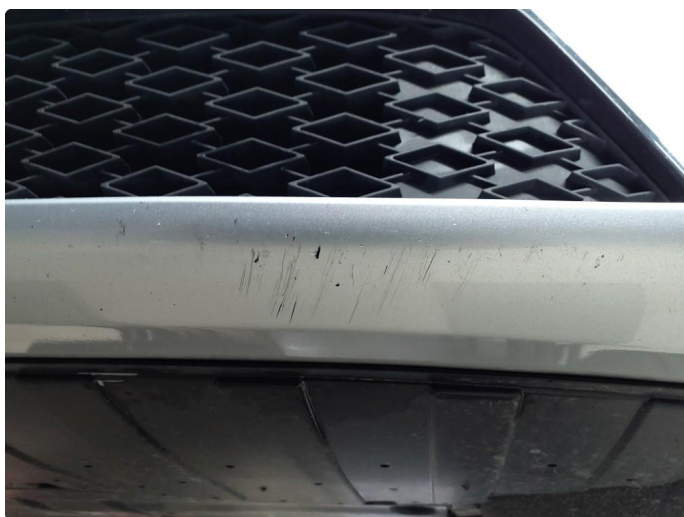
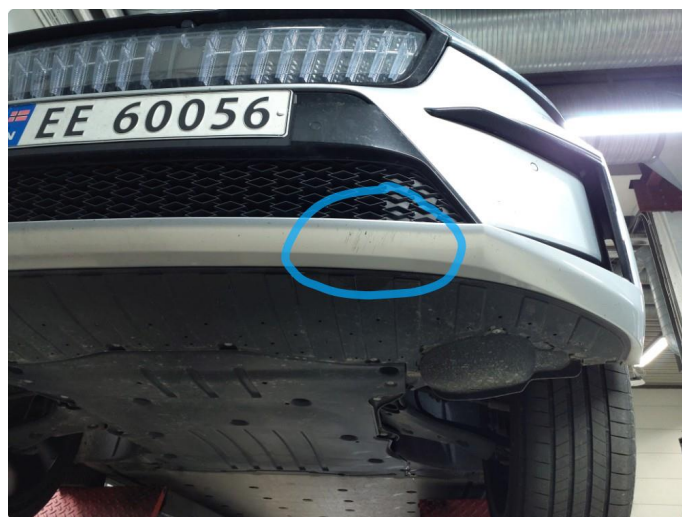
1.6 Ripe(r)

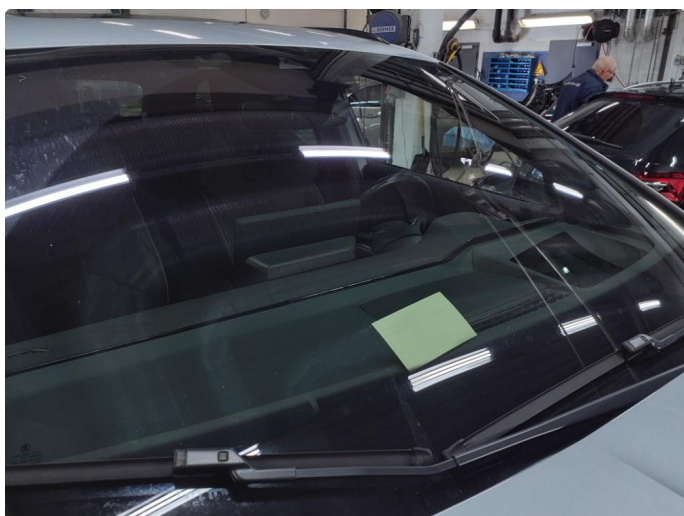
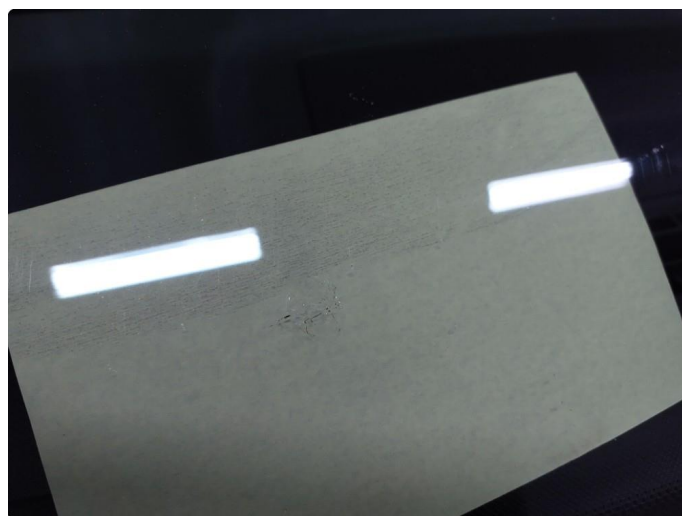
1.7 Steinsprut med sprekk

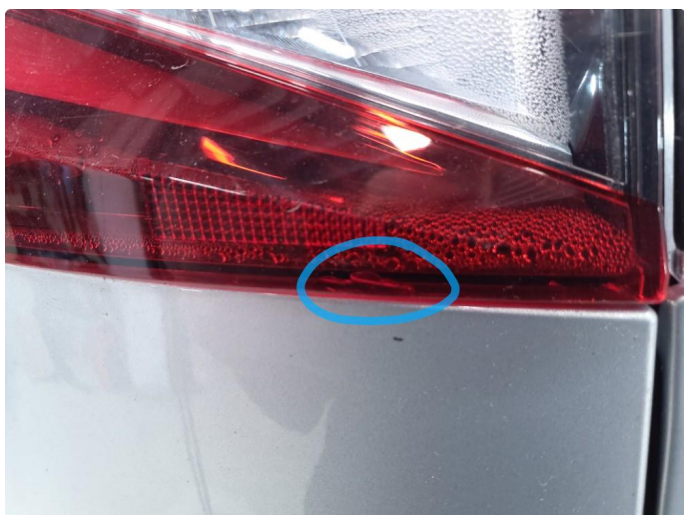
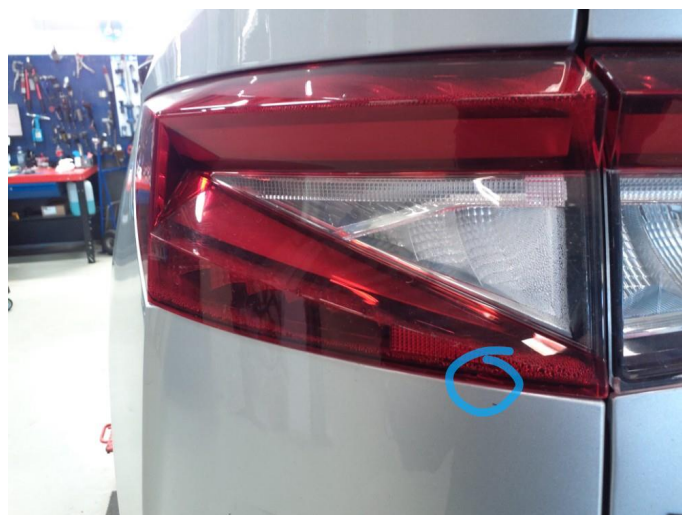
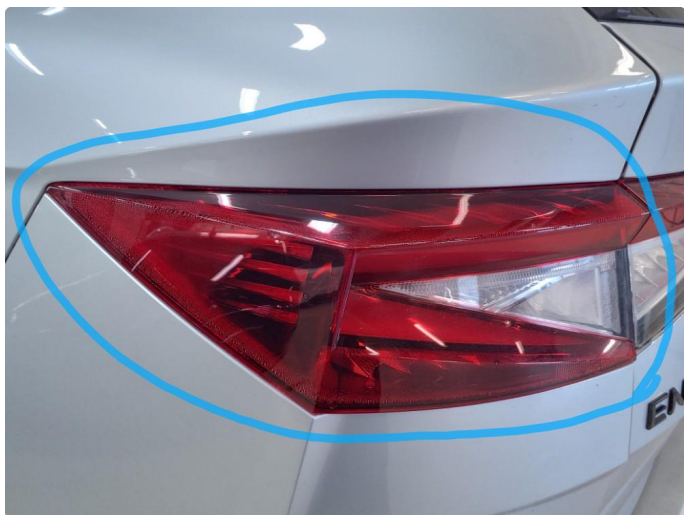
2.1 Krakelering i plast

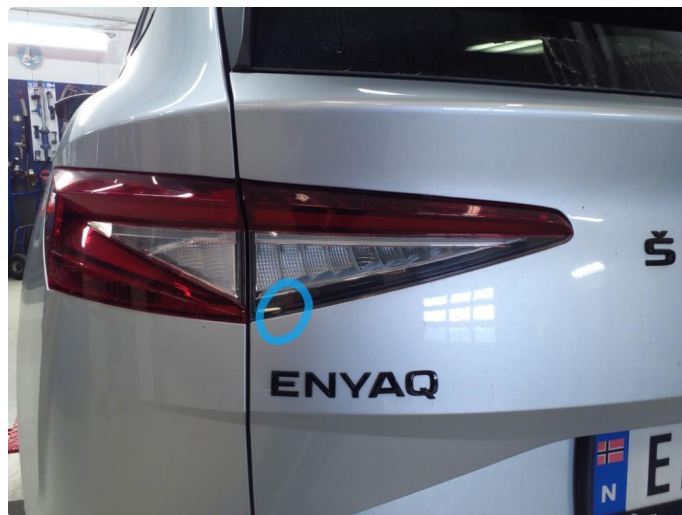
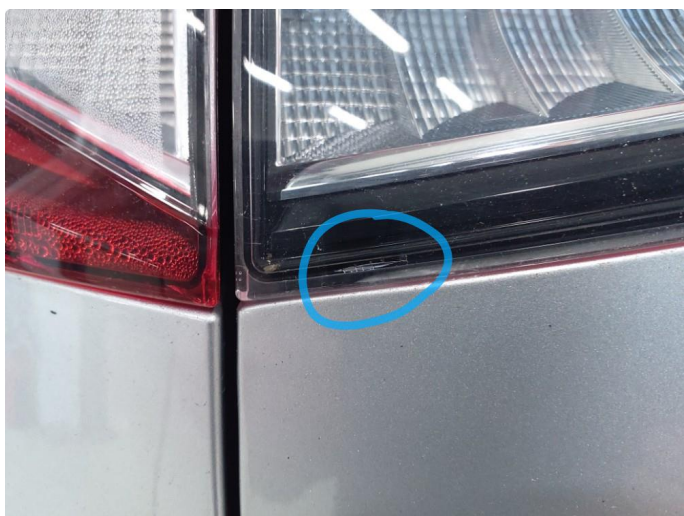
2.2 Krakelering i plast

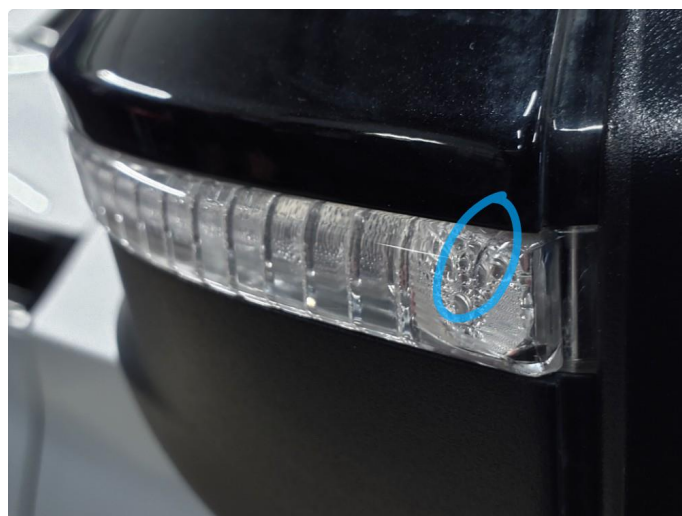
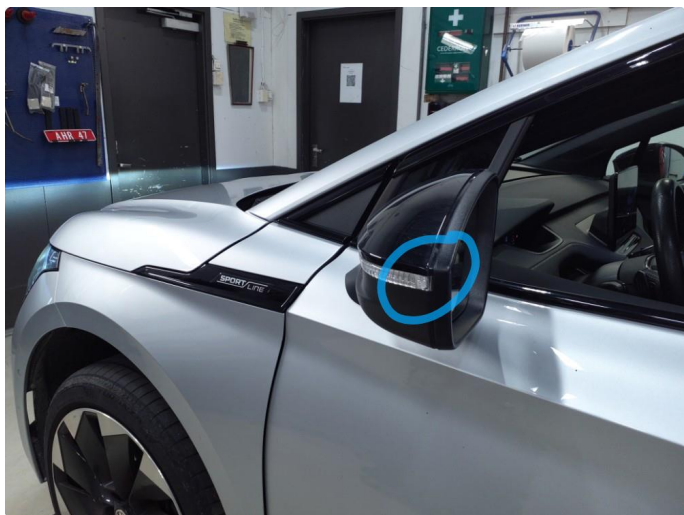
2.3 Krakelering i plast
