# LANDBRUKSTAKST

## "Sørstrand"

**Skagaveien 18, 8724 SAURA**

Dato befaring: 06.10.2023

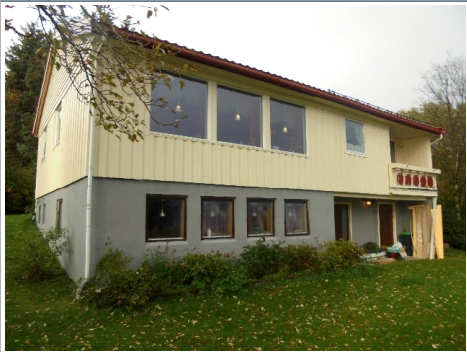
### Våningshus

Våtrom i kjeller har dårlig standard og sannsynligvis også skader i konstruksjon. Rommene kan brukes, men bør renoveres.

I sokkeletasjen er det vanninntrengning i golv i gang.

Dreneringen er av eldre type og bør skiftes ut.

Det er saltutfelling på puss og betong. Sannsynligvis brukt sand med stort saltinnhold i betongblandingen.

I følge egenerklæringsskjema var det tett drenering i 1986. Det medførte teleløft i sørøstre hjørne og brist i mur mot nordøst. Dette ble reparert i 1987 med utvendig støttemur.

Vindu i kjeller er i dårlig stand, spesielt kjellerstue. Det er iflg eier kjøpt inn 7 vinduer som skal byttes ut vår/sommer 2024.

| I sokkeletasjen på omkleddingsrom/dusj er det bygd dusjnisse som er flislagt direkte på huntonittplater. Dette er en konstruksjon som ofte med tiden medfører fuktskader i konstruksjonen. Det bør derfor undersøkes nøyer. |
