RENAULT KANGOO 75 HK MANUELL FORHJULSDRIFT
TESTDATO: 04.02.2024
KODE: 1340206

PR31608	90 880 KM	27.08.2015 Førstegang registrert	Diesel
----------------	------------------	--	---------------

NBF Tilstandsrapport er utarbeidet av Norges Bilbransjeforbund og Forbrukerrådet.

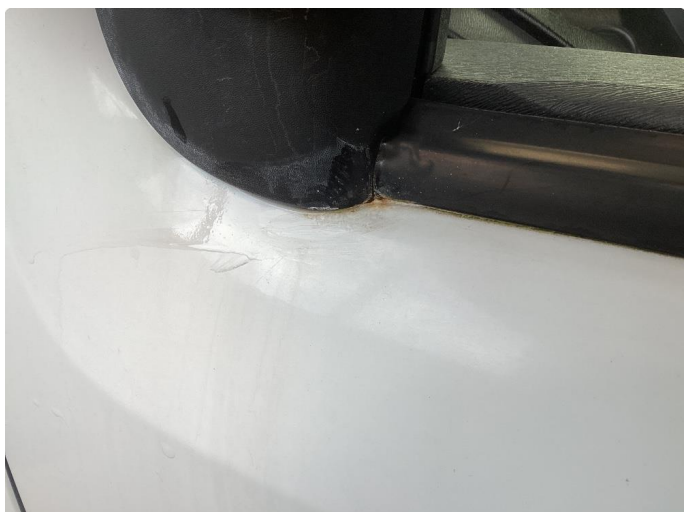
1.1 Noe rust under speil venstre fordør

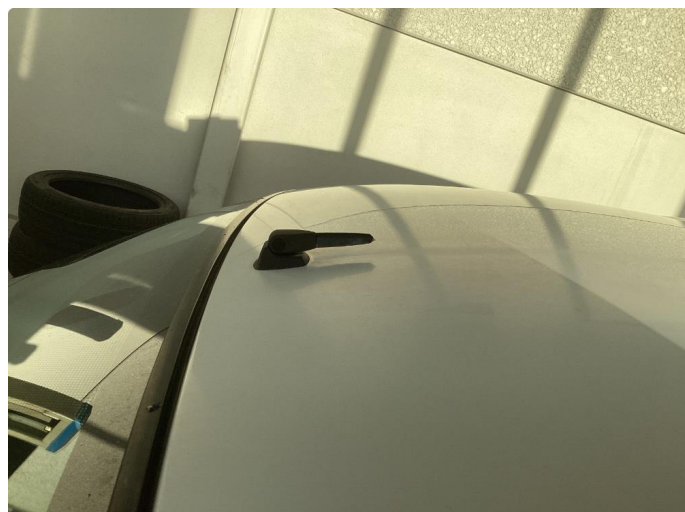
1.2 Knekt antenne pisk

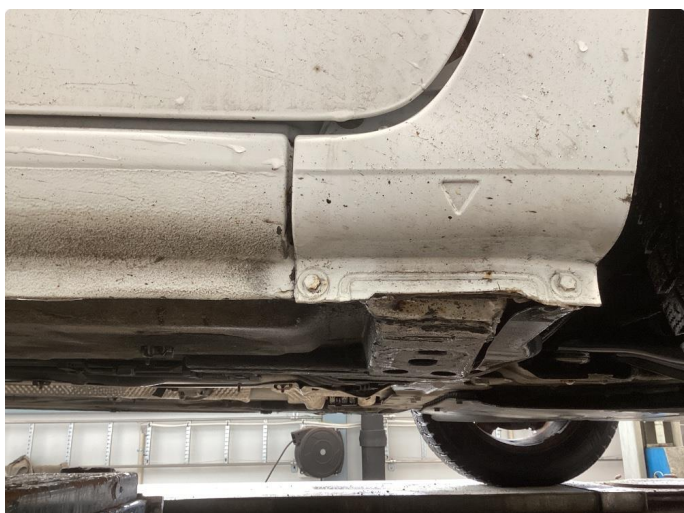
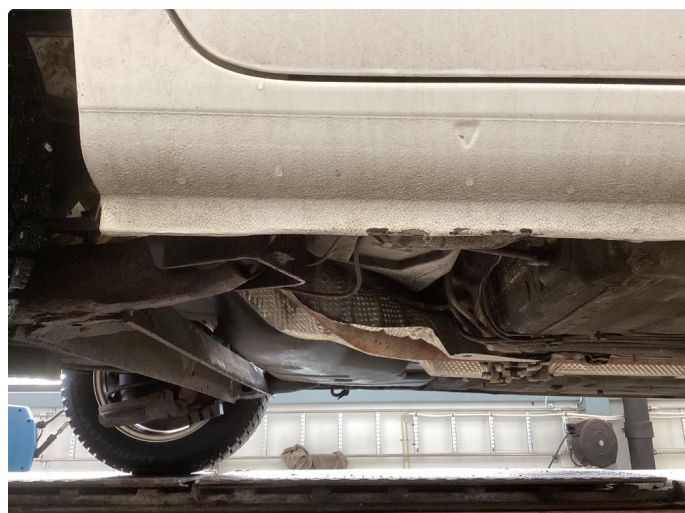
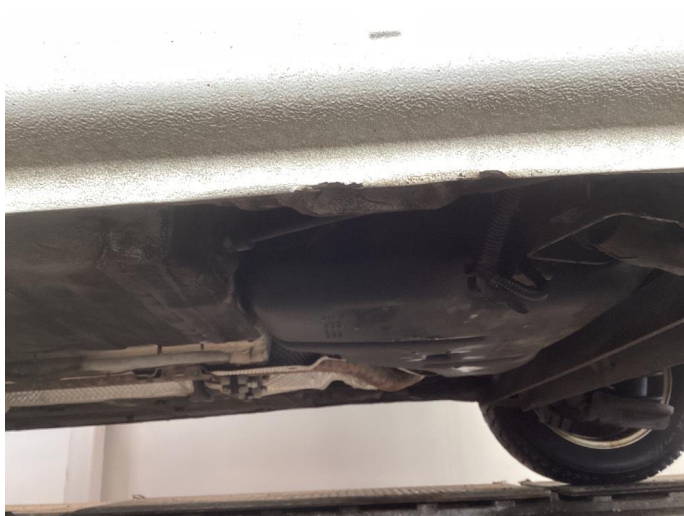
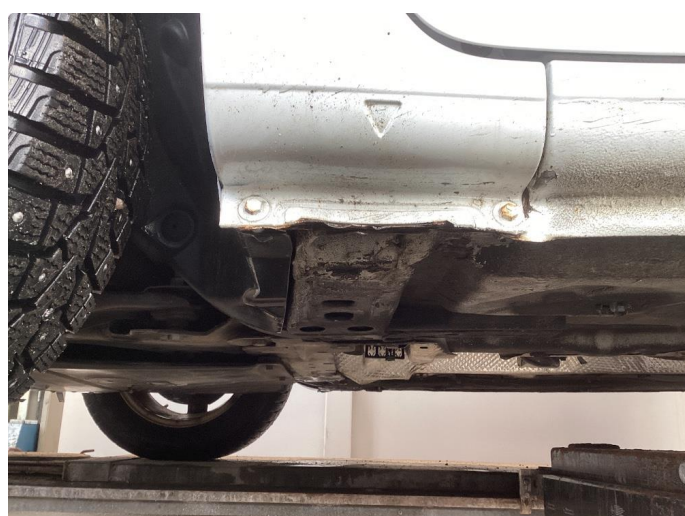
1.3 Noe merker i kanaler etter jekk

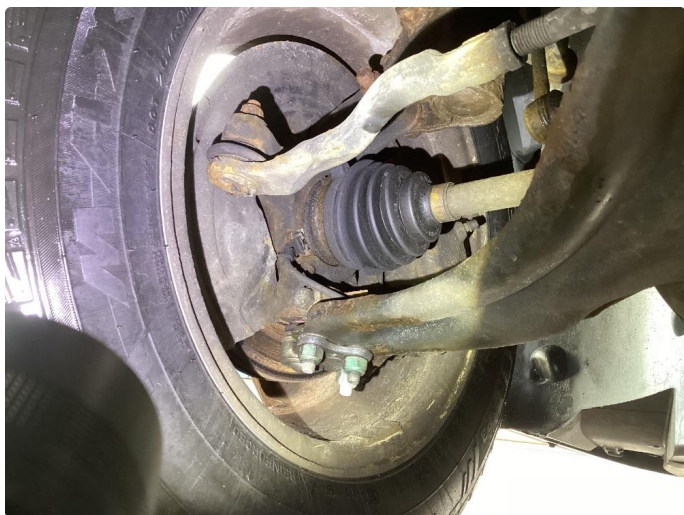
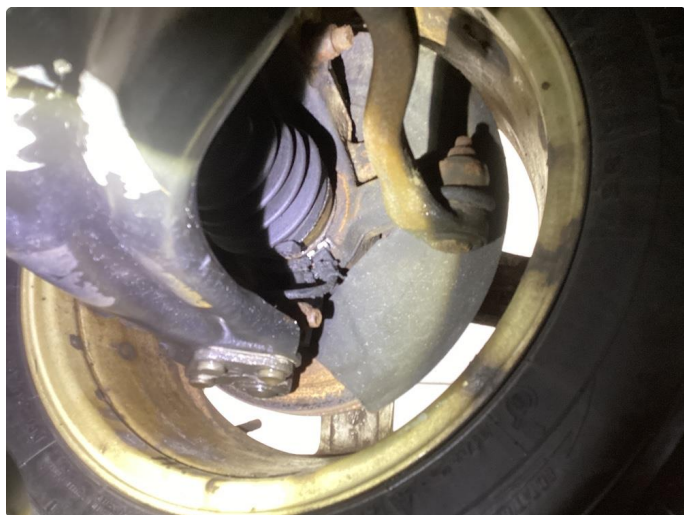
2.1 Löse drivaksel mansjetter begge sider
