SKODA KODIAQ 150 HK MANUELL 4X4
TESTDATO: 07.02.2024
KODE: 1343119

| LJ67198 | 109 218 KM | 06.04.2017 Førstegang registrert | Diesel |

OPPSUMMERT STATUS PÅ KJØRETØY

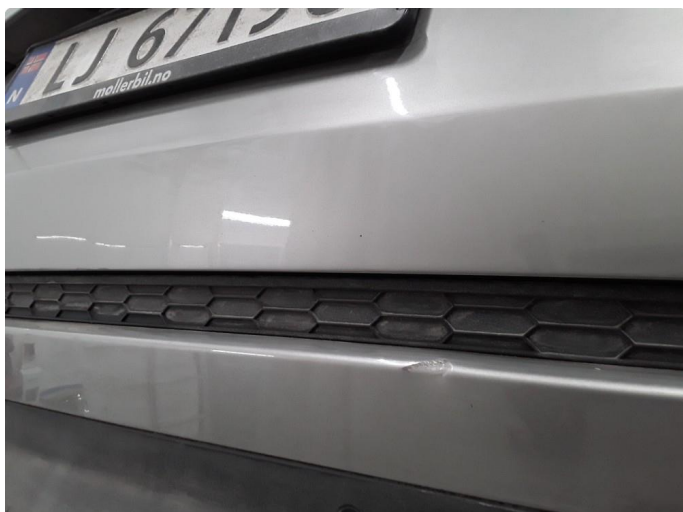
| Punkt | Beskrivelse | Plassering |
|---|--|---|
| 1.2 Støtfanger | Noe innlastningsriper støtfanger bak. | midten høyre |

1.2 Noe innlastningsriper støtfanger bak.

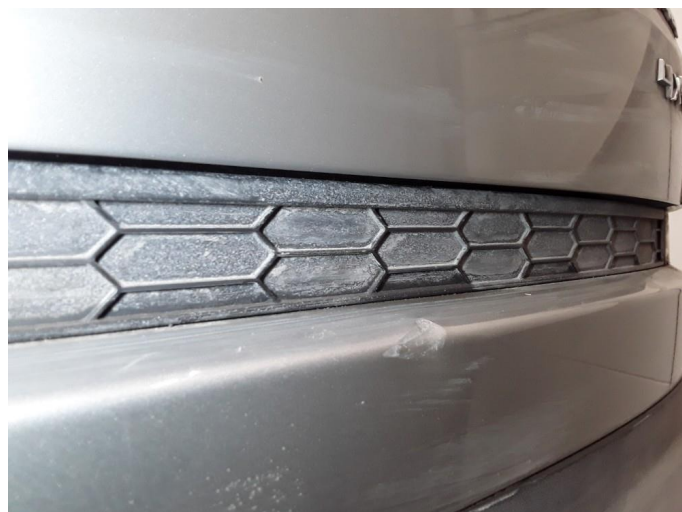
1.2 Noe innlastningsriper støtfanger bak.
