SKODA OCTAVIA FORHJULSDRIFT
TESTDATO: 22.11.2023
KODE: 1290777

PX67224

NBF Tilstandsrapport er utarbeidet av Norges Bilbransjeforbund og Forbrukerrådet.

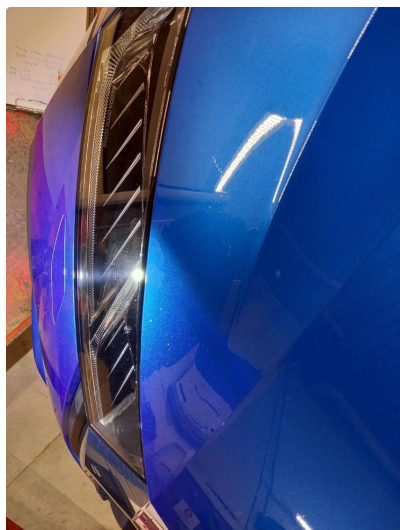
1.1 Ripe(r)

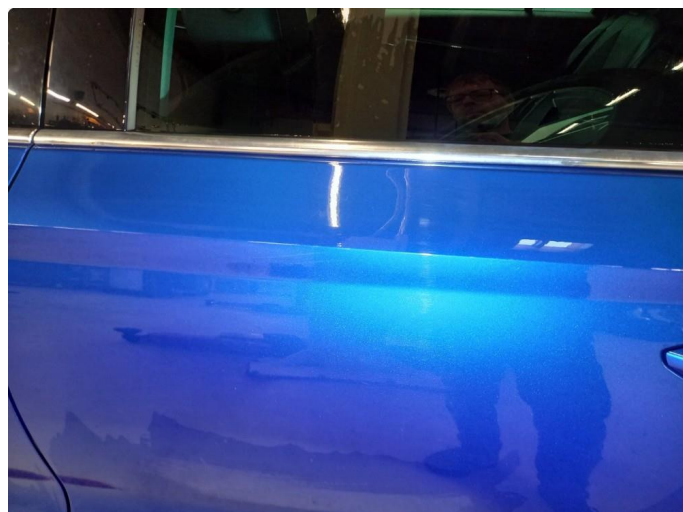
1.2 Riper

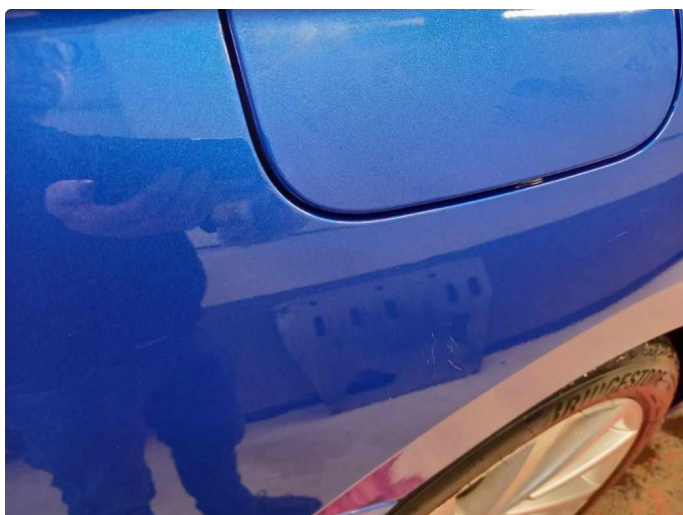
1.3 Ripe(r) ned til grunning

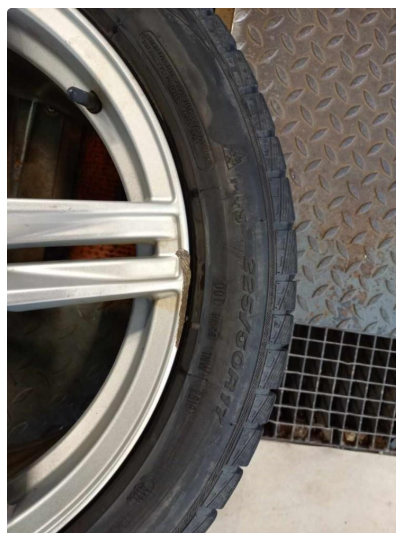
1.4 Skade på felg

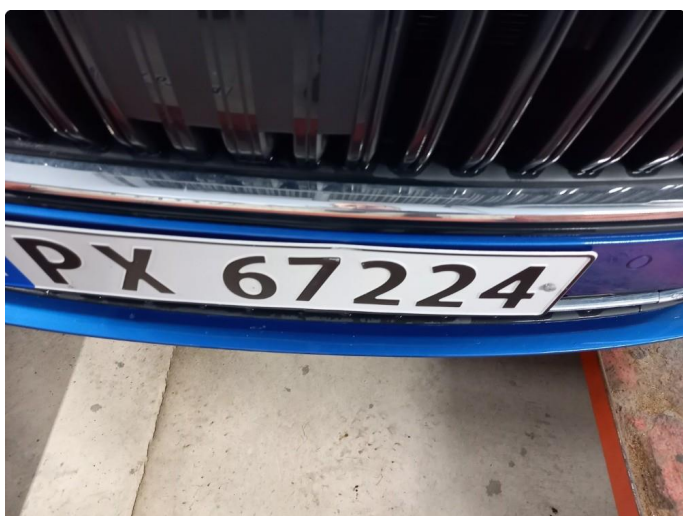
1.5 Øvrige feil

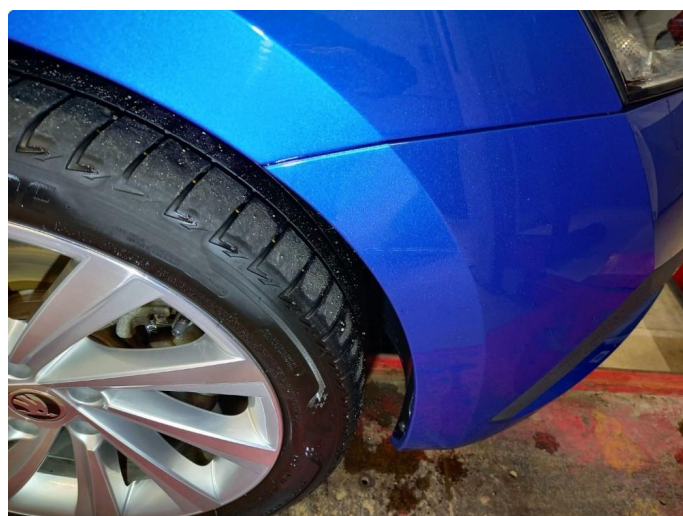
1.6 Ripe(r)

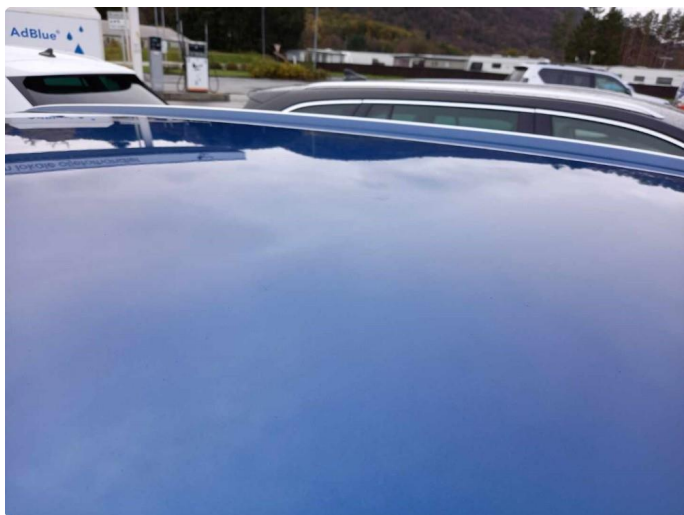
1.7 Flere bulker

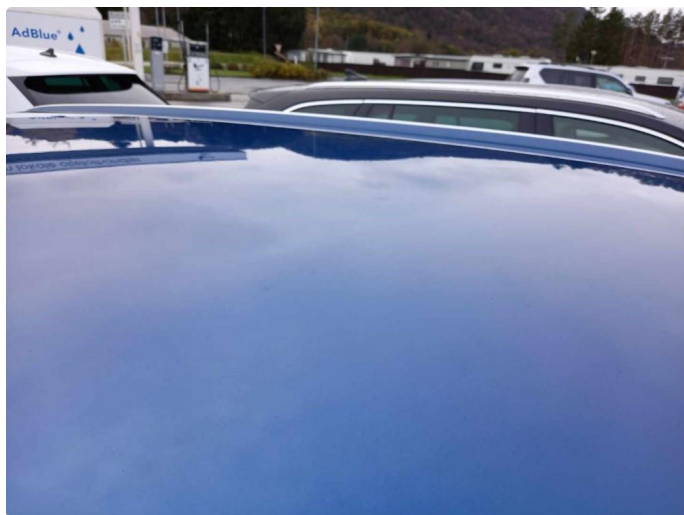
1.7 Flere bulker

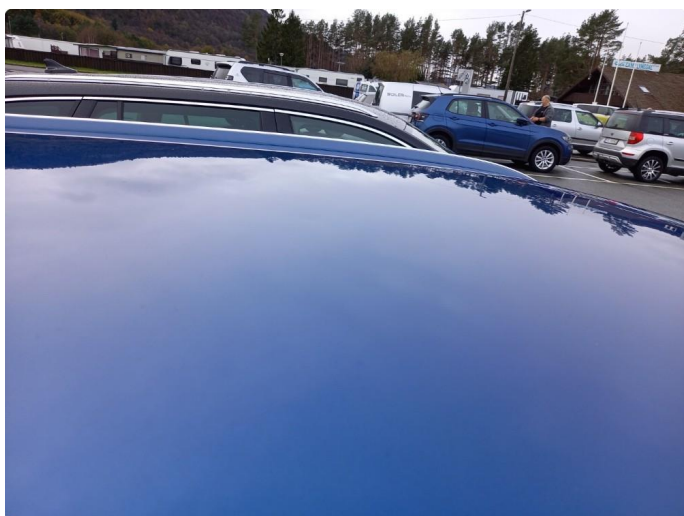
1.7 Flere bulker

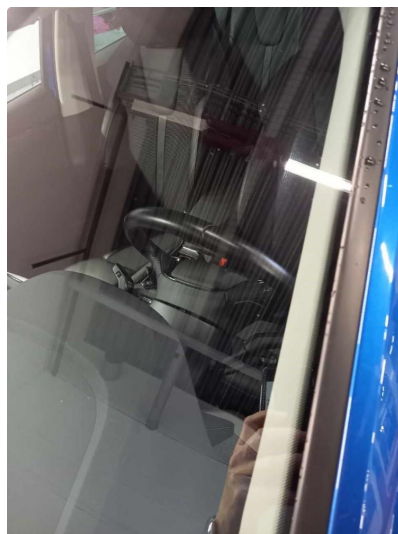
1.8 Steinsprut
