**MERCEDES-BENZ GLC 4X4**
**TESTDATO: 14.02.2024**
**KODE: 1347949**

| <b>BU18461</b> | <b>60 200 KM</b> | <b>12.08.2020</b><br>Førstegang registrert | <b>Bensin/<br/>Batteri</b> |

NBF Tilstandsrapport er utarbeidet av Norges Bilbransjeforbund og Forbrukerrådet.

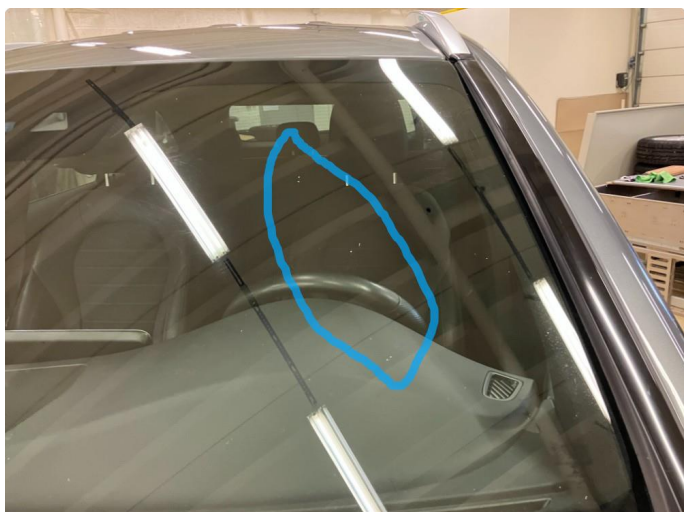
| Punkt | Beskrivelse | Plassering |
|---|--|---|
| 1.1 Frontvindu | steinsprut | |

1.1 Steinsprut

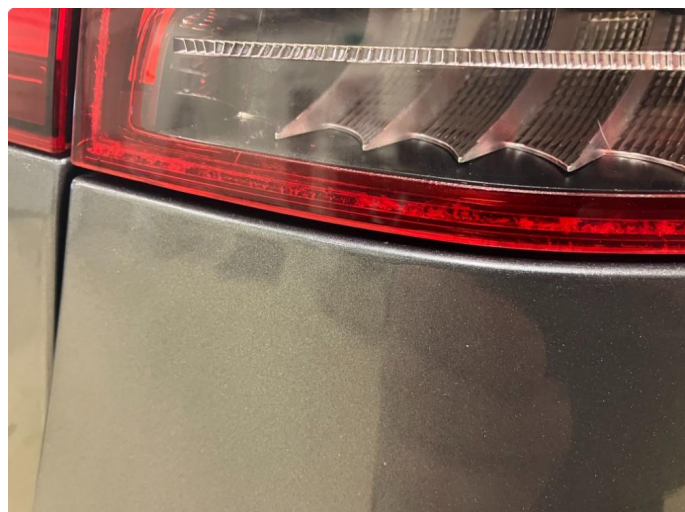
| Punkt | Beskrivelse | Plassering |
|---|--|---|
| 2.1 Lys bak | krakelering i plast<br>Kommentar: Blir utbedret på garanti | |

2.1 Krakelering i plast  
Kommentar: Blir utbedret på garanti

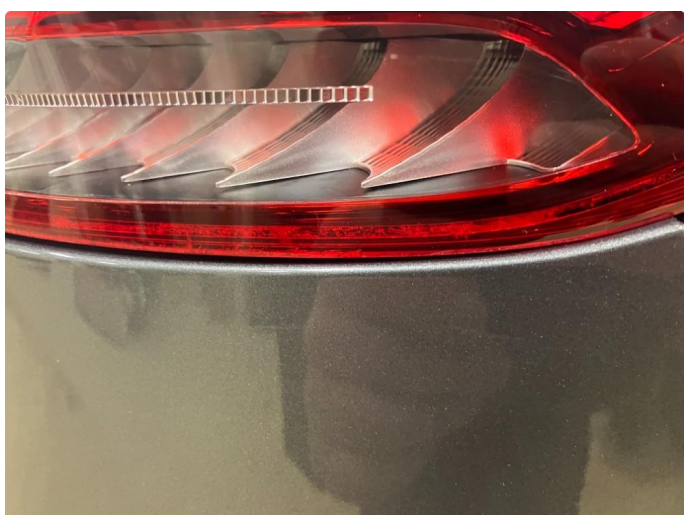
2.1 Krakelering i plast  
Kommentar: Blir utbedret på garanti

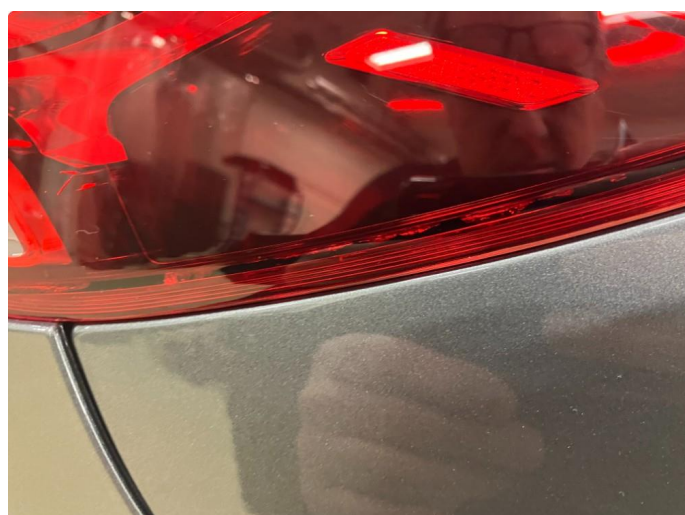
2.1 Krakelering i plast  
Kommentar: Blir utbedret på garanti

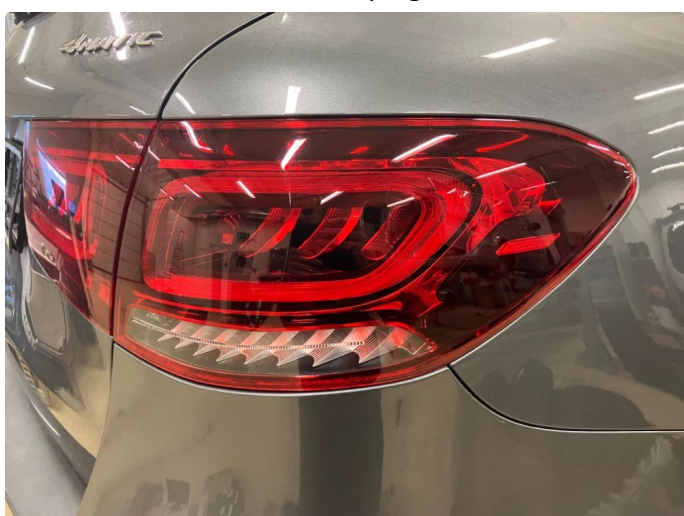
2.1 Krakelering i plast  
Kommentar: Blir utbedret på garanti
