**VOLKSWAGEN PASSAT GTE FORHJULSDRIFT**
**TESTDATO: 06.02.2024**
**KODE: 1341474**

<b>PX67276</b>

NBF Tilstandsrapport er utarbeidet av Norges Bilbransjeforbund og Forbrukerrådet.

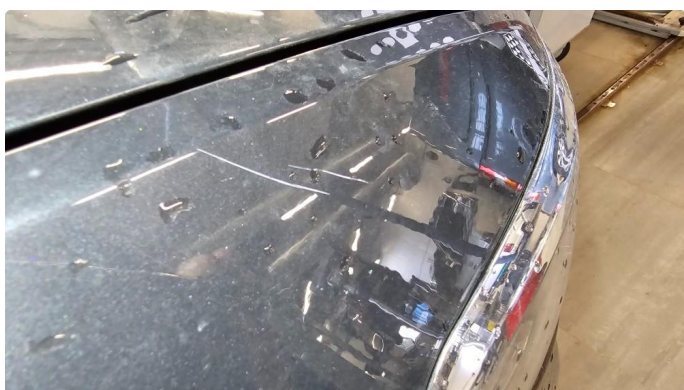
1.1 Ripe(r)

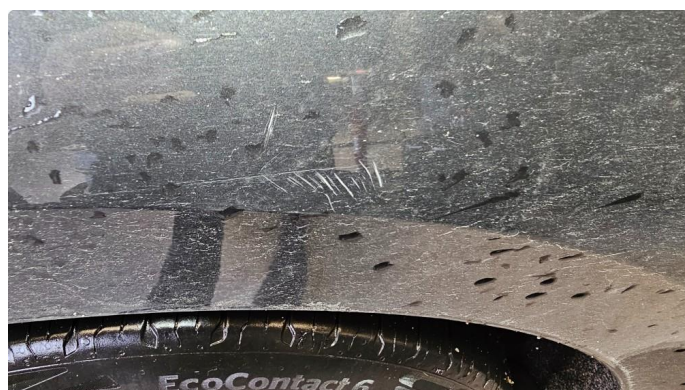
1.2 Ripe(r)

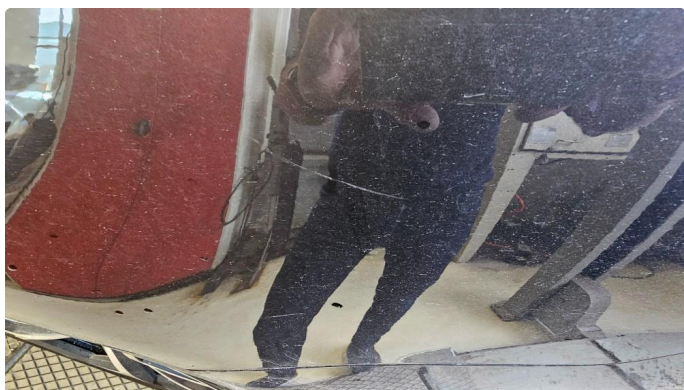
1.3 Ripe(r)

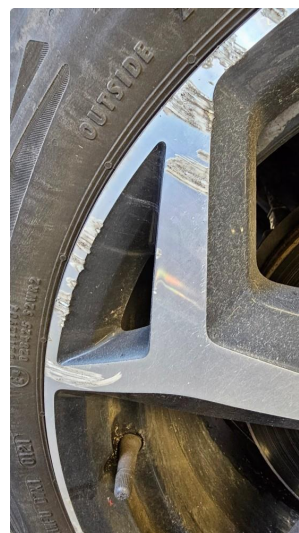
1.4 Kantkjørt felg

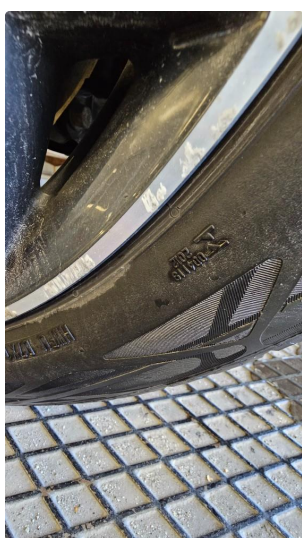
1.5 Kantkjørt felg

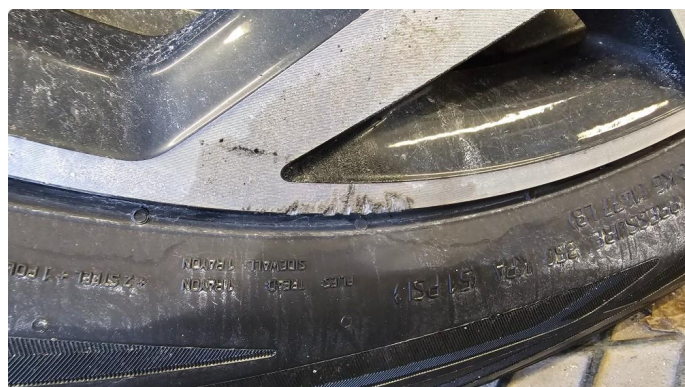
1.6 Kantkjørt felg
