VOLKSWAGEN AMAROK 4X4
TESTDATO: 01.02.2024
KODE: 1338526

CHASSISNR: WV1ZZZ2HZJH031165	BRUKTIMPORT: Nei
KJØRETØY: Varebil	FRIST FOR PKK: 30.04.2024

NBF Tilstandsrapport er utarbeidet av Norges Bilbransjeforbund og Forbrukerrådet.

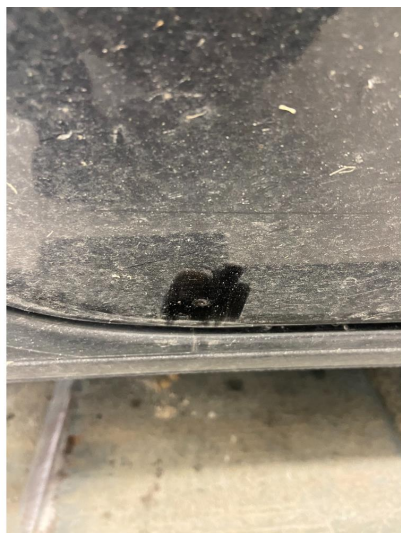
1.2 Rust/korrosjon

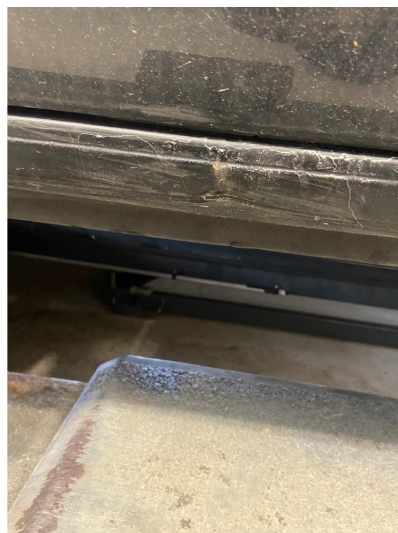
1.3 Bulk

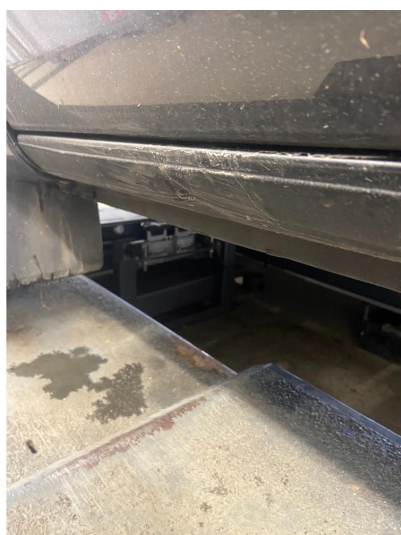
1.3 Bulk

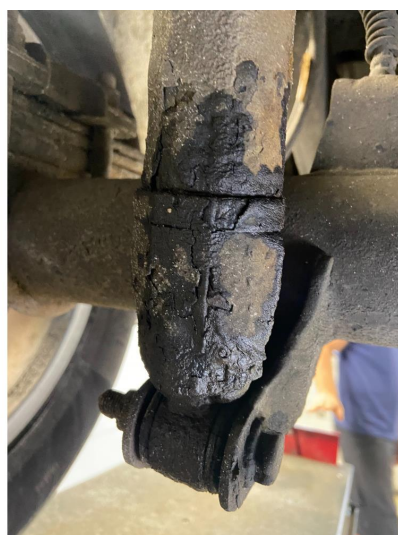
3.2 Støtdemper lekkasje

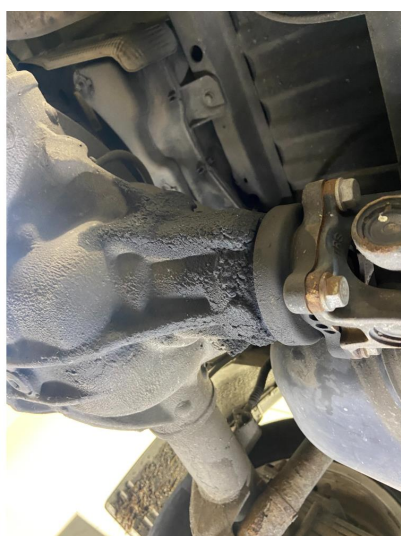
4.1 Lekkasje simring
