**TOYOTA AURIS FORHJULSDRIFT**
**TESTDATO: 27.02.2024**
**KODE: 1357260**

| <b>LY83057</b> | <b>62 501 KM</b> | <b>27.02.2018</b><br>Førstegang registrert | <b>Bensin/<br/>Batteri</b> |

NBF Tilstandsrapport er utarbeidet av Norges Bilbransjeforbund og Forbrukerrådet.

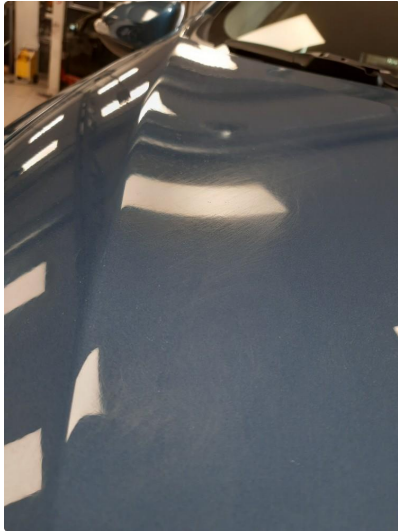
| Punkt | Beskrivelse | Plassering |
|---|---|---|
| 1.1 Panser | ripe(r) | |

1.1 Ripe(r)

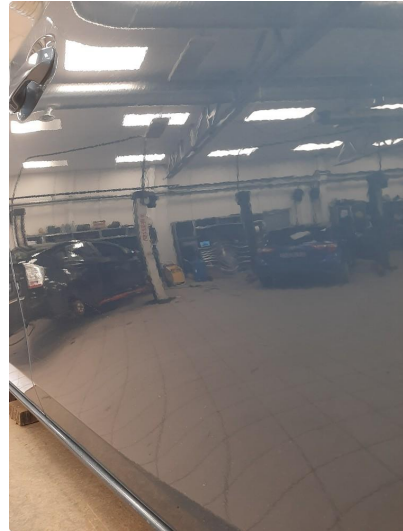
| Punkt | Beskrivelse | Plassering |
|---|---|---|
| 1.2 Dører | bulk | høyre - foran |

1.2 Bulk

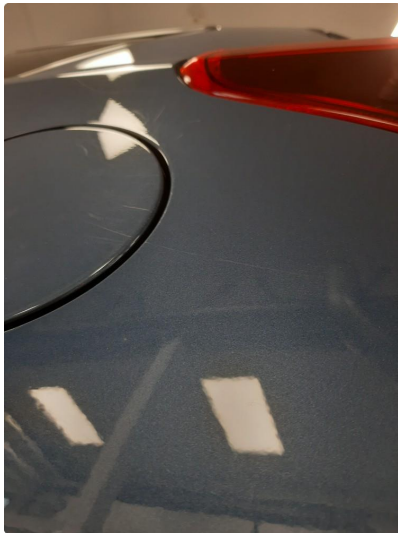
| Punkt | Beskrivelse | Plassering |
|---|---|---|
| 1.3 Skjermer | ripe(r) | venstre - bak |

1.3 Ripe(r)

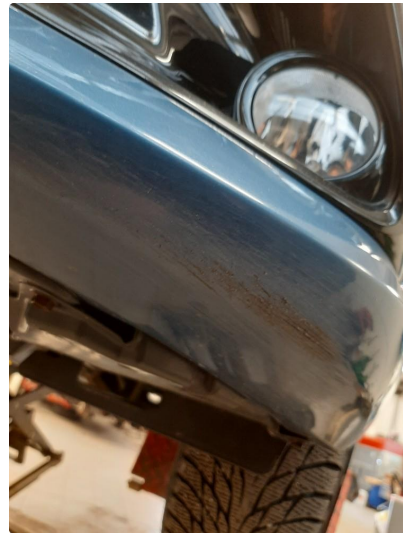
| Punkt | Beskrivelse | Plassering |
|---|---|---|
| 1.4 Støtfanger | skrubbskader underkant | |

1.4 Skrubbskader underkant
