MERCEDES-BENZ GLE 4X4
TESTDATO: 28.02.2024
KODE: 1357816

UX69953	96 707 KM	31.10.2018 Førstegang registrert	Bensin/ Batteri
----------------	------------------	--	----------------------------

NBF Tilstandsrapport er utarbeidet av Norges Bilbransjeforbund og Forbrukerrådet.

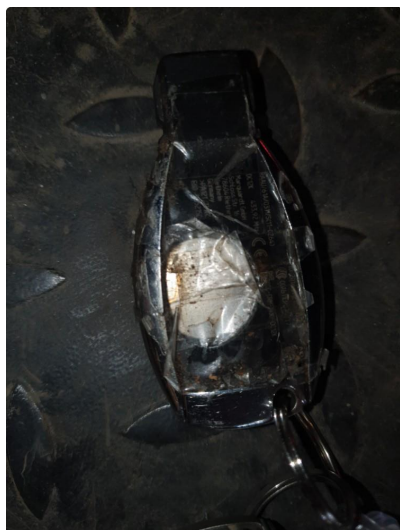
1.1 Skadet

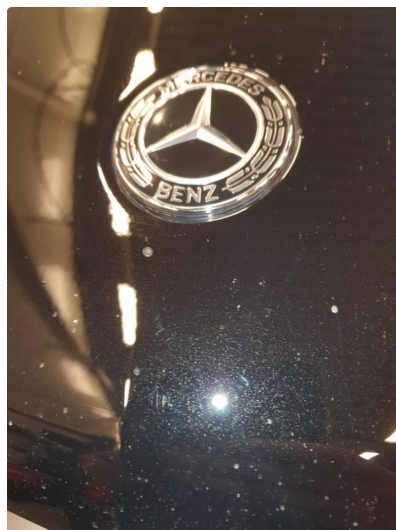
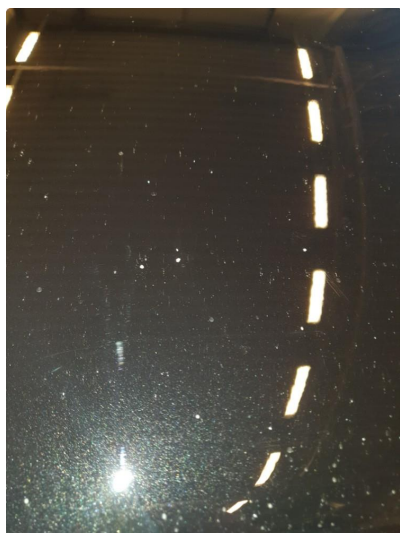
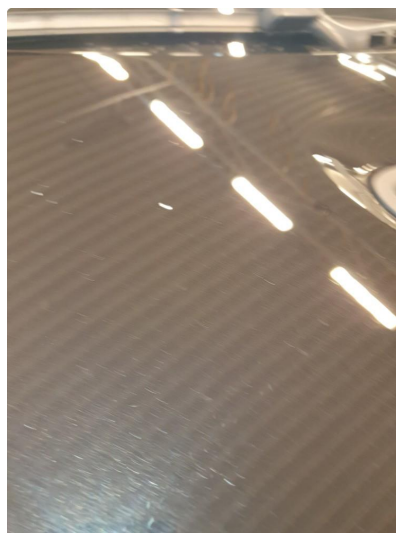
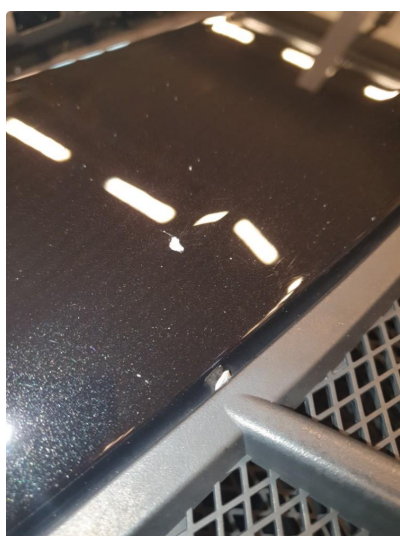
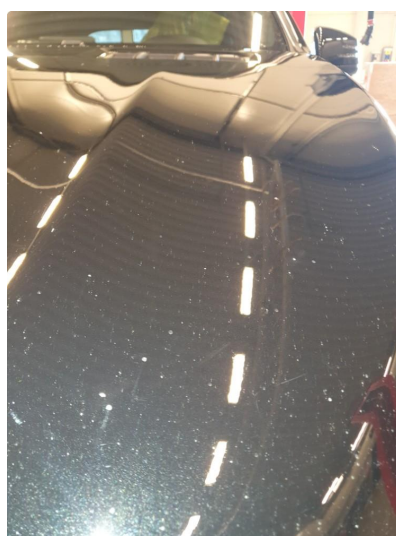
2.1 Mye stensprut

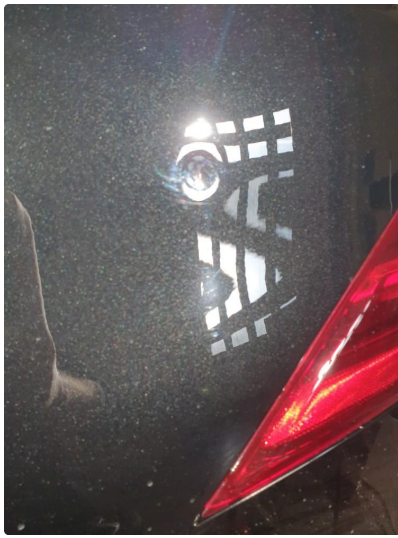
2.2 Bulk

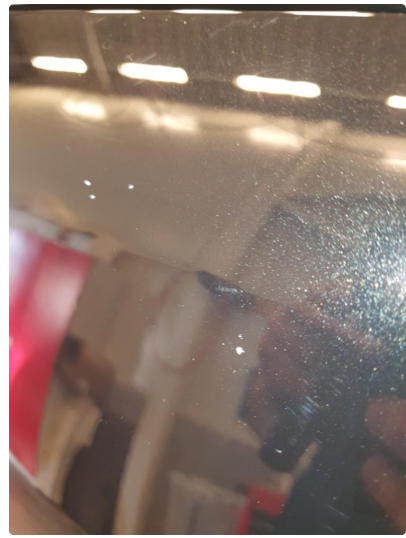
2.3 Noe steinsprut

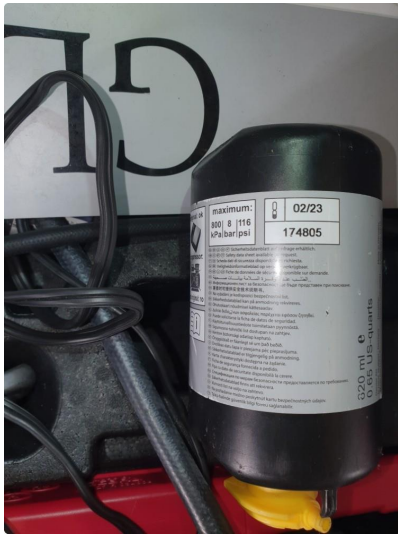
2.4 Øvrige feil

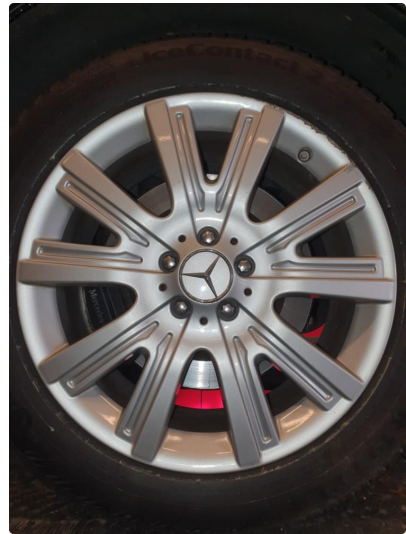
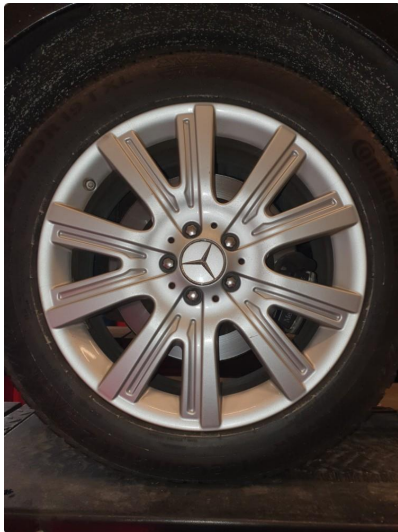
2.5 Gamle dekk

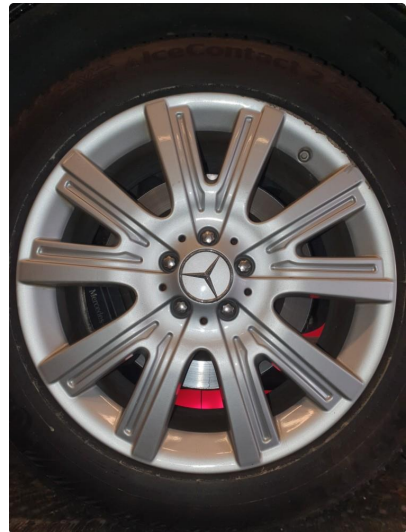
2.6 Kantkjørt felg

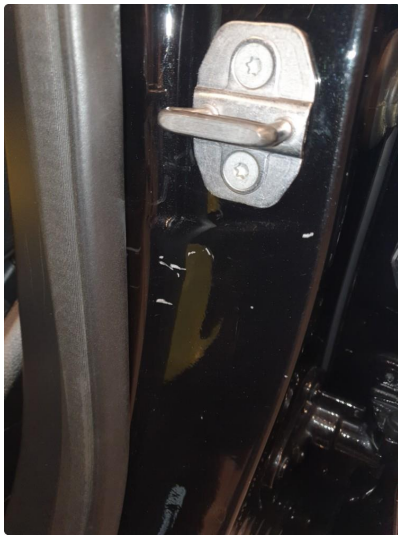
2.7 Ripe(r)

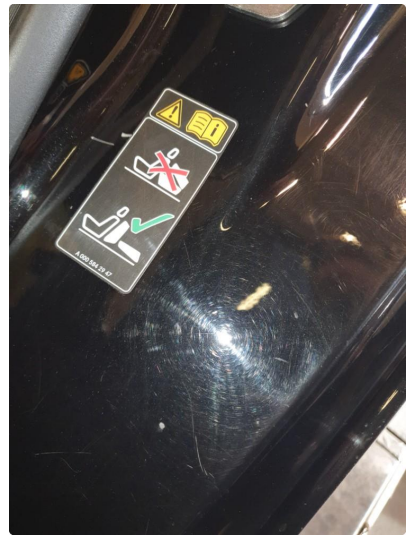
2.8 Ripe(r)

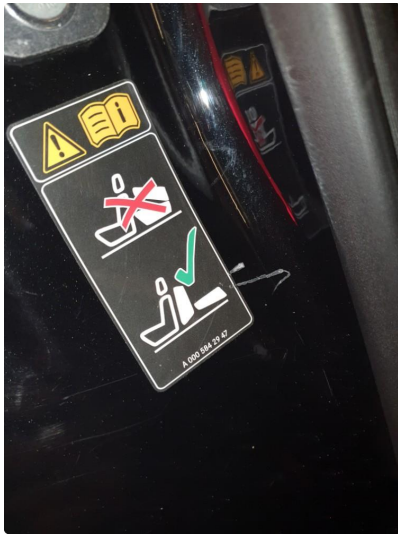
2.9 Ripe(r)

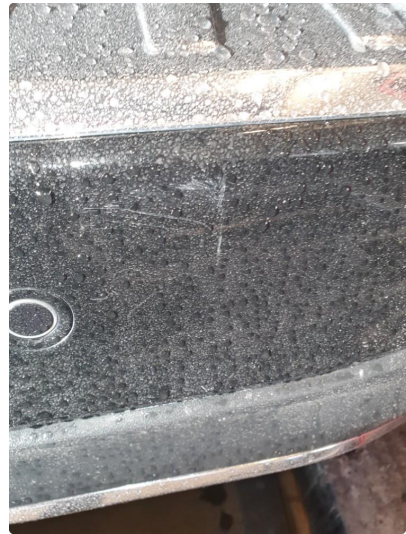
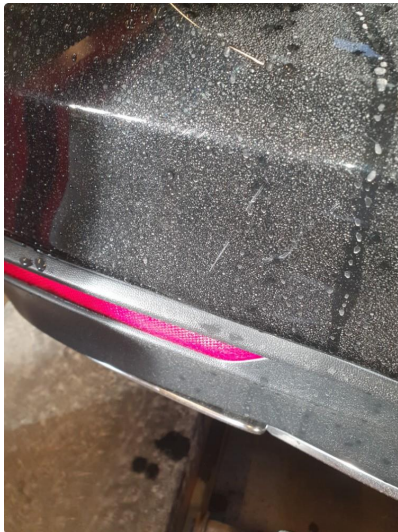
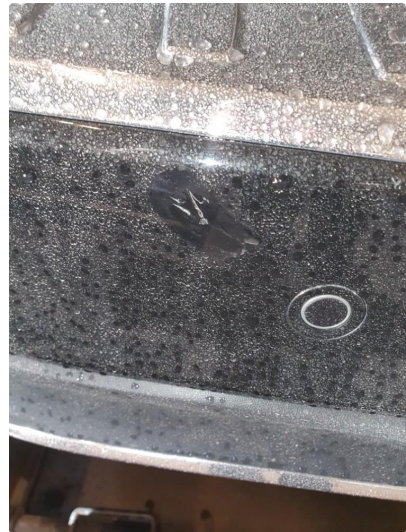
2.10 Ripe(r) ned til grunning

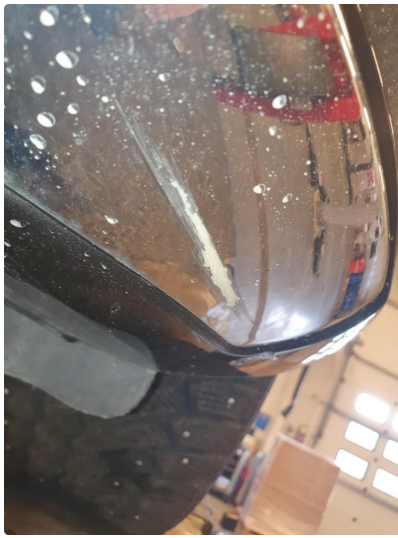
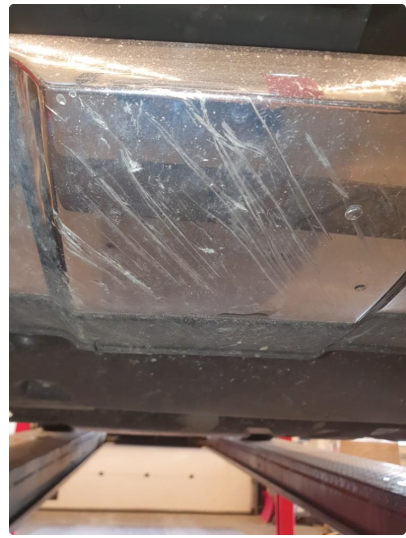
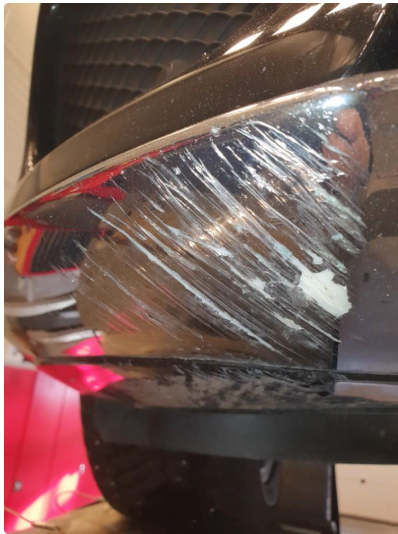
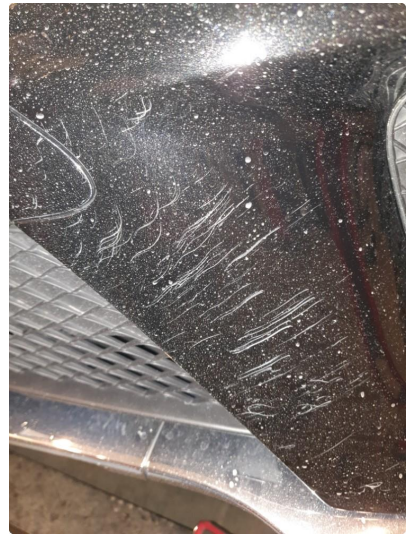
2.11 Ripe(r) ned til grunning

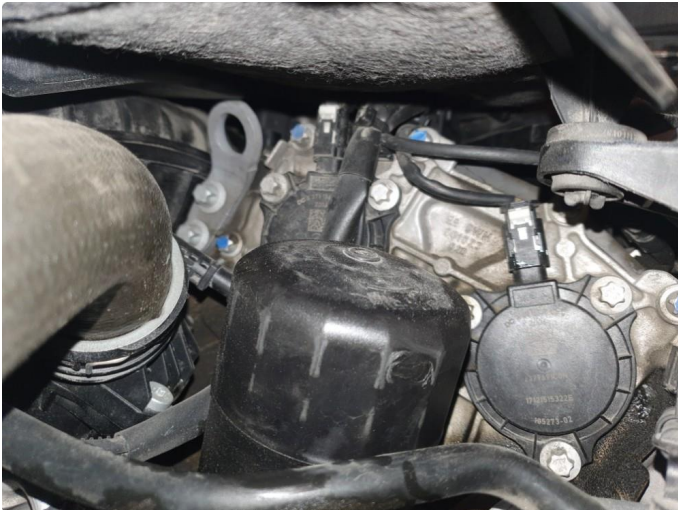
3.1 Svetter

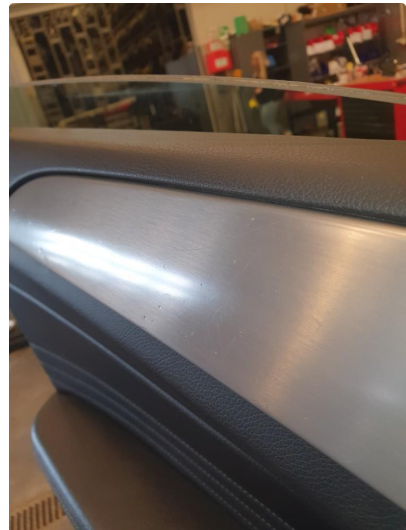
4.1 Skadet/merker etter utstyr

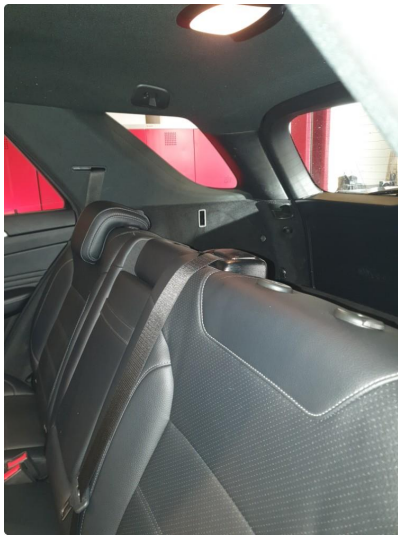
4.2 Hodestøtte mangler

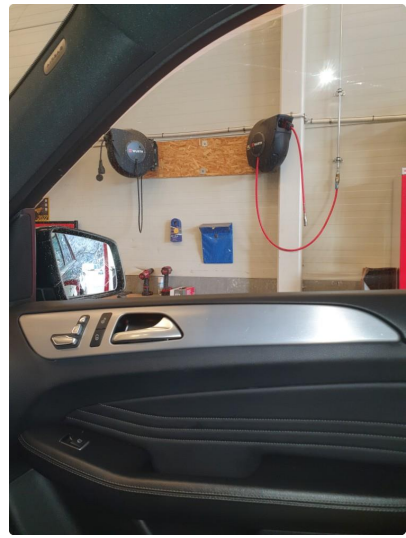
4.3 Autofunksjon defekt

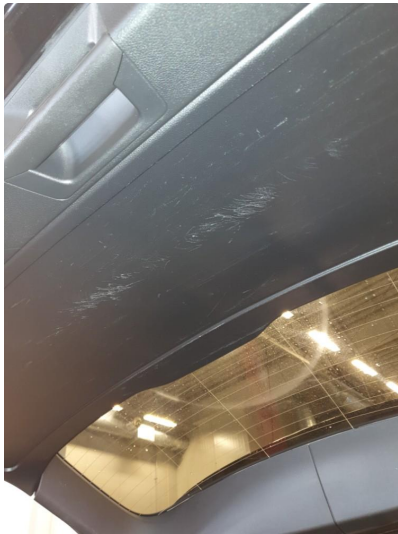
4.4 Ripe(r)
