Tilstandsrapport

📍 Vandugveien 19, 1850 MYSEN

Befaringsdato: 01.11.2023

Oppdragsnr.: 13975-2075

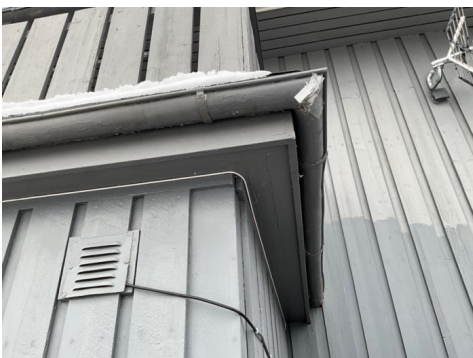
- Mer enn halvparten av forventet brukstid er passert på renner/nedløp/beslag.
- Takrenner har punktvis lekkasjer.
- Det er rust på innfestingen av takrenner/nedløp.

Mer enn halvparten av forventet brukstid er passert på renner/nedløp/beslag. Bærer preg av elde, og det ble påvist diverse avvik.

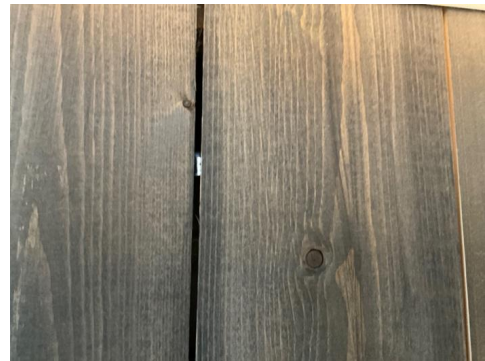
- Det er ingen eller liten lufting i nedre kant av kledning mot grunnmur.
 - Det er påvist betydelige råteskader i bordkledningen.
 - Det er påvist fuktskader i veggkonstruksjonen.

- Det ble foretatt stikktagninger etter råte/dårlig kledning ved hjelp av en syl, påvist råte i flere kledningsbord rundt boligen. På steder hvor det er registrert mye råte i kledningsbord, er det å forvente at veggkonstruksjon har råteskader. Ellers er det generelt med værslitte bord.

- Åpent gjennom yttervegg, synlige glipper ut i stue i 1. etasje, fuktskader i veggen må påregnes. Det er trolig sittet et vindu i området tidligere og det er ikke tettet tilstrekkelig etter at dette ble kledd inn.

- Råteskadet trekledning må skiftes ut.
- Fuktskadede konstruksjoner må skiftes ut, og årsak til skadene utbedres.

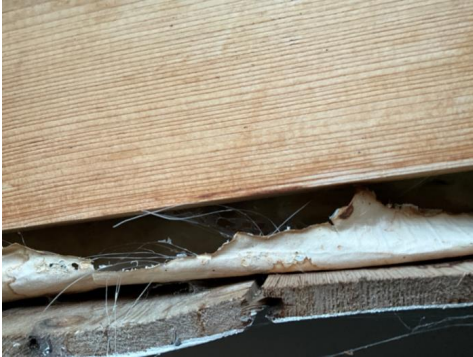
- Det er påvist fuktskjolder i undertak/takkonstruksjon.
- Det er ingen lufting i konstruksjonen.

- Ingen lufting av takkonstruksjonen, fullisolert mellom bjelker. Skrå tretak med kaldt loft anbefaler en ca. 50 mm kontinuerlig spalte. Dagens løsning gir økt risiko for fuktskader.

- Påvist noen områder med fuktskjolder på loftet, årsak er ukjent. Ikke fuktig på befaringdagen.

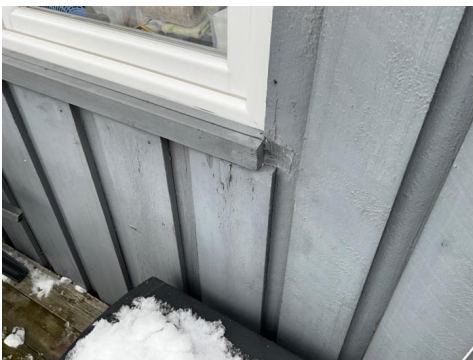
- Det er påvist avvik rundt innsettsdetaljer.
- Karmene i vinduer er slitte og det er sprekker i trevirket.
- Det er påvist at enkelte vinduer er vanskelig å åpne/lukke.
- Det er påvist et betydelig antall vinduer med punkterte eller sprukne glassruter.

- Ved funksjonstesting av vinduer, ble det påvist at noen vinduer kan være vanskelig å åpne/lukke.
- Påvist vinduer med punktert glass. Årsaken til punkterte glass er som regel at det er kommet en brist i tetningsmassen mellom karm og rute. Denne bristen sørger for at det blir større lufttilgang mellom rutene og følgelig at Argongassen (den isolerende gassen) siver fortere ut og gir en redusert isoleringsevne (U-verdi).
- Påvist værslitt trevirke/tørkesprekker på vinduer utvendig. Bærer preg av elde.
- Ikke tilfredsstillende tetting rundt flere vinduer. Mangler tilstrekkelig med beslag. Det ble også påvist merkbart trekk rundt flere vinduer.

- Det bør gjøres tiltak for å lukke avviket.
- Det må påregnes noe vedlikehold og at enkelte vinduer må skiftes ut.

- Flere vinduer står ovenfor utbedringer og noen vinduer står ovenfor utskiftinger. Spesielt tetting rundt vinduer bør utbedres for å forhindre fukt i konstruksjoner.

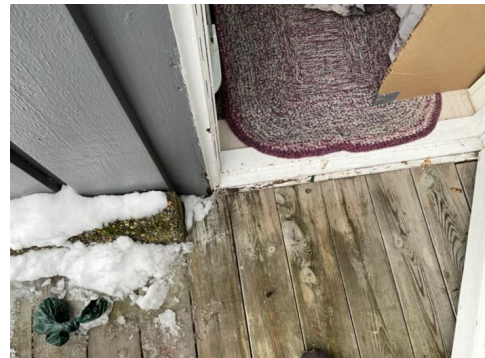
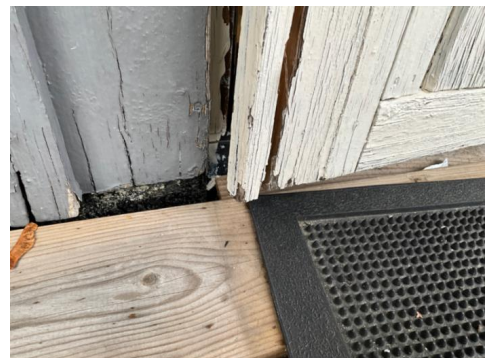
- Det er påvist dører med punkterte eller sprukne glassruter.
- Karmene i dører er værslitte utvendig og det er sprekker i trevirket.
- Det er påvist avvik rundt innsettsdetaljer.
- Det er påvist dører som er vanskelig å åpne eller lukke.

- Ikke benyttet beslag i underkant av dører i 1. etasje. Dette resulterer til økt fuktbelastning på konstruksjon.

- Skadede dører må erstattes med nye.
- Det må påregnes noe vedlikehold og at enkelte dører må skiftes ut.

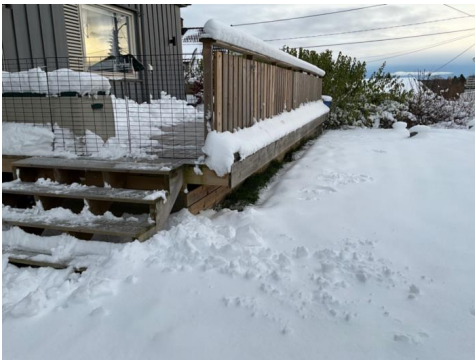
- Balkonger/terrasse er snødekt og derfor ikke nærmere vurdert.
- Konstruksjonene har skjevheter.
- Mer enn halvparten av forventet brukstid er passert på tettesjikt/membran.
- Det er værslitt/oppsprukket trevirke/trepaneler.
- Rekkverket er for lavt i forhold til dagens krav til rekkverkshøyder.
- Balkong/terrasse ligger over innredede boligrom, usikker konstruksjon. Konstruksjonsutforming gir økt fare for skader.

- Terrasse og balkong var dekket med snø på befaringsdagen, inspeksjon er derfor mangelfull, dog ble det påvist slitasje/værslitt trevirke på gulvbord som var synlig.

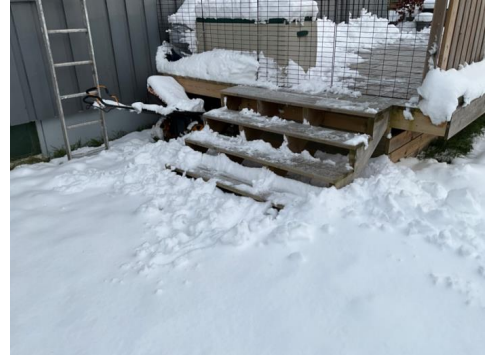
- Det er ikke montert rekkverk.

- Rekkverk må monteres for å lukke avviket.

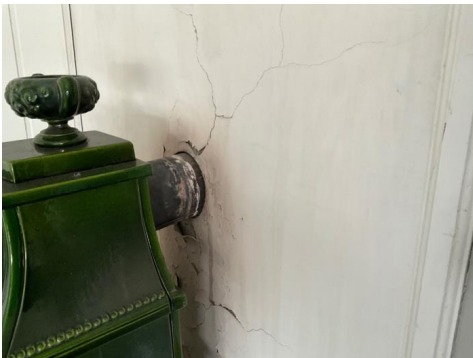
- Ildfast plate mangler på gulvet under/foran ildstedet.
 - Mer enn halvparten av forventet brukstid er passert på pipe.
 - Det er påvist sprekker og/eller riss i pipe.
- Det er ikke 30 cm fra framkant av ildsted til brennbart materiell. Gulv av brennbart materiale må foran og under ildsted dekkes med plate av ubrennbart materiale. Platen må stikke 30 cm frem foran innlegg.

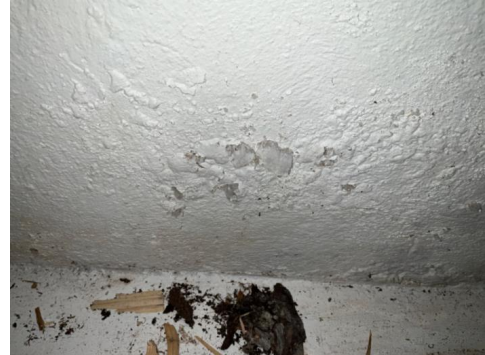
- Det er påvist indikasjoner på noe fuktgjennomtrenging inn i kjellermur.
 - Det er påvist indikasjoner på noe fuktgjennomtrenging i kjellergulv.
- Takstmannen gjorde fuktsøk direkte på grunnmursvegger ved hjelp av ett Protimeter, påvist unormale verdier.
- Påvist saltutslag på vegger i kjeller. Saltutslag dannes når fuktighet kommer igjennom mur og krystalliseres på innsiden av kjellermurvegg.
- Det er ikke montert fuktsperre eller lagt isolasjon mot grunnen, det må derfor påregnes fukt fra grunnen.
- Påvist sprekker i betongdekket i kjeller.

- Det påviste fuktnivå gir grunn til å overvåke konstruksjonen jevnlig for å se utvikling over tid, og eventuelt foreta tiltak for å unngå fuktskader.

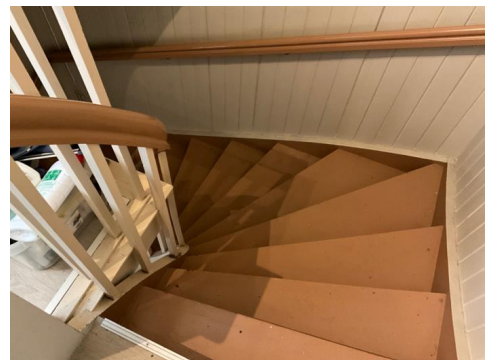
- Åpninger i rekkverk er større enn dagens forskriftskrav til rekkverk i trapper.
- Rekkverkshøyder er under dagens forskriftskrav til rekkverk i trapper.

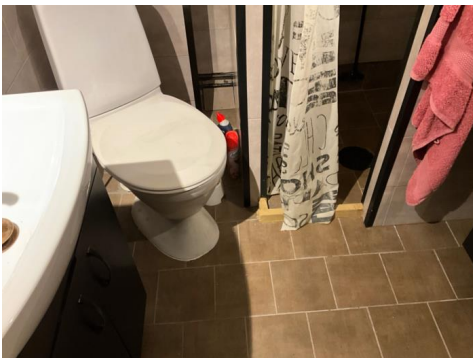
- Våtrommet må oppgraderes for å tåle normal bruk etter dagens krav.

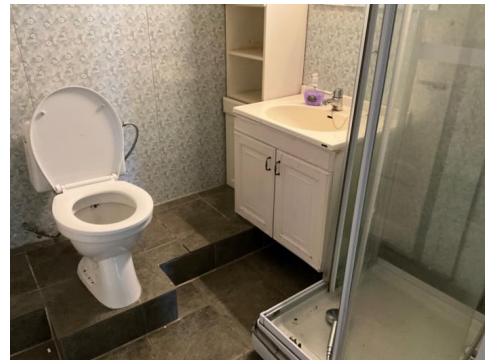
- Våtrommet må oppgraderes for å tåle normal bruk etter dagens krav.
- Badet fremstår i en generelt dårlig stand og forfatning og fremstår med ufagmessige løsninger. Ellers påvist generelt med skader/slitasje. En må forvente generell oppgradering av våtrommets tettesjikt/membran for at våtrommet skal tåle en normal bruk etter dagens krav (tett våtsone). En samlet TG 3 for rommet er satt med bakgrunn i alder og manglende tetthet i våtsonen på rommet. Det er ikke behov for å gjennomføre en detaljert tilstandsanalyse etter standardens krav.

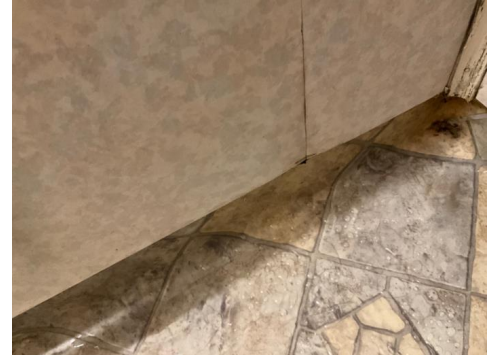
- Det er tegn på fuktskader nederst på våtromsplater.
- Våtromsplater er ikke montert fagmessig.
- Det er avvik:
 - Påvist fuktskader på baderomsplater i dusjen. Ved søk etter fuktindikasjon ble det påvist unormale verdier.
 - Påvist skader på himlingplater over stråleovn.

- Det må foretas utbedring av skadede plater.

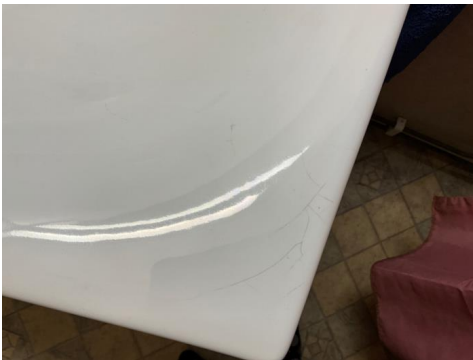
- Det er påvist skader på innredning.
 - Det er påvist riss/sprekker i utstyr på våtrommet.
- Påvist riss i servant og svellinger på enedevæggen til innredningen.

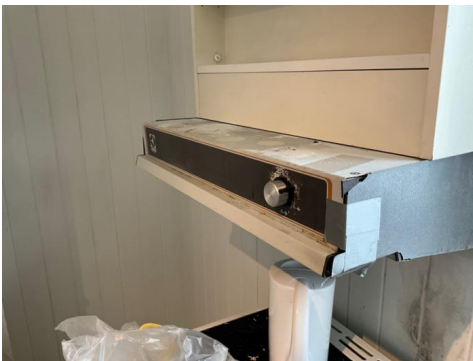
- Det er registrert avvik med avtrekk.
- Kjøkkenventilator var ikke funksjonell på befaringsdagen.

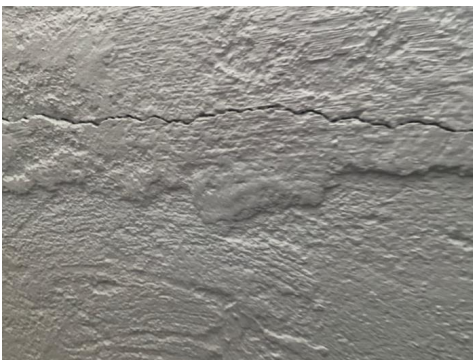
- Grunnmuren har sprekkdannelser.
- Når det oppstår sprekker i puss/mur vil vannbelastningen og faren for frostskaader øke. Skrå sprekker/riss er et symptom på setninger. Horisontal sprekke/riss i grunnmur skyldes sannsynligvis innpressing av kjellervegg. Anbefaler å følge med på videre utvikling.

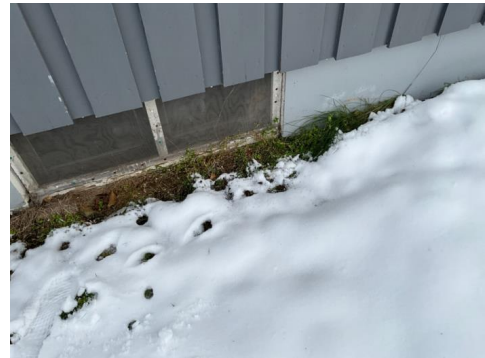
- Terrengtet faller inn mot bygningen og det er maksimale forhold for vann inn mot muren.
 - Tomten er snødekt og derfor ikke nærmere vurdert.
- Terrengtet har stedvis ikke fall fra grunnmuren, dette kan føre til unødig fuktbelastning mot grunnmuren. Det er viktig at terrengtet heller riktig i områder ved grunnmuren. Overflatevann skal hurtigst mulig vekk for å unngå unødvendige fuktbelastninger på utvendig fuksikring og drenering.
