TOYOTA COROLLA FORHJULSDRIFT
TESTDATO: 03.01.2024
KODE: 1316579

SX23264	47 800 KM	07.10.2021 Førstegang registrert	Bensin/ Batteri
----------------	------------------	--	----------------------------

NBF Tilstandsrapport er utarbeidet av Norges Bilbransjeforbund og Forbrukerrådet.

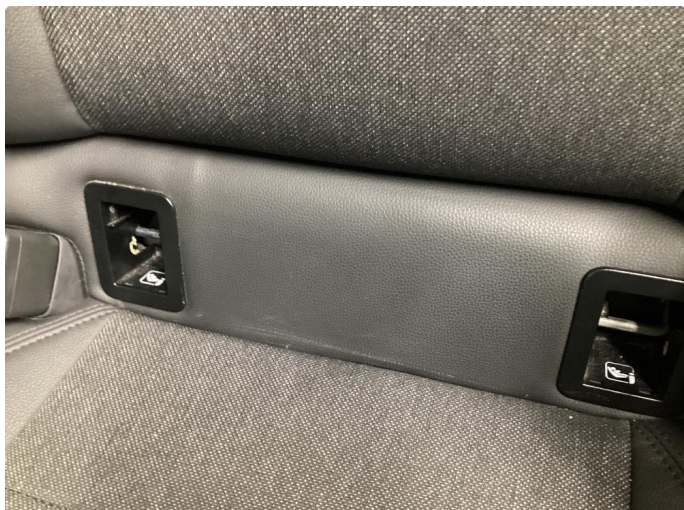
2.1 Mangler deksel over ISOfixfeste
