**VOLKSWAGEN TRANSPORTER 102 HK MANUELL  
FORHJULSDRIFT**
**TESTDATO: 07.03.2024**
**KODE: 1352485**

<b>RL35305</b>

<b>73 381 KM</b>

NBF Tilstandsrapport er utarbeidet av Norges Bilbransjeforbund og Forbrukerrådet.

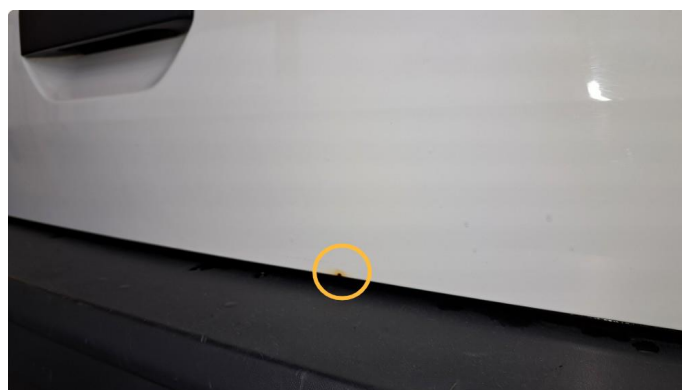
1.2 Lakkskade på nedre kant.

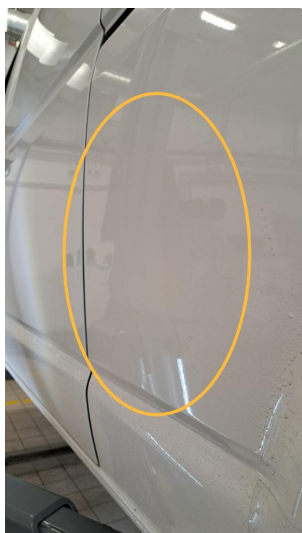
1.3 Bulker og påbegynt rust etter gnissing fra skinnedeksel.

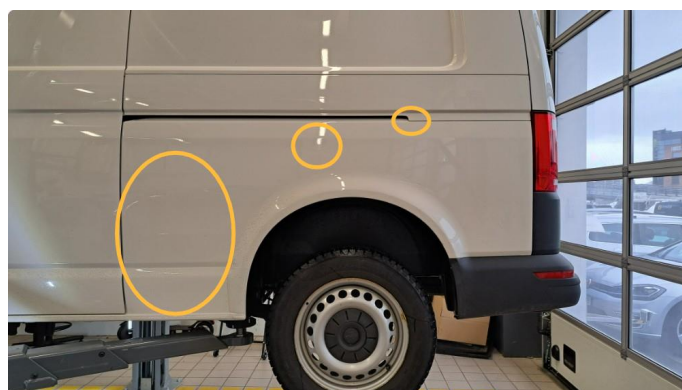
1.3 Bulker og påbegynt rust etter gnissing fra skinnedeksel.

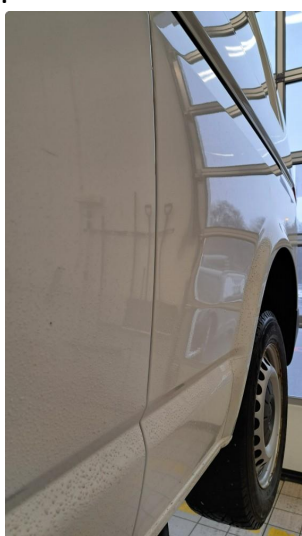
1.3 Bulker og påbegynt rust etter gnissing fra skinnedeksel.

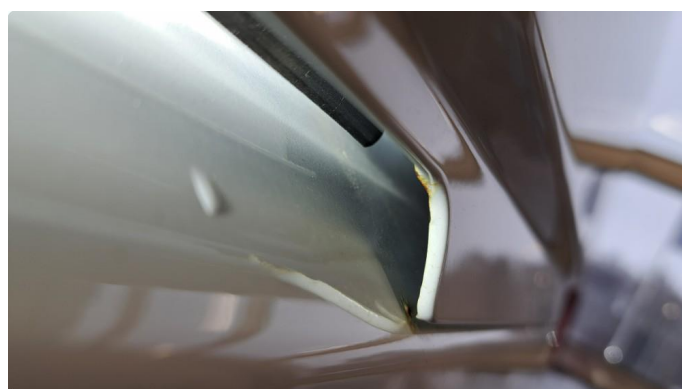
1.3 Bulker og påbegynt rust etter gnissing fra skinnedeksel.

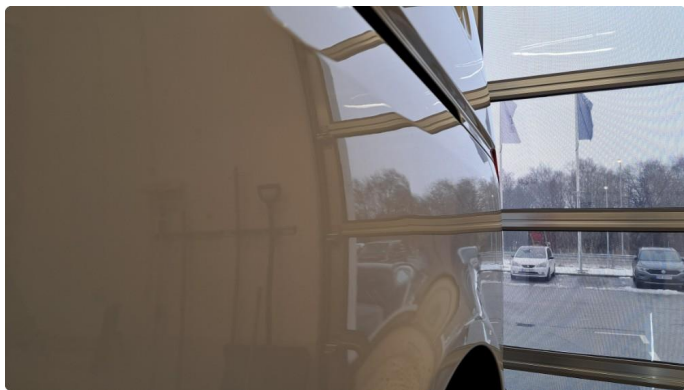
1.3 Bulker og påbegynt rust etter gnissing fra skinnedeksel.

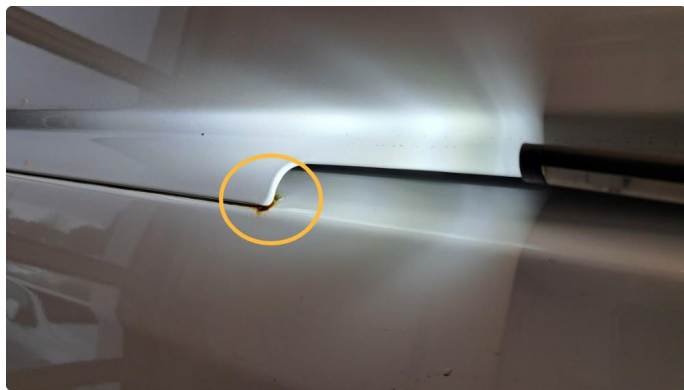
1.4 Rust etter gnissing fra skinnedeksel.

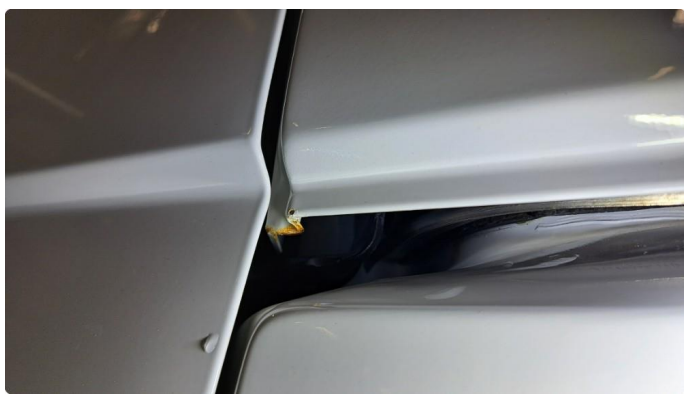
1.5 Rust i framkant av skinnedeksler.

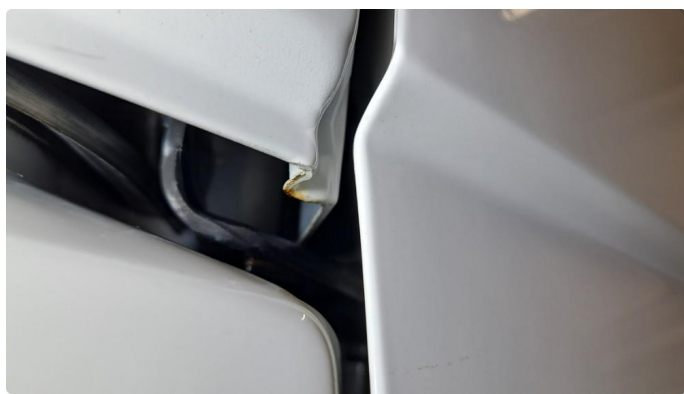
1.5 Rust i framkant av skinnedeksler.

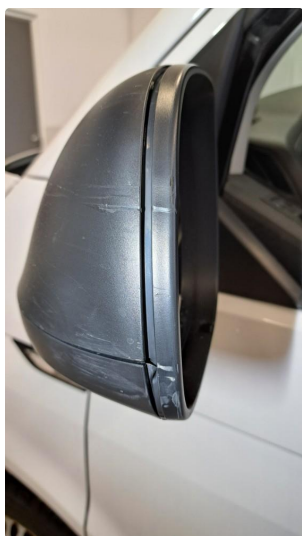
1.6 Riper i speilhus.
