**VOLKSWAGEN TOURAN 150 HK AUTOMAT  
FORHJULSDRIFT**
**TESTDATO: 08.03.2024**
**KODE: 1365115**

<b>YN63663</b>

NBF Tilstandsrapport er utarbeidet av Norges Bilbransjeforbund og Forbrukerrådet.

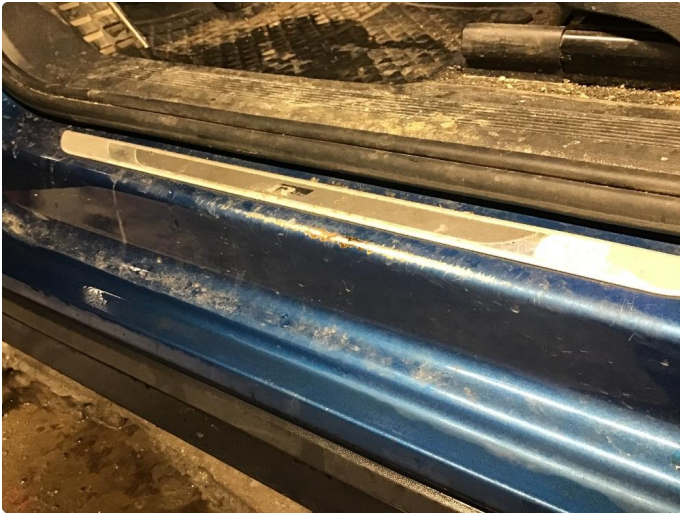
1.2 Slitt innsteg

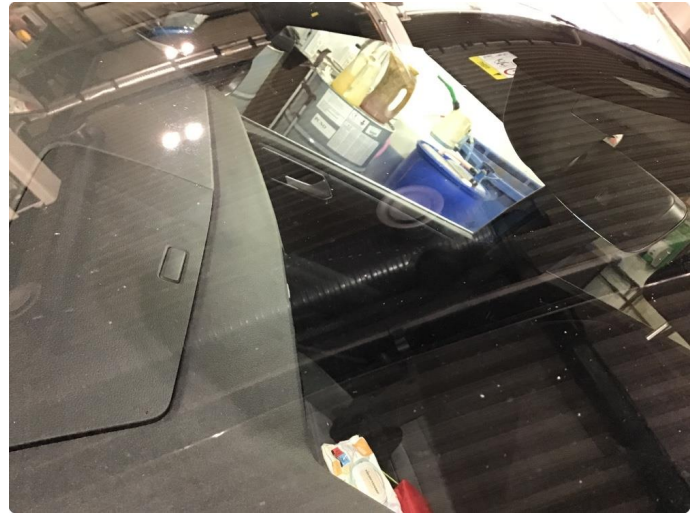
1.3 Noe slitasje på frontrute

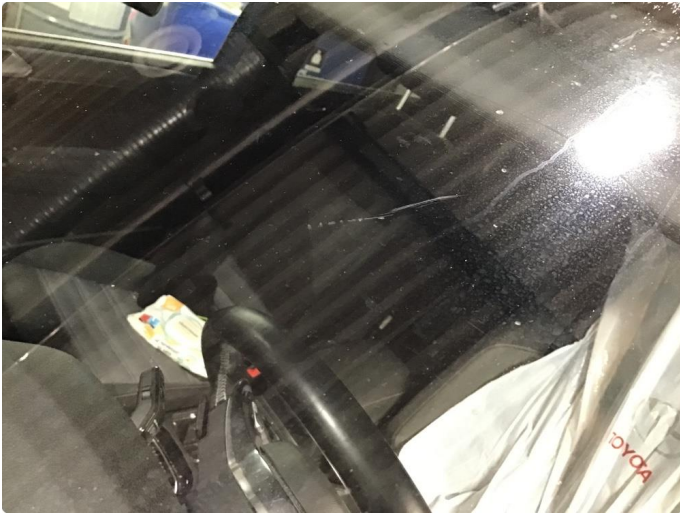
1.3 Noe slitasje på frontrute

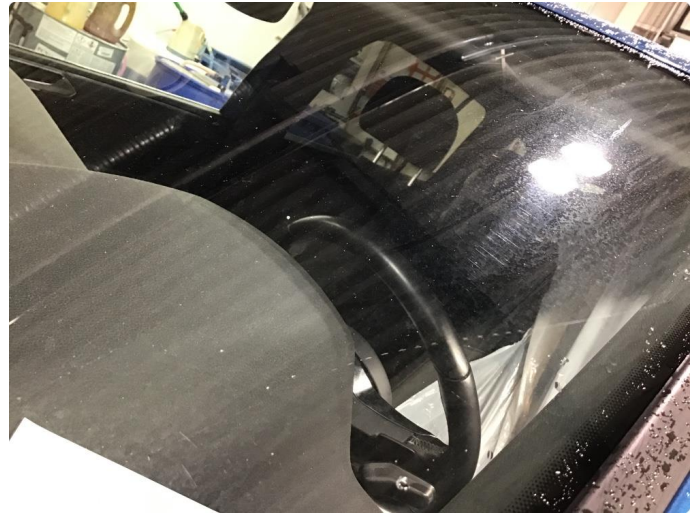
1.3 Noe slitasje på frontrute
