KIA SOUL EV FORHJULSDRIFT
TESTDATO: 11.03.2024
KODE: 1367203

CHASSISNR: KNAJX81EFK7039439	BRUKTIMPORT: Nei
KJØRETØY: Personbil	FRIST FOR PKK: 09.09.2024

NBF Tilstandsrapport er utarbeidet av Norges Bilbransjeforbund og Forbrukerrådet.

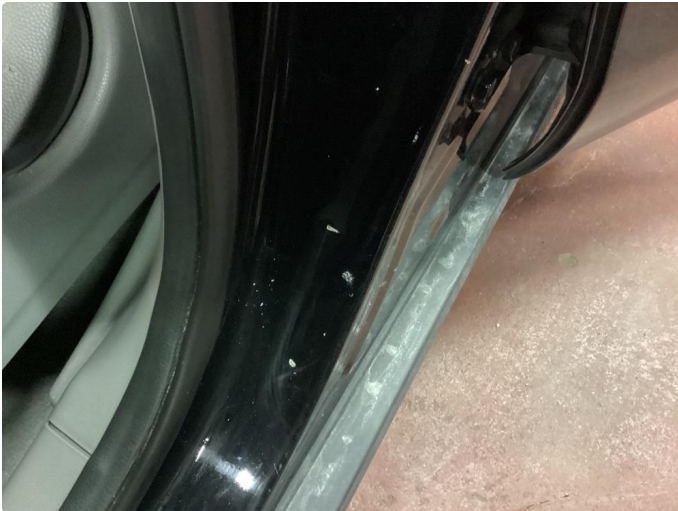
1.1 Liten bulk og merker i innsteg. Høyre side foran

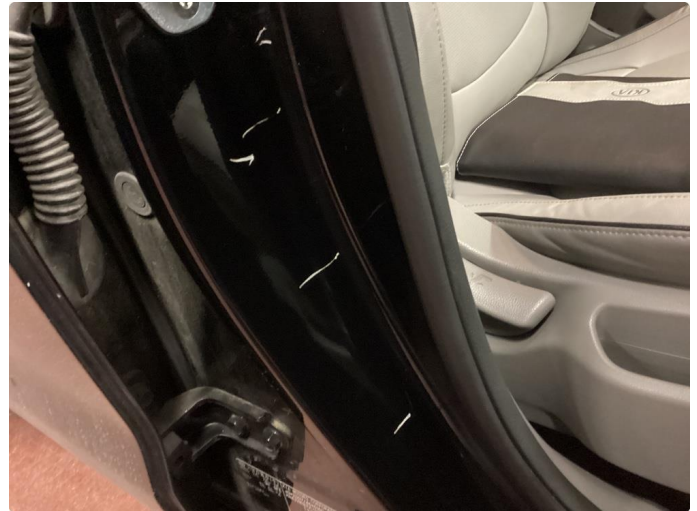
1.1 Liten bulk og merker i innsteg. Høyre side foran
