TOYOTA RAV4 4X4
TESTDATO: 07.03.2024
KODE: 1364212

VJ15346	72 643 KM	12.08.2019 Førstegang registrert	Bensin/ Batteri
----------------	------------------	--	----------------------------

NBF Tilstandsrapport er utarbeidet av Norges Bilbransjeforbund og Forbrukerrådet.

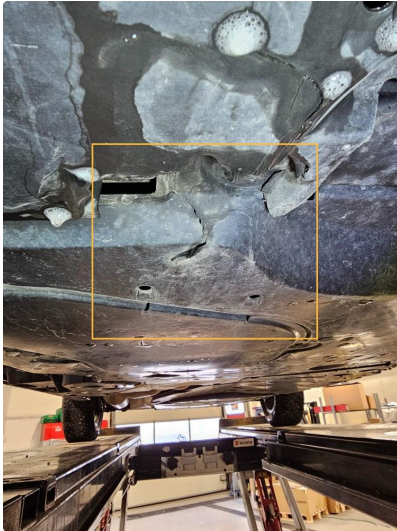
1.1 Skade på beskyttelsesplate under bil.

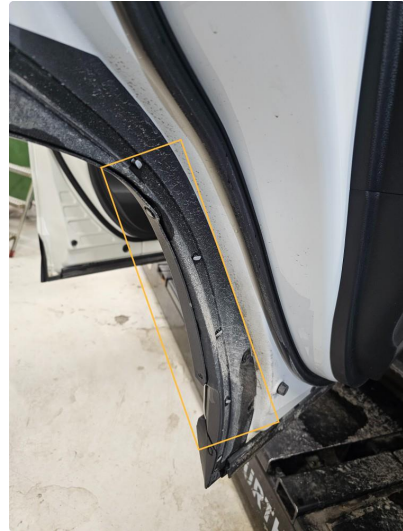
1.2 Gummipakning mangler. Venstre bak.

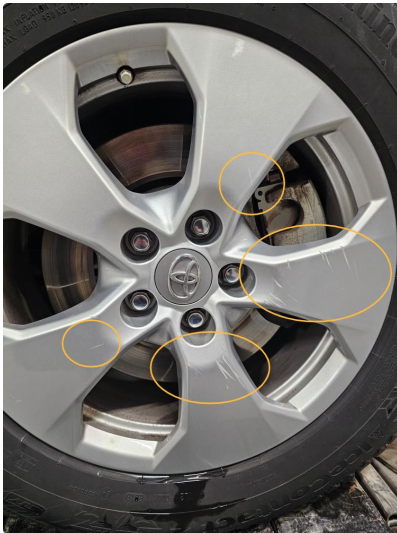
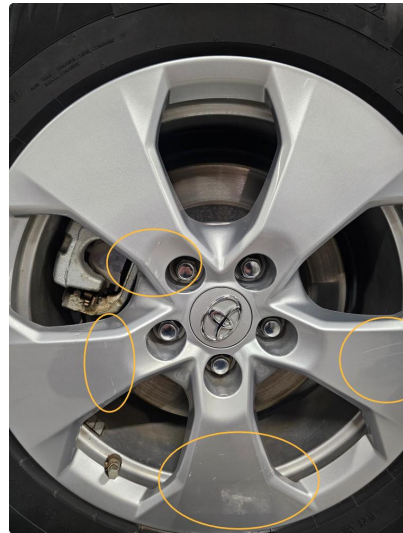
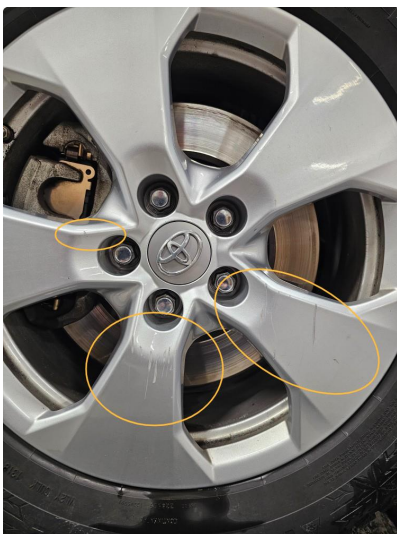
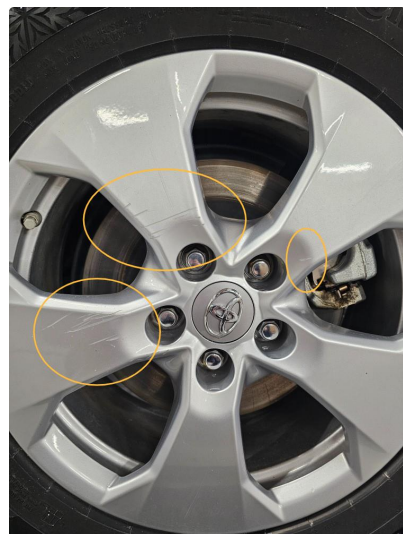
1.3 Alle vinterfelger har dype riper (skader).

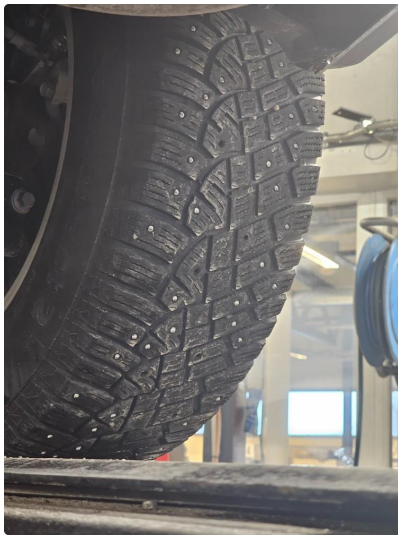
1.4 Vinterdekk begynner å bli klar for å byttes. mangler en del pigger, og resten av piggene er nedslitt.

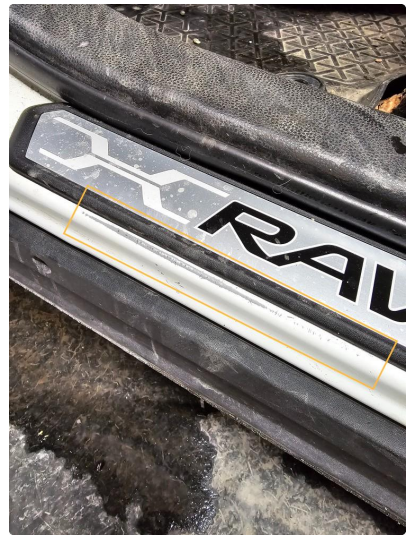
1.6 Lakk slitt på Innsteg Venstre foran.

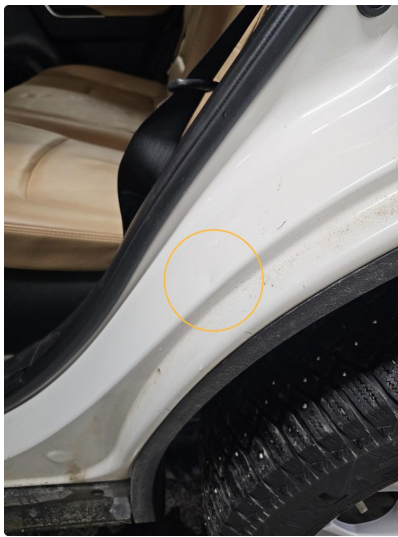
1.7 Liten bulk i døråpning. Venstre bak.

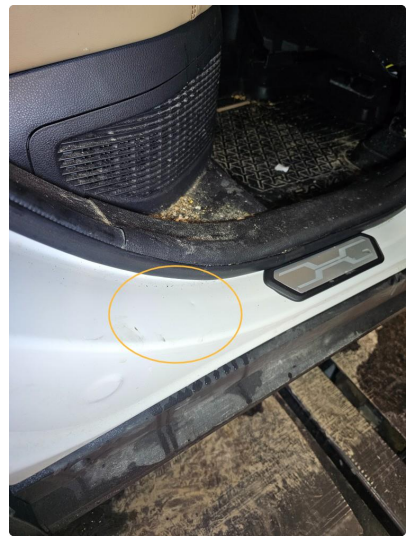
1.8 Bulker i døråpning. Høyre bak.

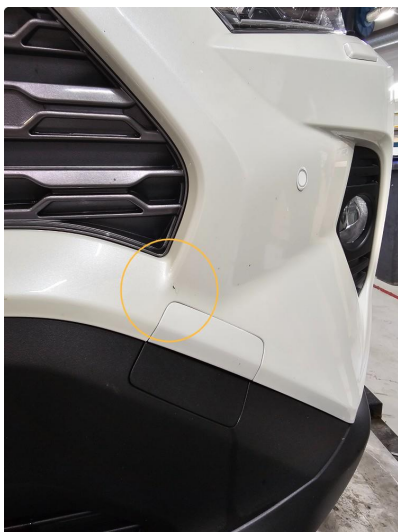
1.9 Sprekk i støtfanger. Venstre side foran.

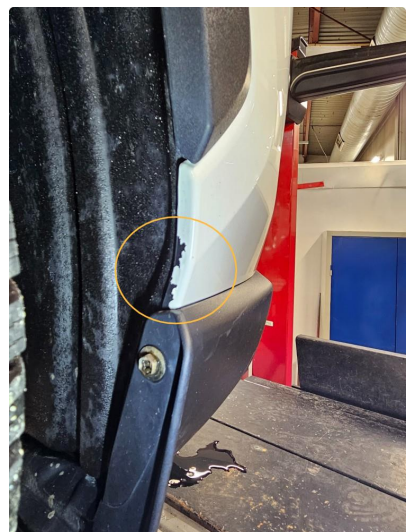
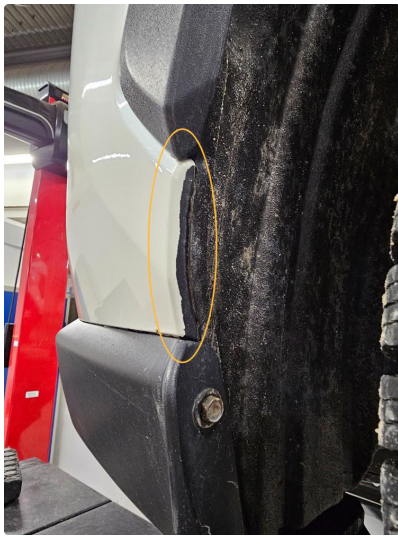
1.10 Lakkslipp på Støtfanger foran, inn mot hjulbuen. Begge sider.

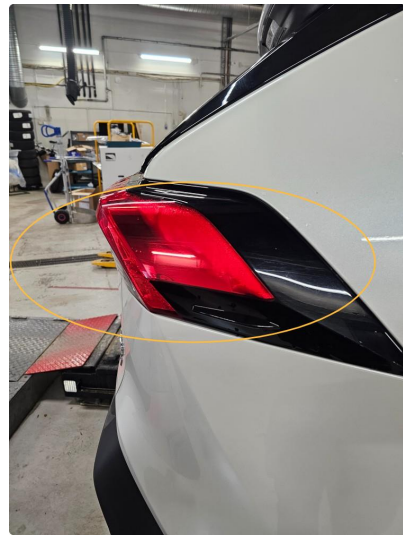
2.1 Fukt i lykt. Høyre bak.

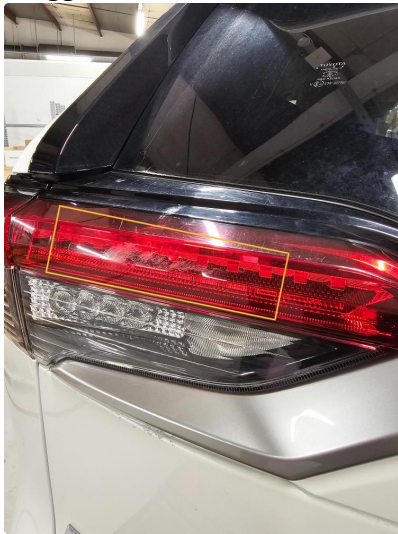
2.2 Riper på Lykt. Venstre bak.

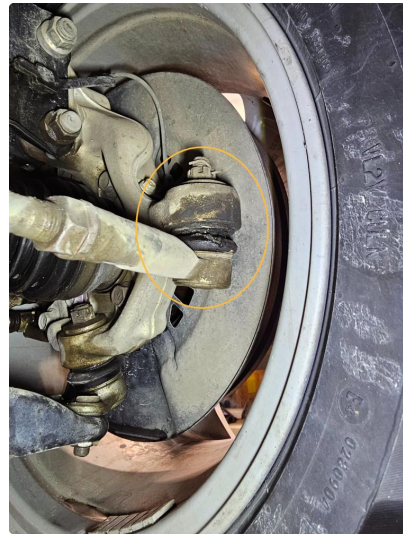
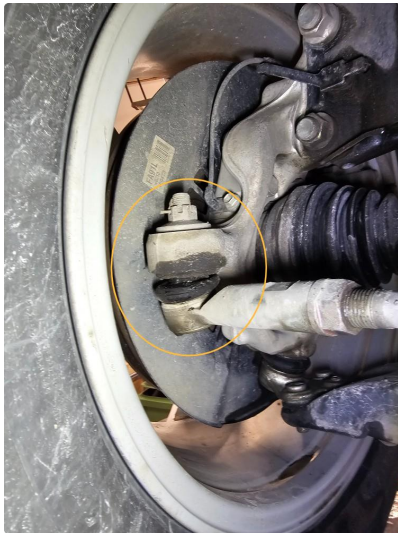
3.1 Begge ytre endeledd foran må byttes.
