SD64749 - 2012 Mitsubishi Offroad

Km.stand	175 729	Bruktimportert	Nei	Reg.reim skiftet, dato	
Ant. nøkler	3	Antirustgaranti	Ja	Reg.reim skiftet, km	0
Drivstoff	Diesel	Heftelser	Nei	Siste service, dato	19.02.2024
Farge	Sølv	Koll.puter utkoblet	Nei	Siste service, km	177 152
Egenvekt	1610	Medfølger sommerdekk	Ja	PKK utført	08.08.2022
Effekt	150	Medfølger vinterdekk	Ja	Servicehefte/servicer fulgt	Ja / Nei
Chassisnr.	JMBXLGF6WDZ402455	Tilhengerfeste	Ja	Vognmappe m/instruksjonsbok	Ja
Første reg.	12.12.2012	Er prøvekjørt	Ja	Utskrift dato	13.03.2024

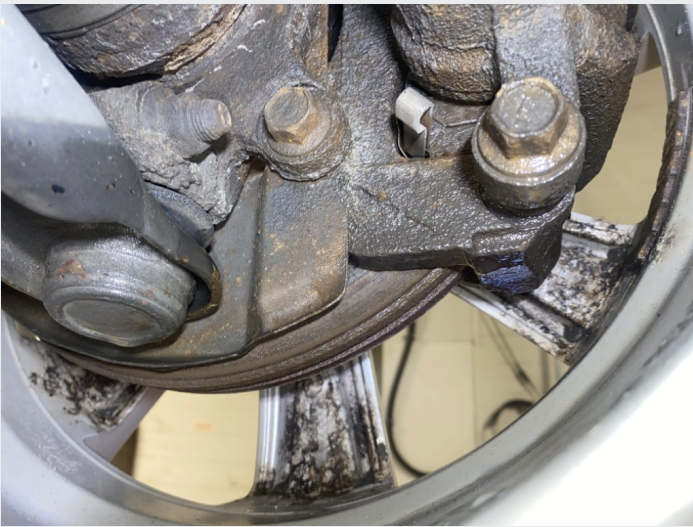
- 8.4 Hjuloppheng og styring - Aksler - Svetting høyre bak mellom diff og aksling
- 8.5 Hjuloppheng og styring - For-/bakstilling - rustet bakstilling
- 9.7 Bremses - Tromler/Skiver - Skiver foran 23,7mm, påbegynnende rust

9.7 Skiver foran 23,7mm, påbegynnende rust

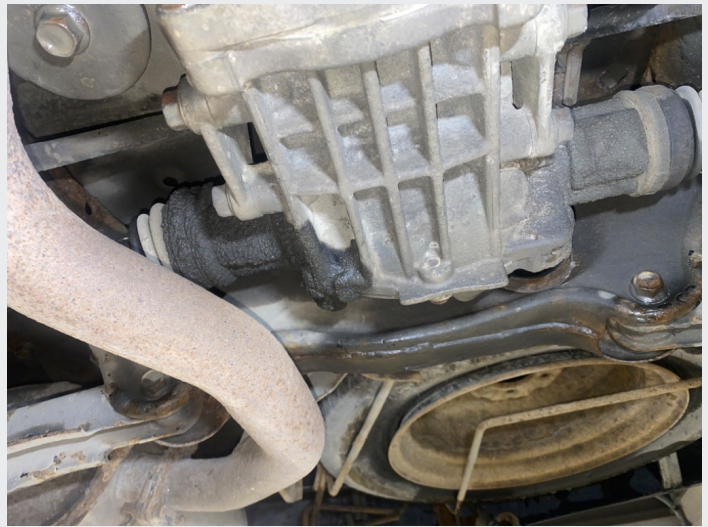
8.4 Svetting høyre bak mellom diff og aksling

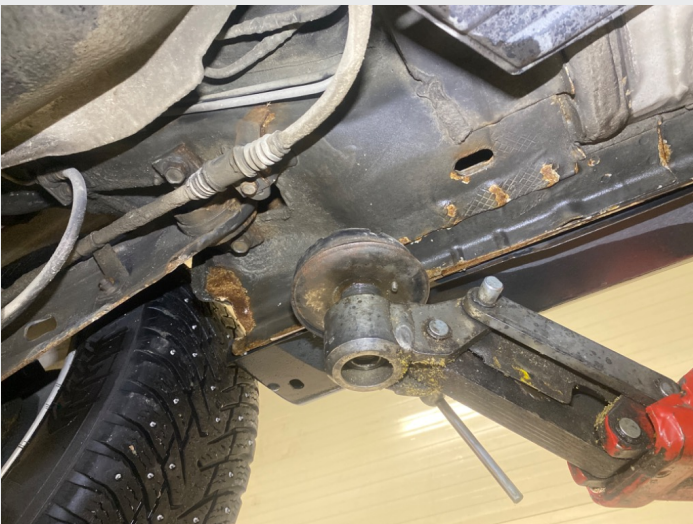
8.5 rustet bakstilling

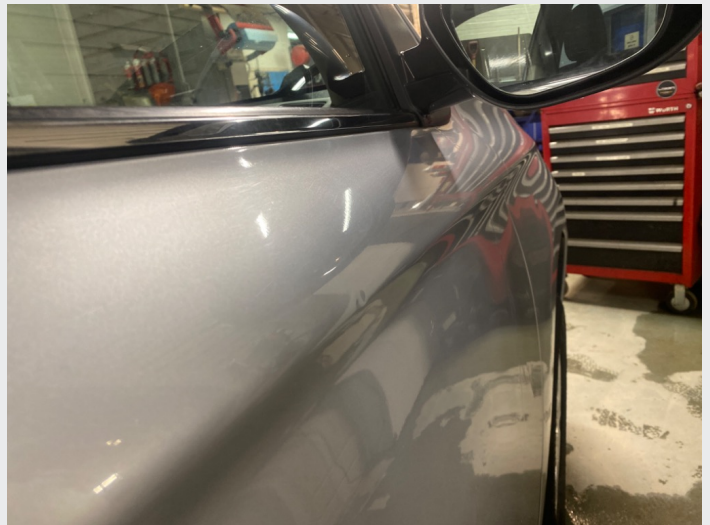
- 2.5 Eksteriør - Dører/bakluke - Liten bulk på profil, passasjerdør, anses som normal bruks slittasje
- 2.5 Eksteriør - Dører/bakluke - Rust kant i front

2.5 Liten bulk på profil, passasjerdør, anses som normal bruks slittasje

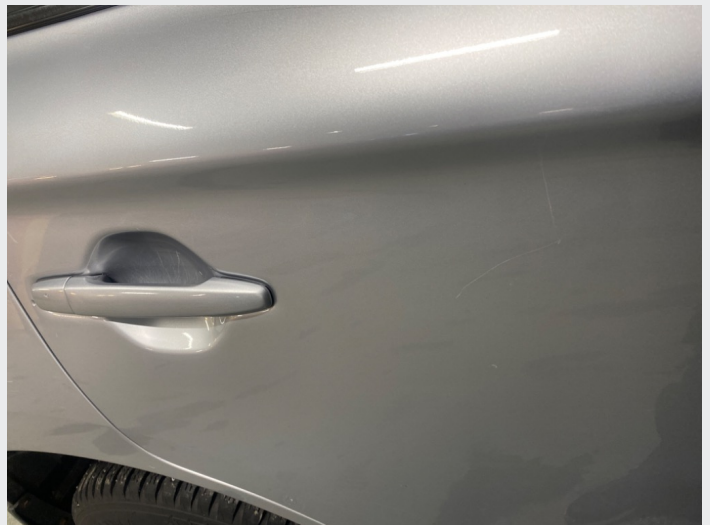
- 2.1 Eksteriør - Lakk - En del slittasje merker rundt om bil, anses som normal bruks slittasje
- 2.5 Eksteriør - Dører/bakluke - Liten bulk midt på førerdør, anses som normal bruks slittasje

2.1 høyre side

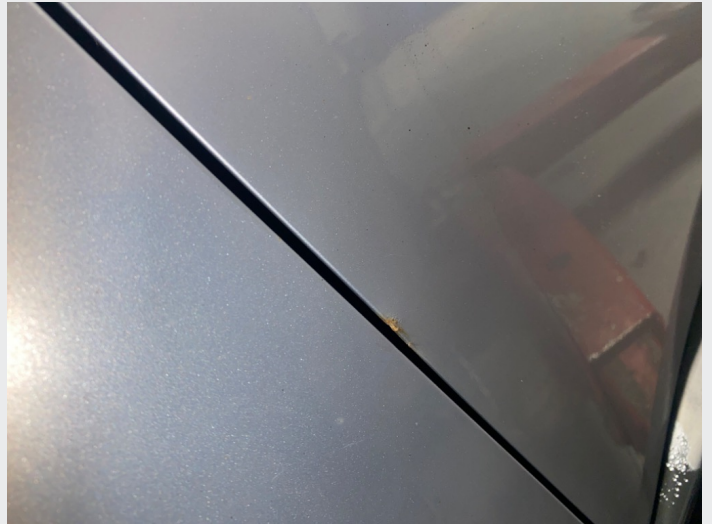
2.5 Rust kant i front
