VH17494 - 2009 Toyota Prius Kombi (5-dørs)

Km.stand	141 161	Bruktimportert	Nei	Reg.reim skiftet, dato	
Ant. nøkler	0	Antirustgaranti	Nei	Reg.reim skiftet, km	0
Drivstoff	Bensin	Heftelser	Nei	Siste service, dato	25.03.2019
Farge	Sølv	Koll.puter utkoblet	Nei	Siste service, km	115 550
Egenvekt	1370	Medfølger sommerdekk	Ja	PKK utført	26.03.2023
Effekt	99	Medfølger vinterdekk	Ja	Servicehefte/servicer fulgt	Ja / Nei
Chassisnr.	JTDKN36U305055387	Tilhengerfeste	Nei	Vognmappe m/instruksjonsbok	Ja
Første reg.	26.10.2009	Er prøvekjørt	Ja	Utskrift dato	12.02.2024

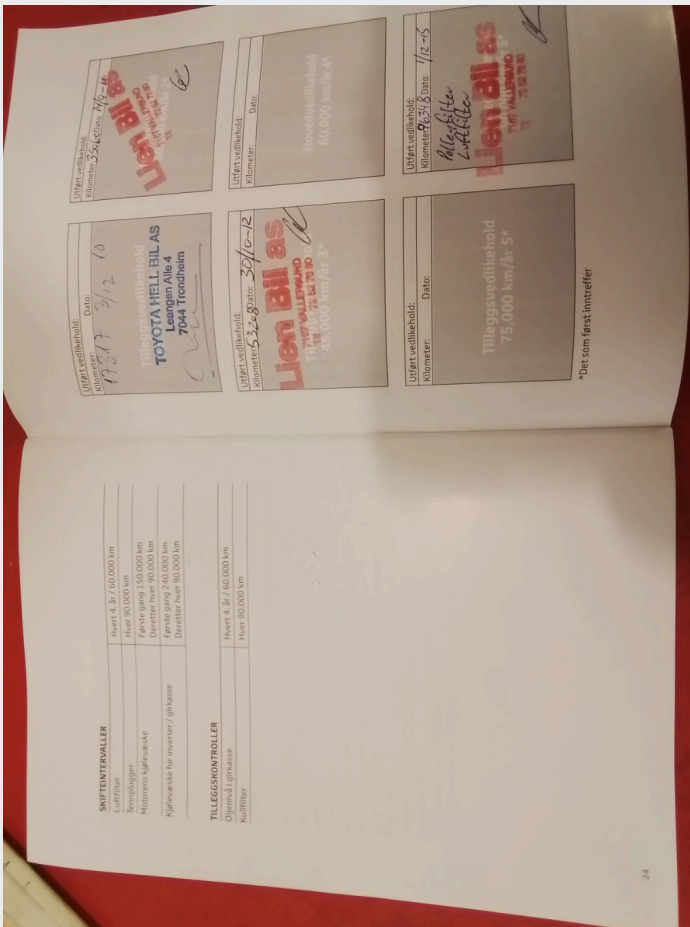
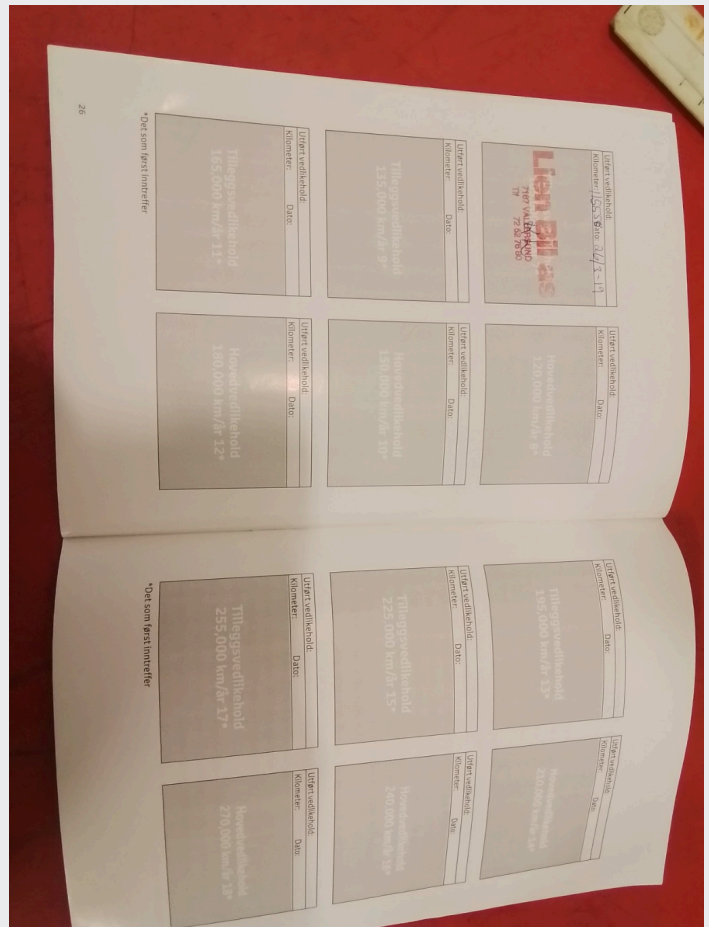
5.11 Mangelfullt servicehefte. Utført storservice nå 05.01 141557km

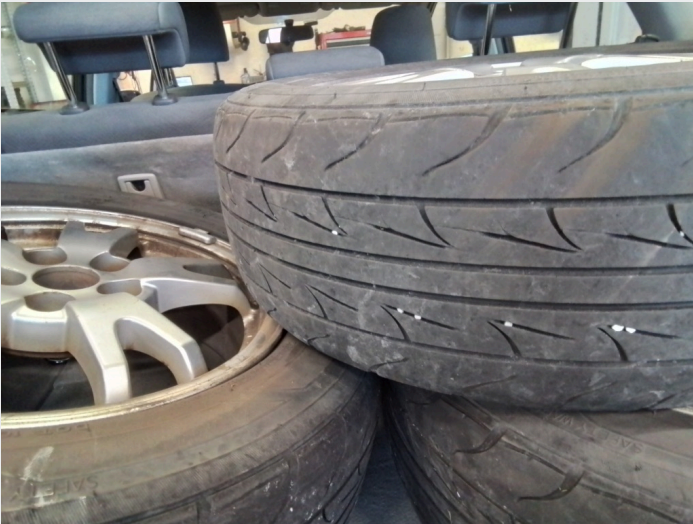
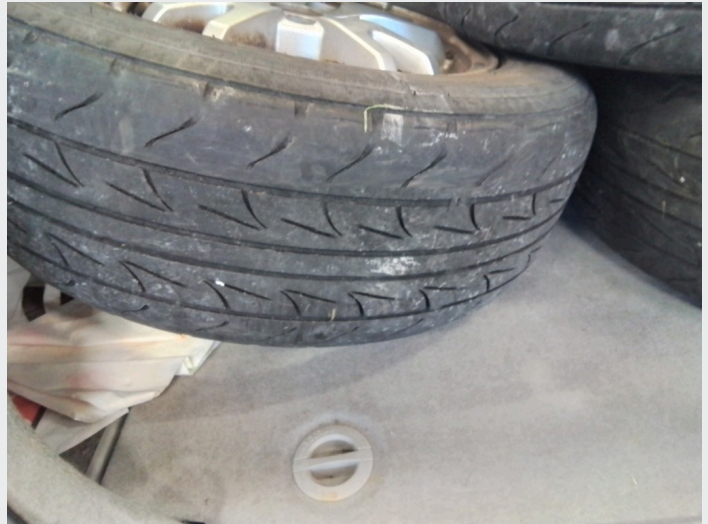
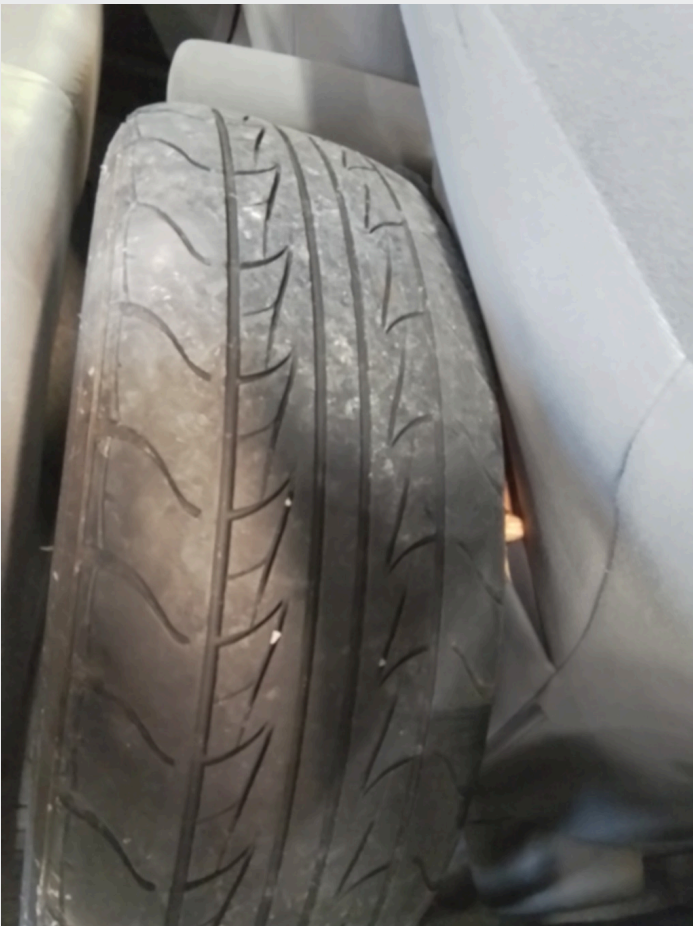
2.17 Sommerdekk er skeivslitt

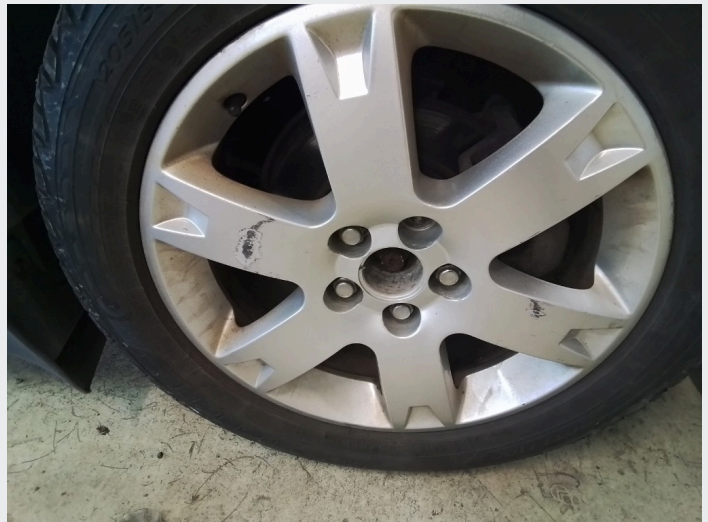
2.18 Striper høyre framfelg

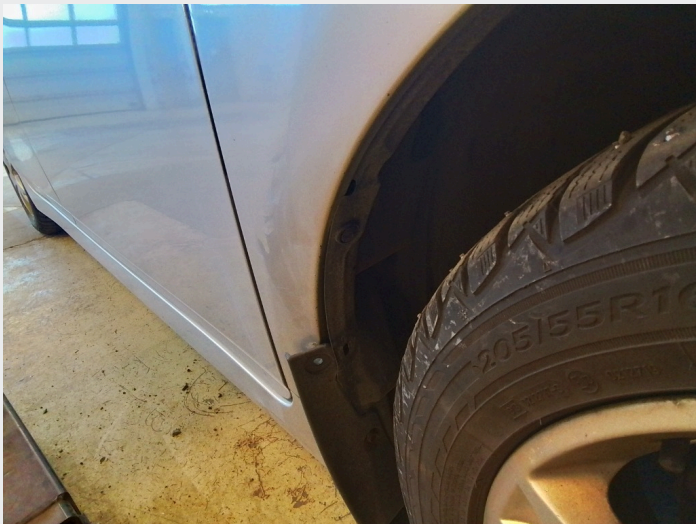
2.7 Bulk høyre framskjerm

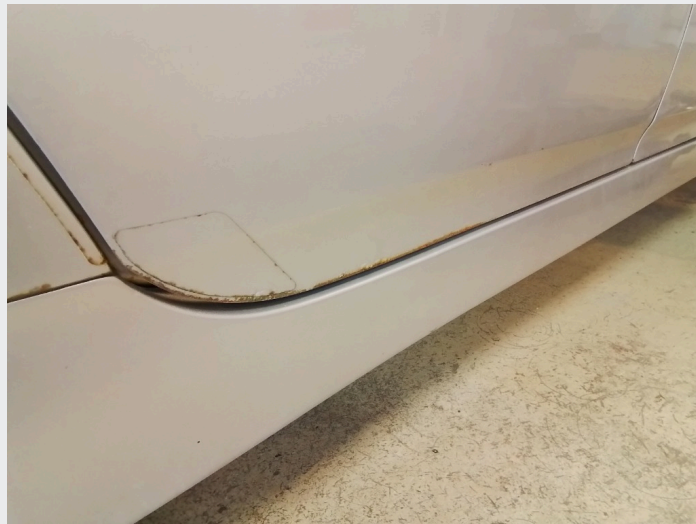
2.5 Begynnende rust nedre kant høyre bakdør.

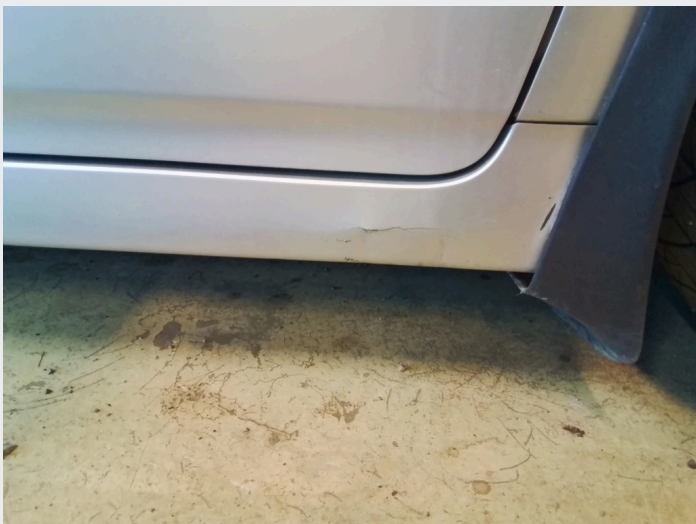
2.4 Skadet sideskjørt høyre

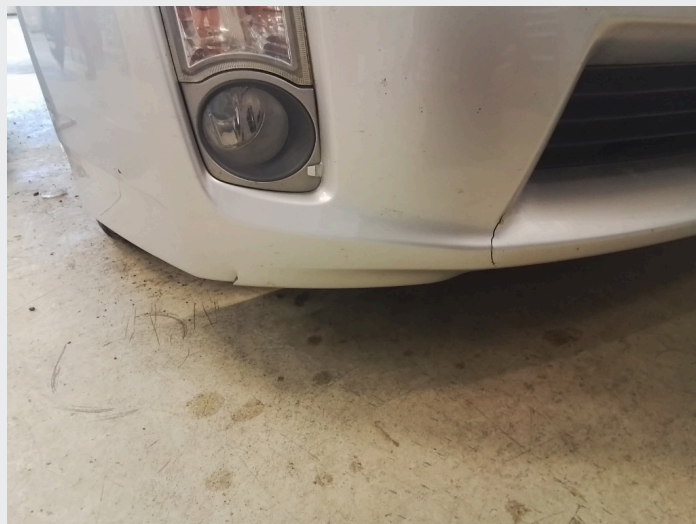
2.8 Steinsprut frontfanger

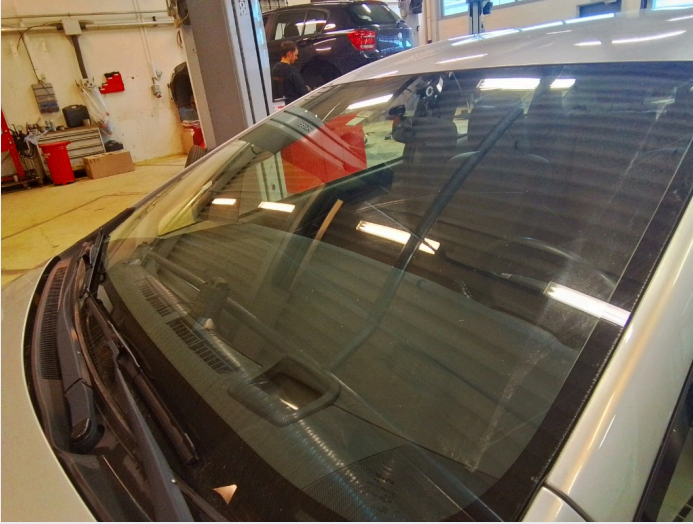
2.15 Frontrute slitt. Normalt ihht alder

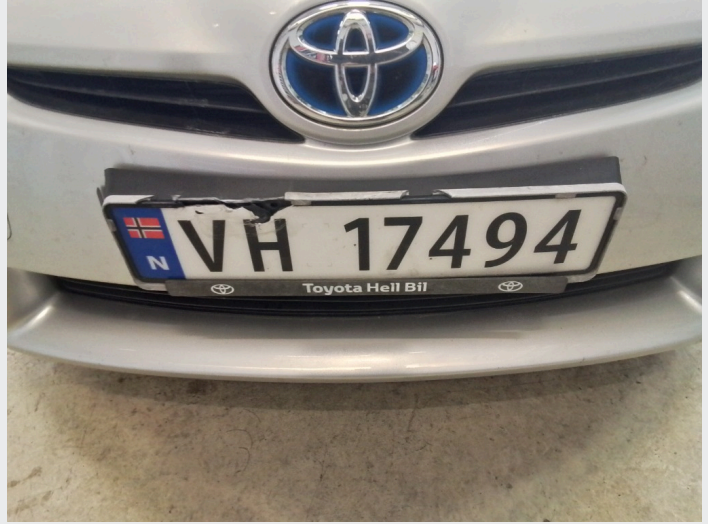
2.8 Skilt foran skadet
