**HYUNDAI TUCSON 141 HK AUTOMAT FORHJULSDRIFT**
**TESTDATO: 08.03.2024**
**KODE: 1365802**

<b>FT54753</b>	<b>128 700 KM</b>	<b>25.08.2016</b> Førstegang registrert	<b>Diesel</b>
----------------	-------------------	--	---------------

NBF Tilstandsrapport er utarbeidet av Norges Bilbransjeforbund og Forbrukerrådet.

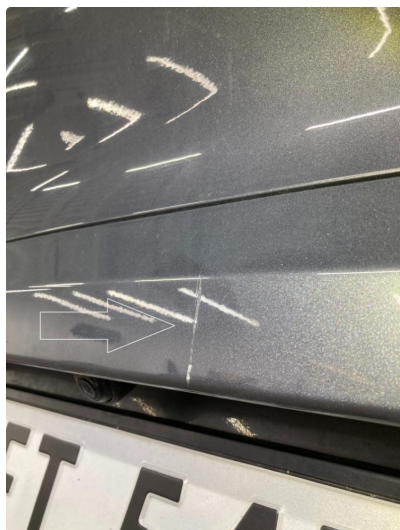
1.1 Liten ripe på venstre støtfanger hjørne foran og på bakluke. (plastikk) Notert for info

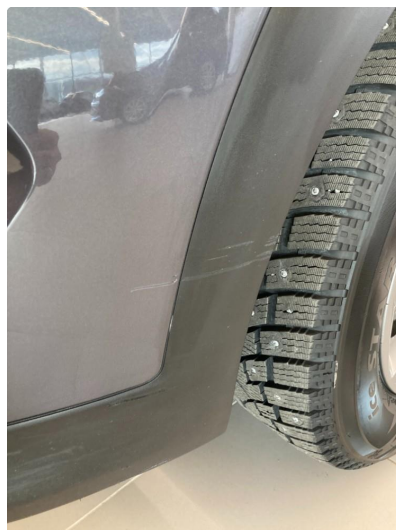
1.1 Liten ripe på venstre støtfanger hjørne foran og på bakluke. (plastikk) Notert for info

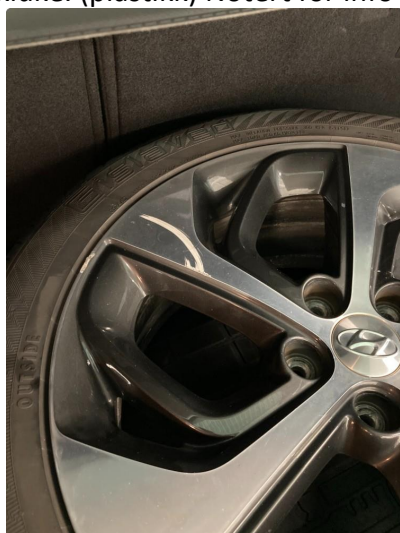
1.2 Ripe på sommerfelg. Notert for info
