BMW 3-SERIE 190 HK AUTOMAT 4X4
TESTDATO: 15.01.2024
KODE: 1324668

BT54318

NBF Tilstandsrapport er utarbeidet av Norges Bilbransjeforbund og Forbrukerrådet.

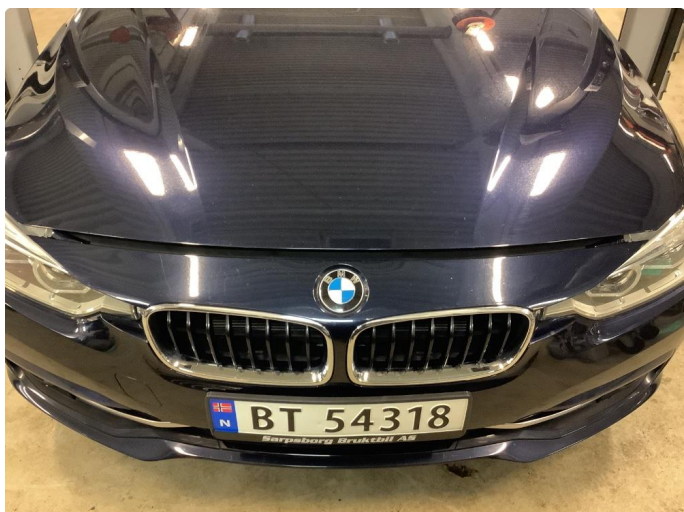
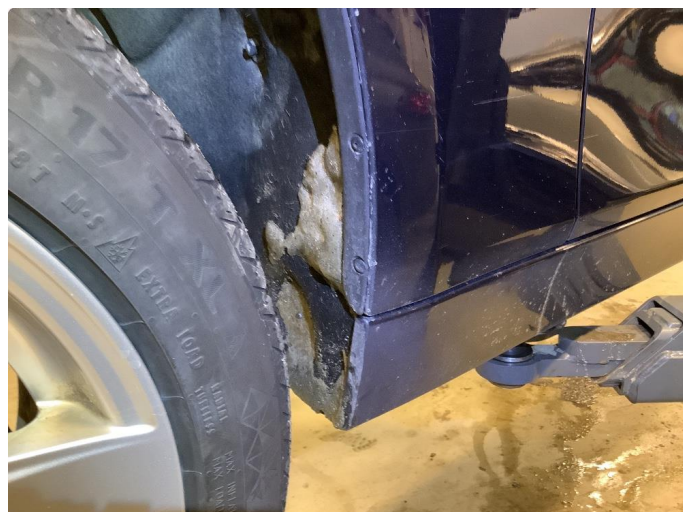
1.1 Stensprut

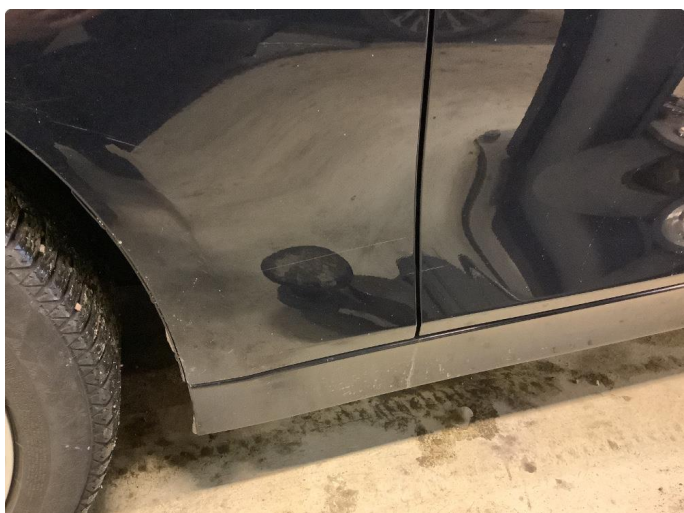
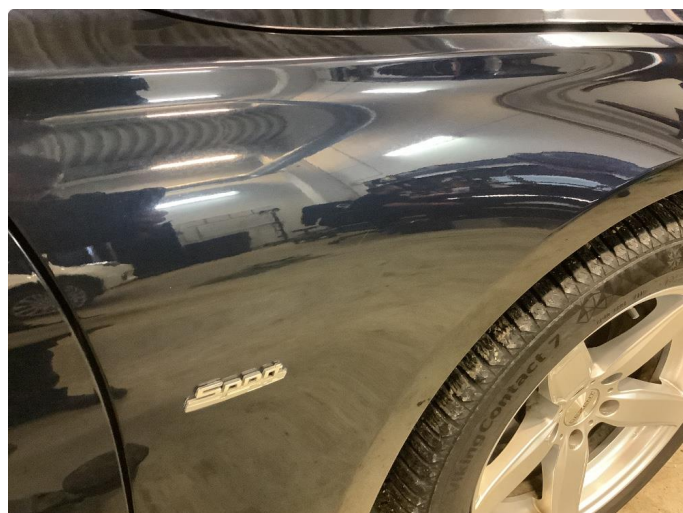
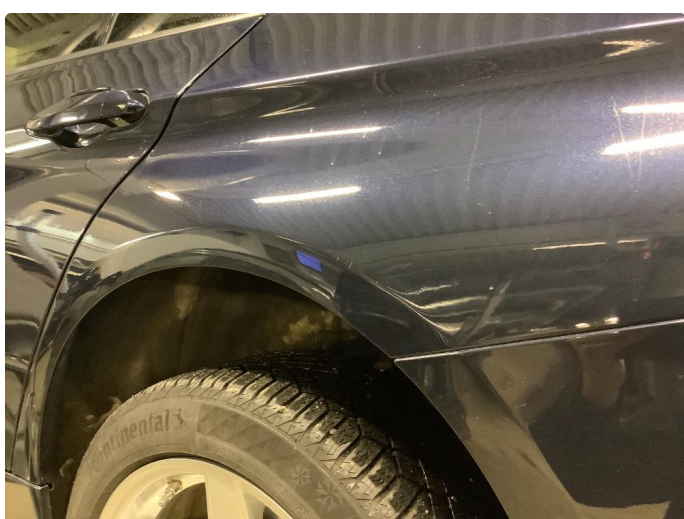
1.2 Ripe(r)

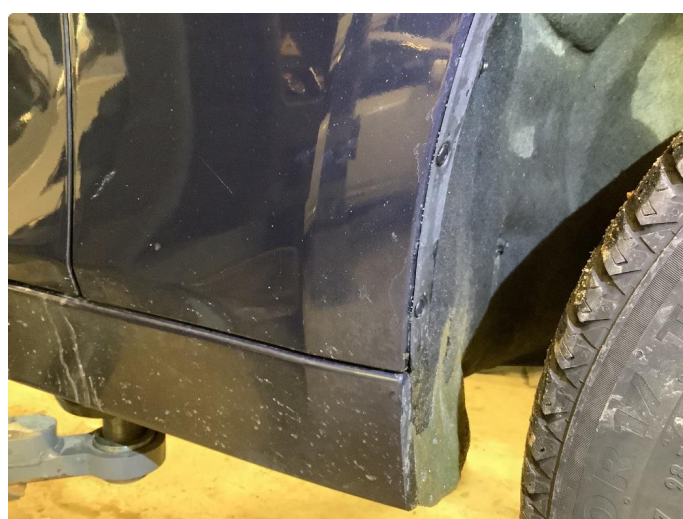
1.3 Lakk flasser

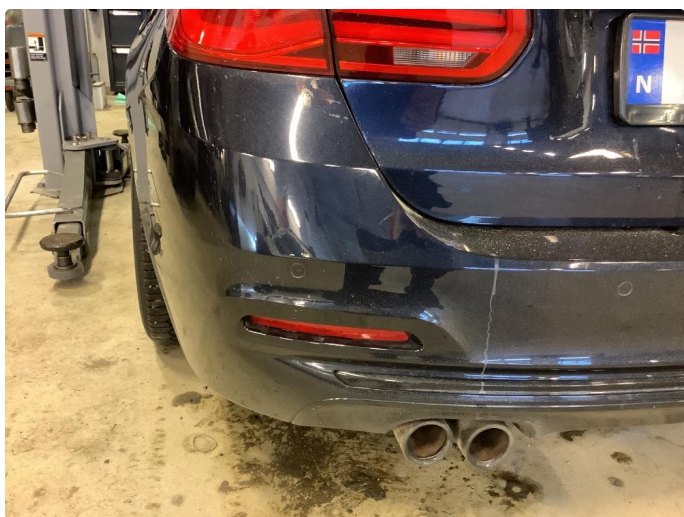
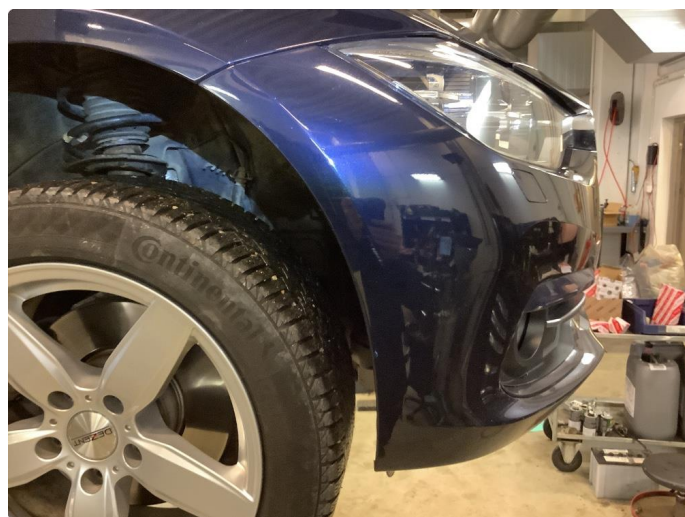
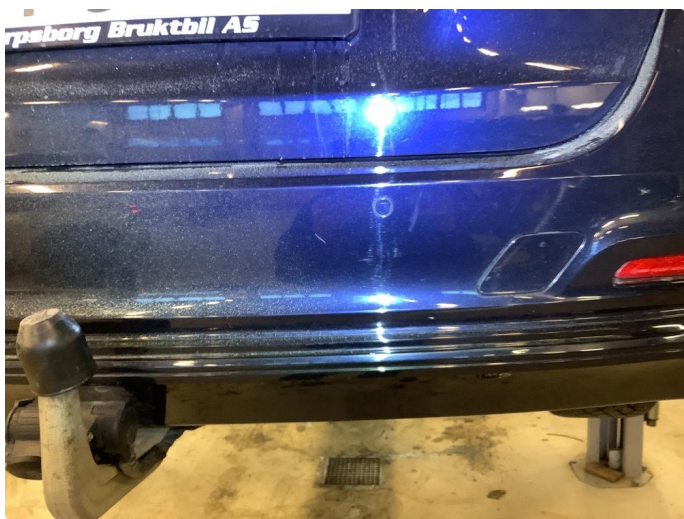
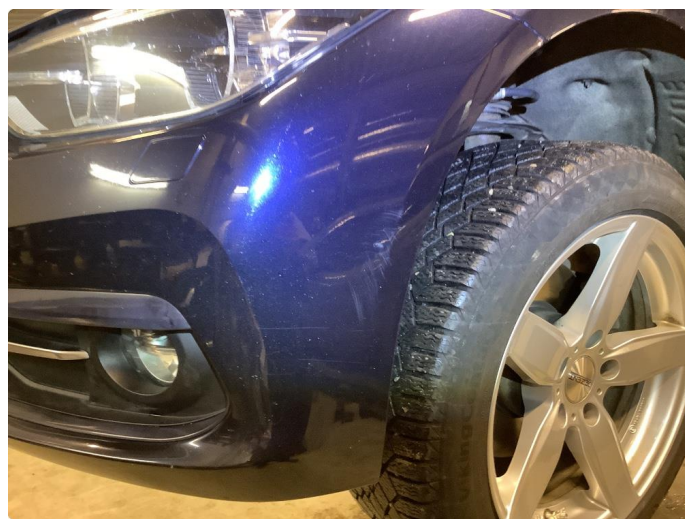
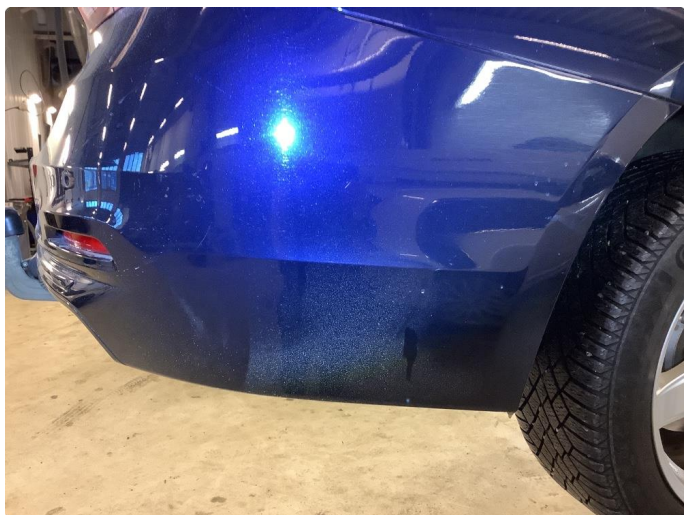
1.5 Ripe(r)

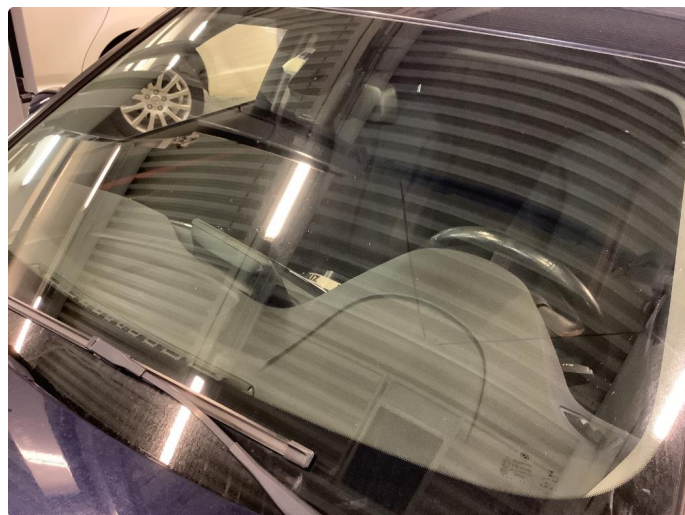
1.6 Steinsprut

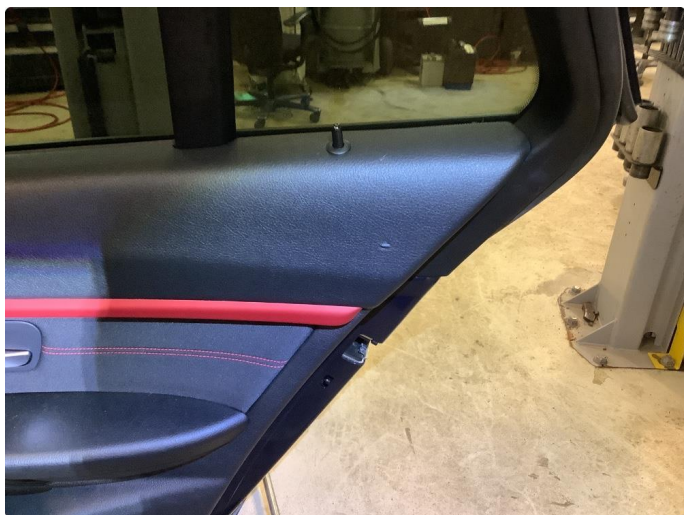
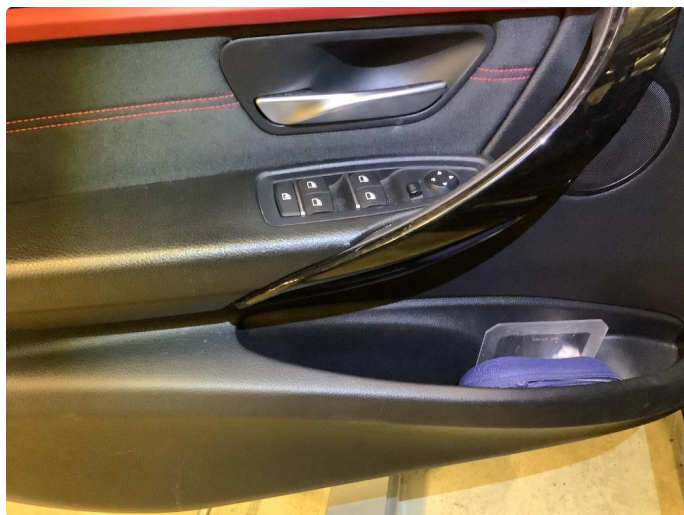
4.1 Rift

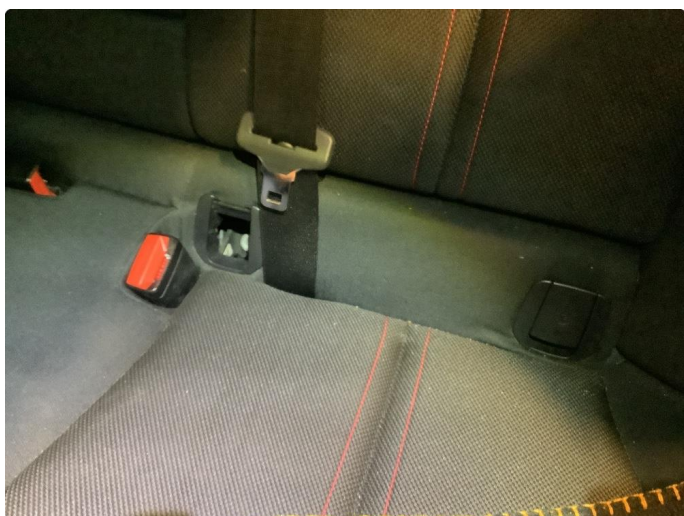
4.2 Mangler deksel over ISOfixeste
