TOYOTA AURIS 136 HK AUTOMAT FORHJULSDRIFT
TESTDATO: 13.03.2024
KODE: 1368913

| ZH40846 | 97 270 KM | 28.02.2014 Førstegang registrert | Bensin/ Batteri |

NBF Tilstandsrapport er utarbeidet av Norges Bilbransjeforbund og Forbrukerrådet.

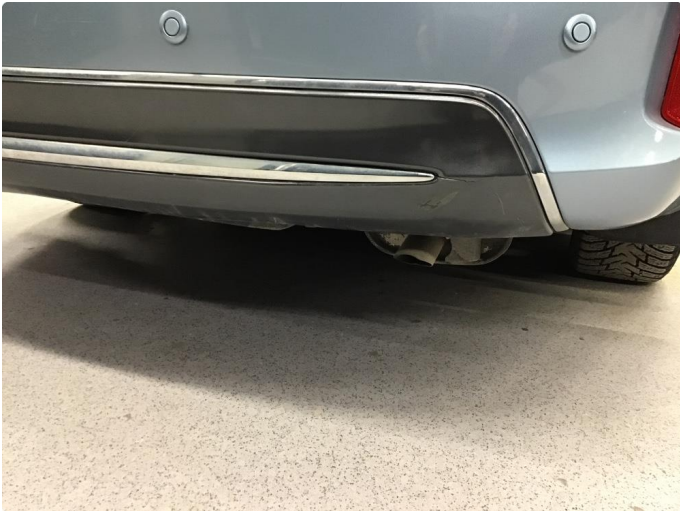
| Punkt | Beskrivelse | Plassering |
|---|--|---|
| 1.5 Støtfanger | Rift og bulk på fanger bak. | høyre bak |

1.5 Rift og bulk på fanger bak.

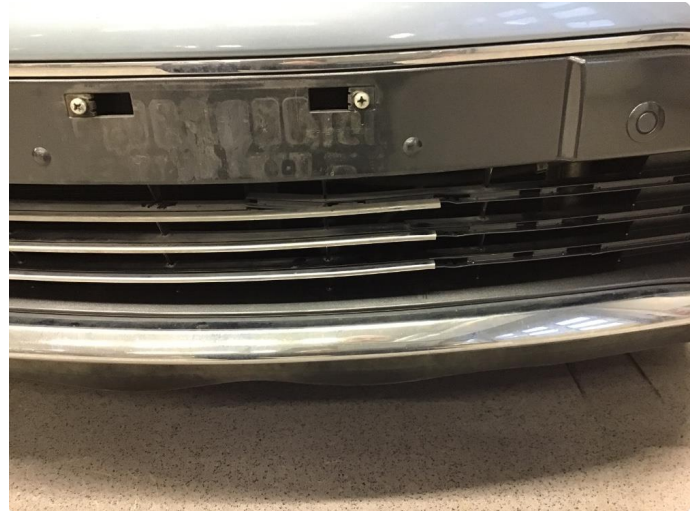
| Punkt | Beskrivelse | Plassering |
|---|--|---|
| 1.6 Støtfanger | Mangler en del crome på fanger foran | venstre foran |

1.6 Mangler en del crome på fanger foran

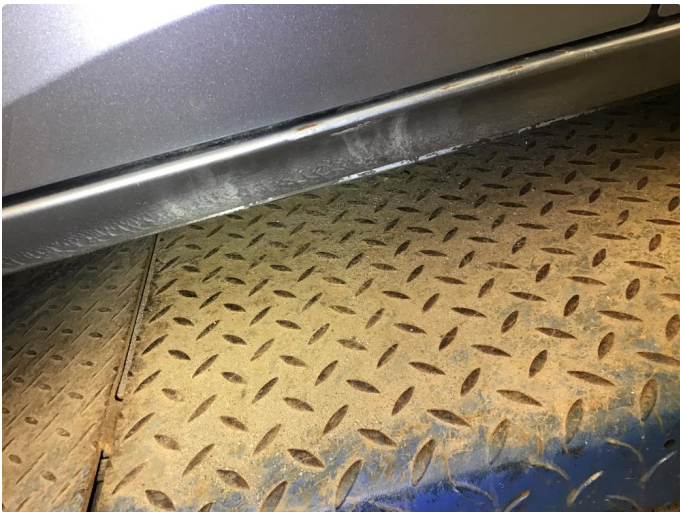
| Punkt | Beskrivelse | Plassering |
|---|--|---|
| 1.7 Kanal | Bulk på kanal hs. | |

1.7 Bulk på kanal hs.
