**SKODA OCTAVIA 150 HK AUTOMAT 4X4**
**TESTDATO: 26.03.2024**
**KODE: 1372145**

<b>LJ67042</b>	<b>123 692 KM</b>	<b>20.03.2017</b> Førstegang registrert	<b>Diesel</b>
----------------	-------------------	--------------------------------------------	---------------

NBF Tilstandsrapport er utarbeidet av Norges Bilbransjeforbund og Forbrukerrådet.

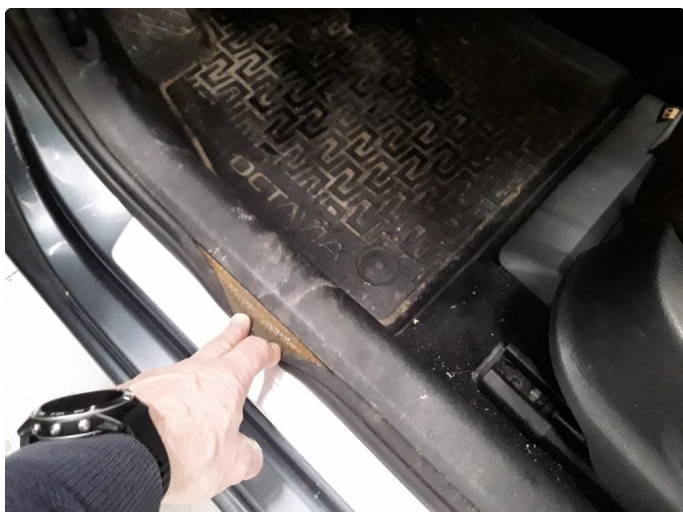
1.2 Noe revnet/løstet dørpakning i førerdøråpning.

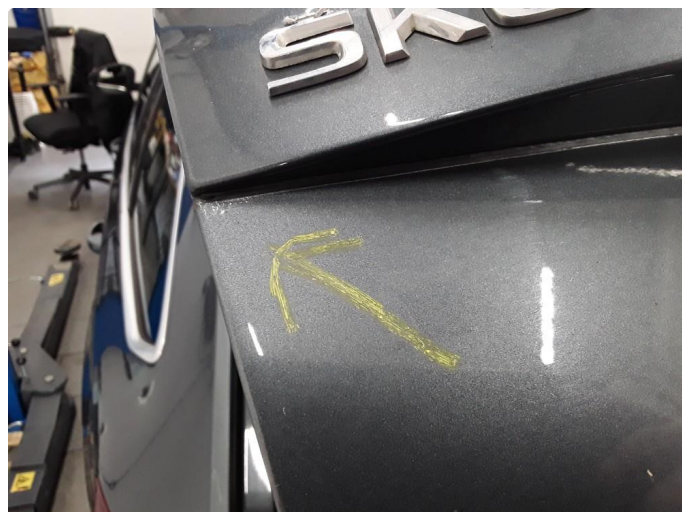
1.3 Et par små lakkrustblemmer på bakluken. Normal bruksslitasje ihht alder/km.

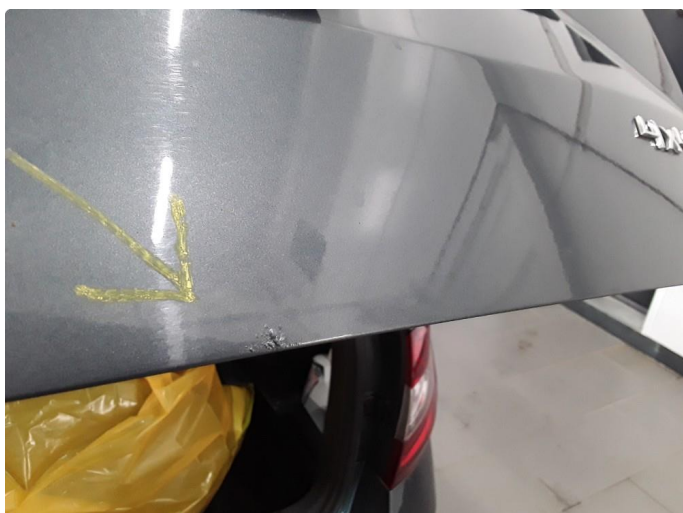
1.3 Et par små lakkrustblemmer på bakluken. Normal bruksslitasje ihht alder/km.

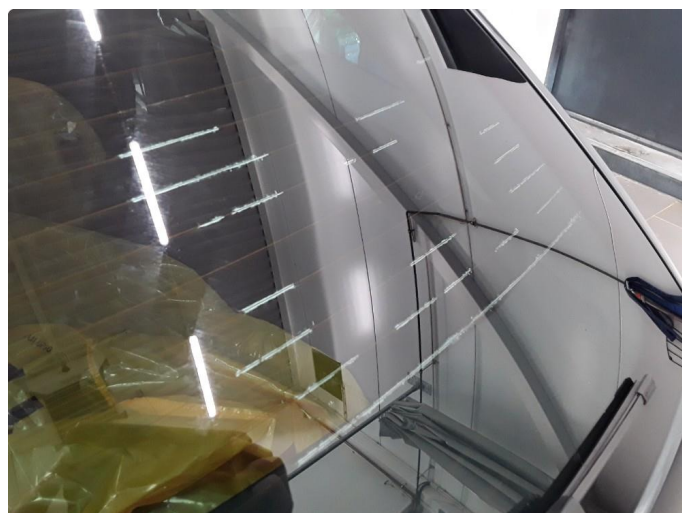
1.6 Varmetråder i bakruten er forsøkt reparert. Synlig reparasjon. Ikke alle varmetråder fungerer.

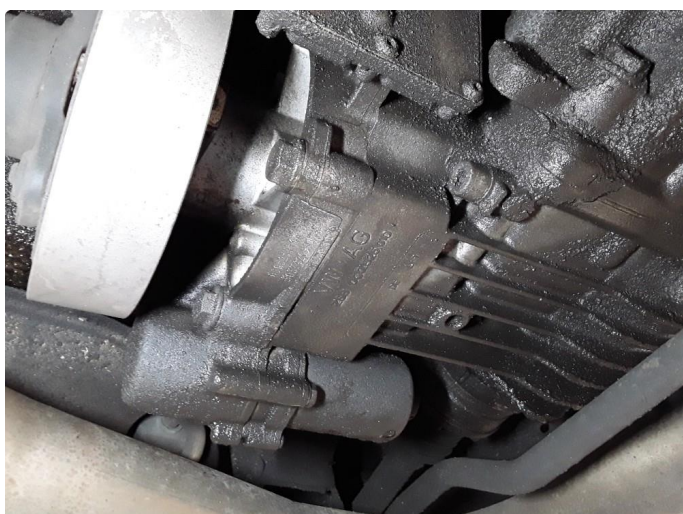
2.1 Noe oljelekkasje fra bakakselkarang og muligens inngående simring på haldexkobling.

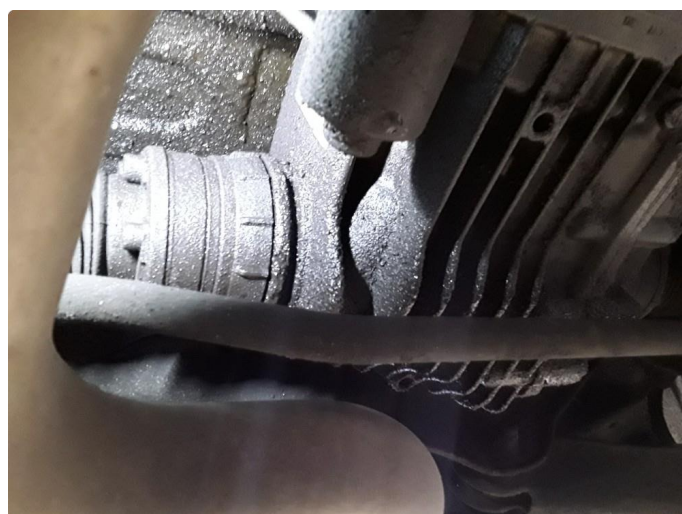
2.1 Noe oljelekkasje fra bakakselkarang og muligens inngående simring på haldexkobling.
