**HONDA CR-V 120 HK MANUELL FORHJULSDRIFT**
**TESTDATO: 01.03.2024**
**KODE: 1324377**

<b>AJ80758</b>	<b>198 258 KM</b>	<b>23.12.2014</b> Førstegang registrert	<b>Diesel</b>
----------------	-------------------	--	---------------

NBF Tilstandsrapport er utarbeidet av Norges Bilbransjeforbund og Forbrukerrådet.

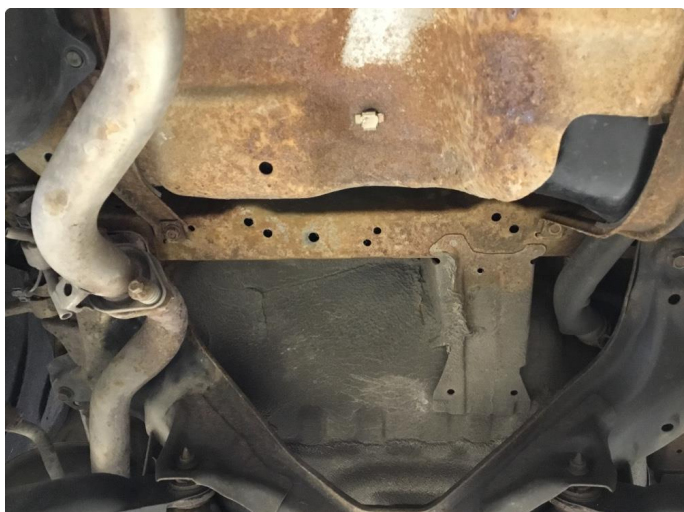
1.1 Overflaterust, bør understellsbehandles

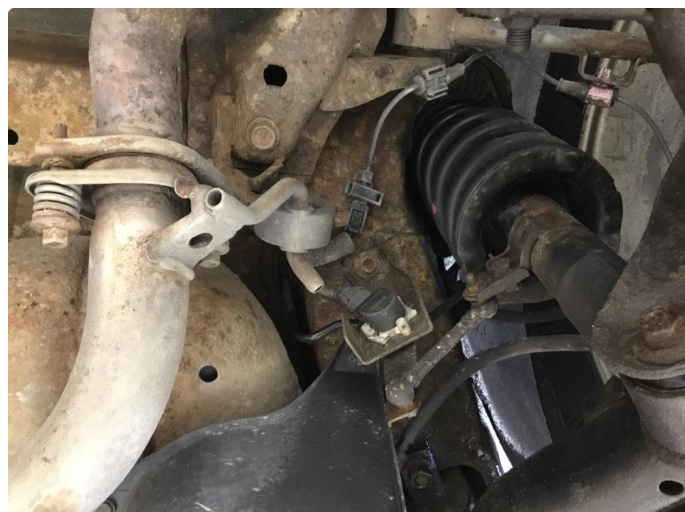
1.1 Overflaterust, bør understellsbehandles

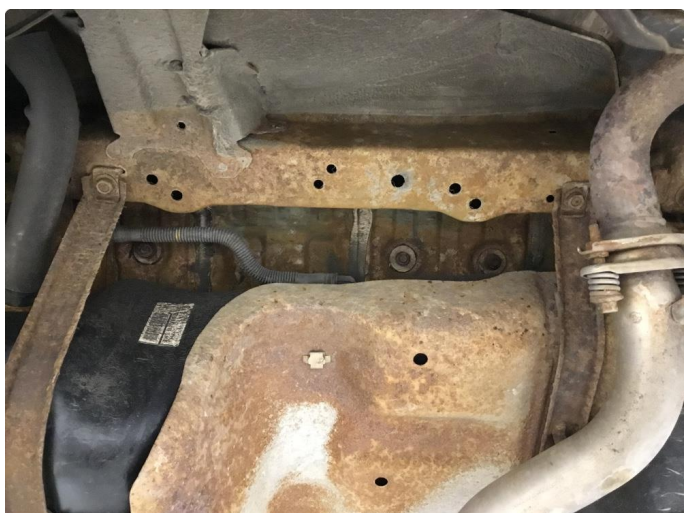
1.1 Overflaterust, bør understellsbehandles

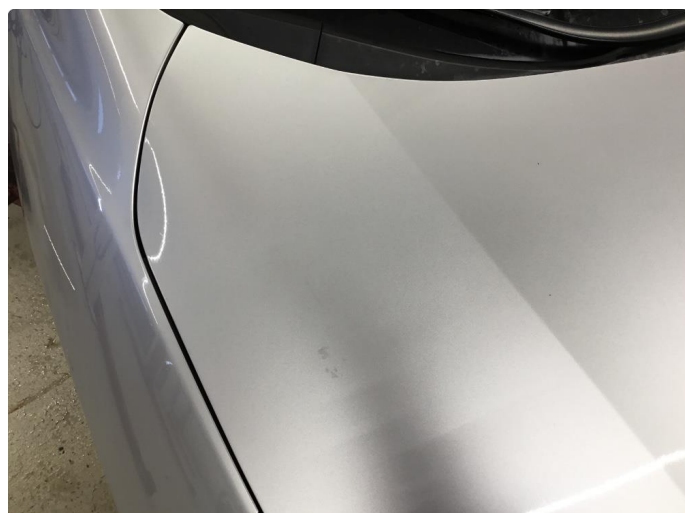
1.2 Små steinsprut

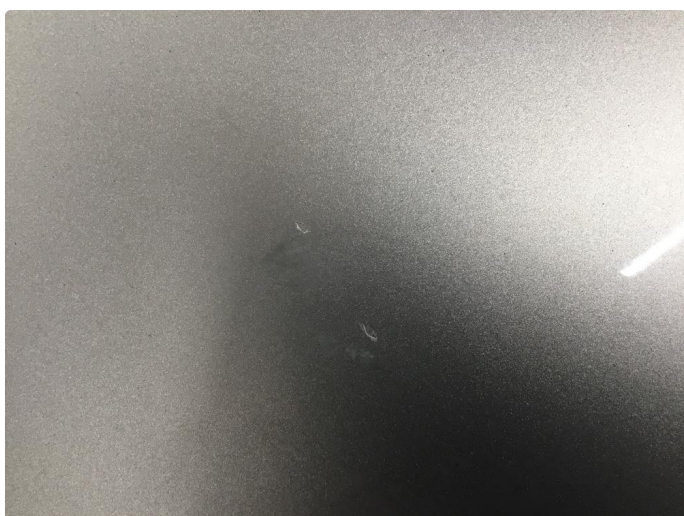
1.2 Små steinsprut

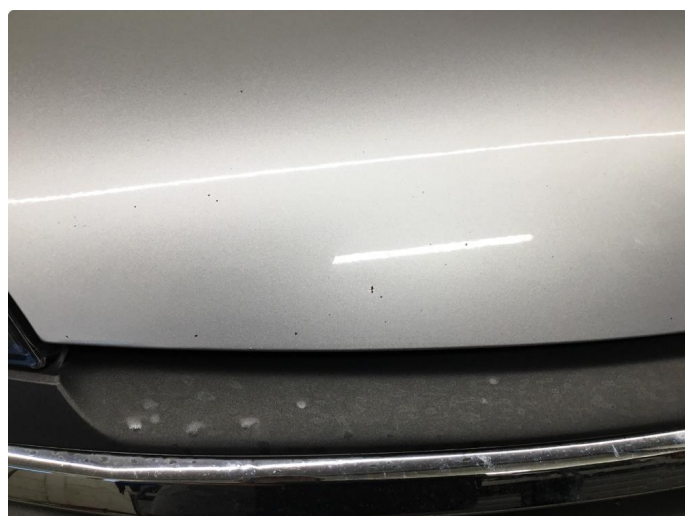
1.2 Små steinsprut

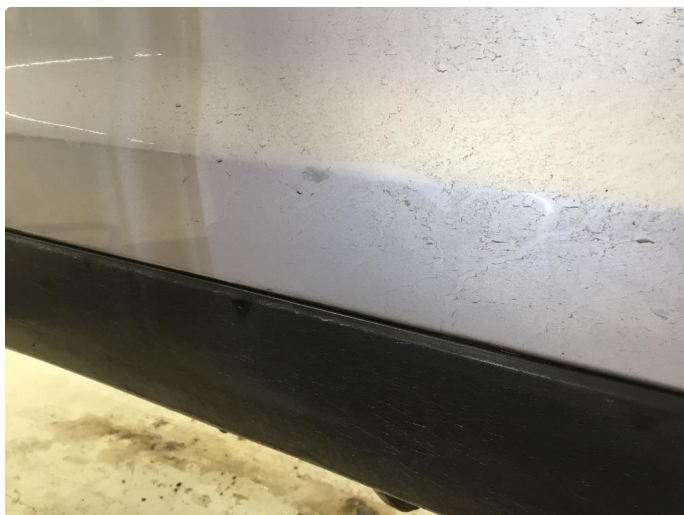
1.3 Småriper

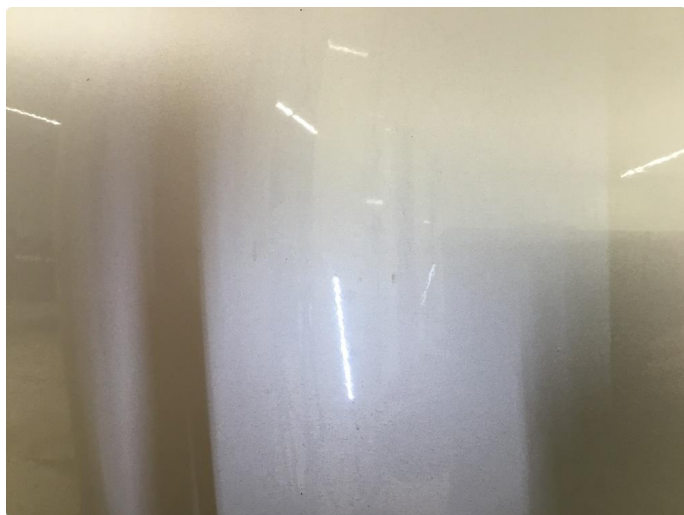
1.3 Småriper

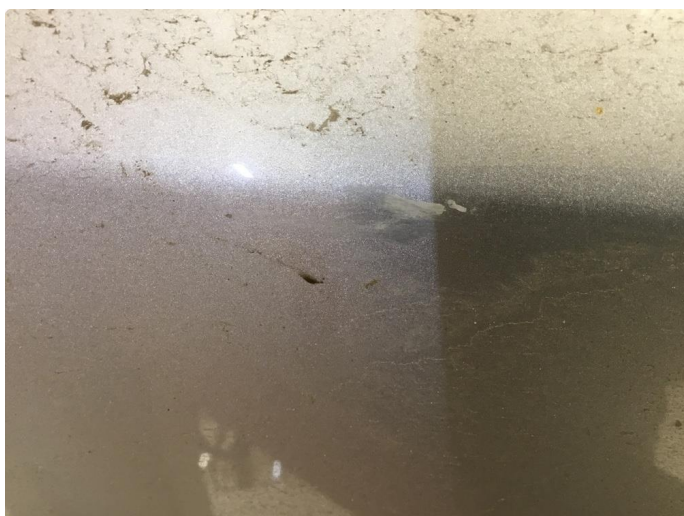
1.3 Småriper

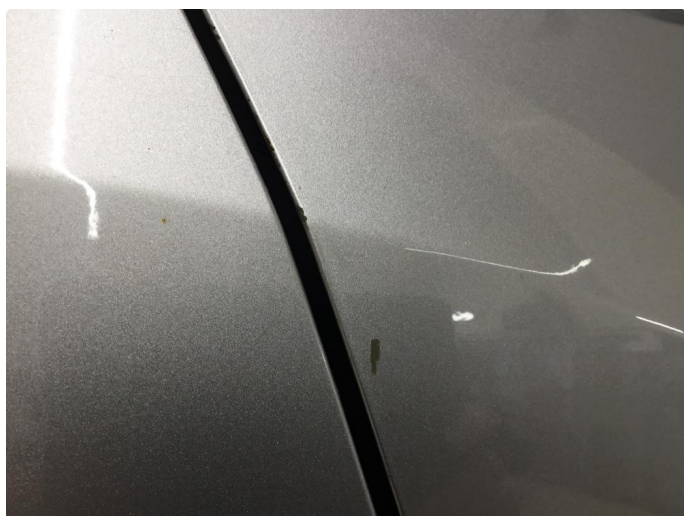
1.4 Småriper

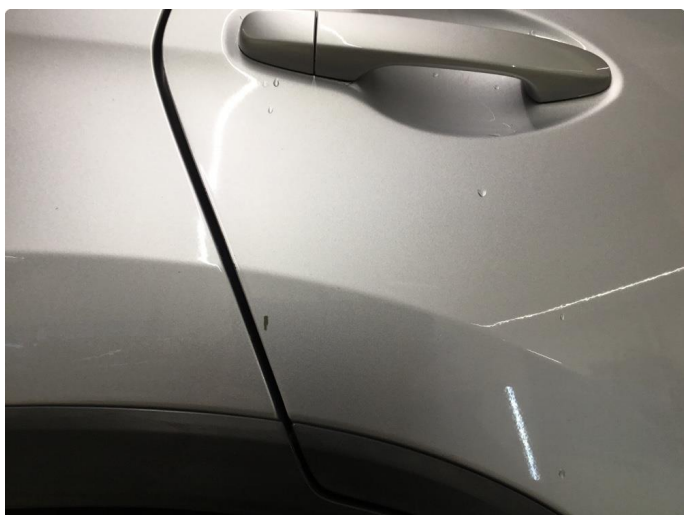
1.4 Småriper

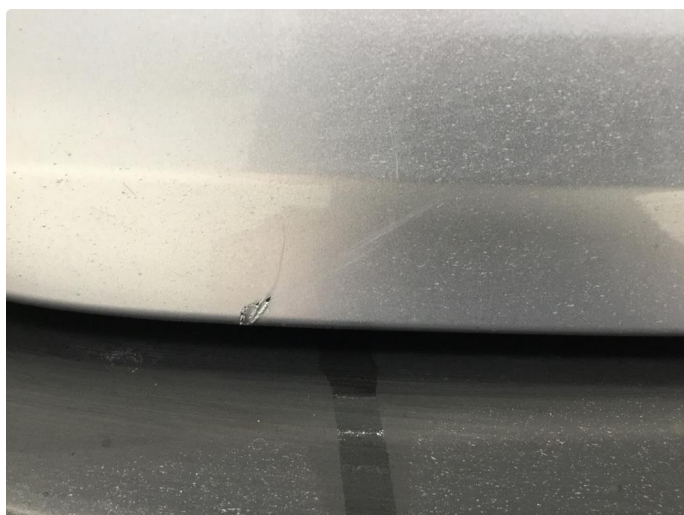
1.5 Ripe(r) ned til grunning

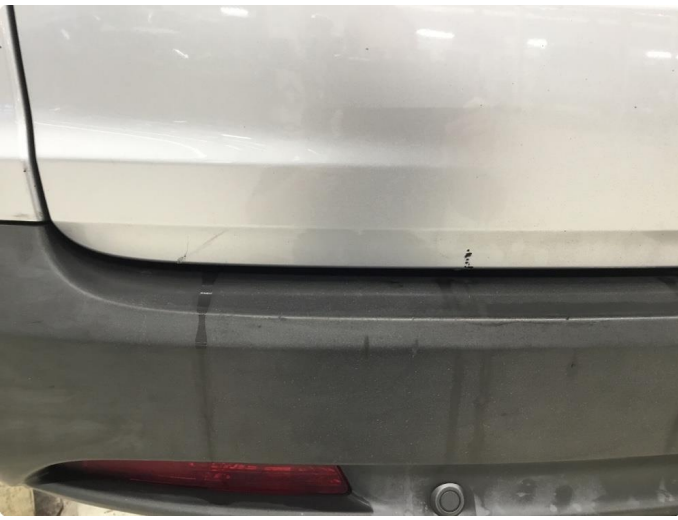
1.5 Ripe(r) ned til grunning

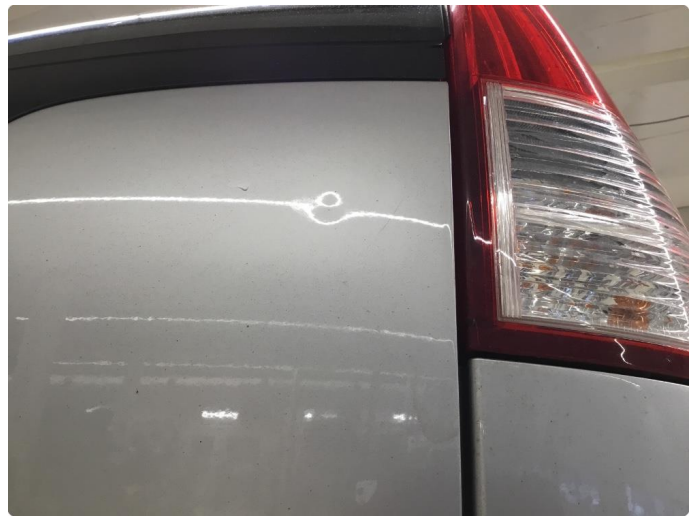
1.5 Ripe(r) ned til grunning

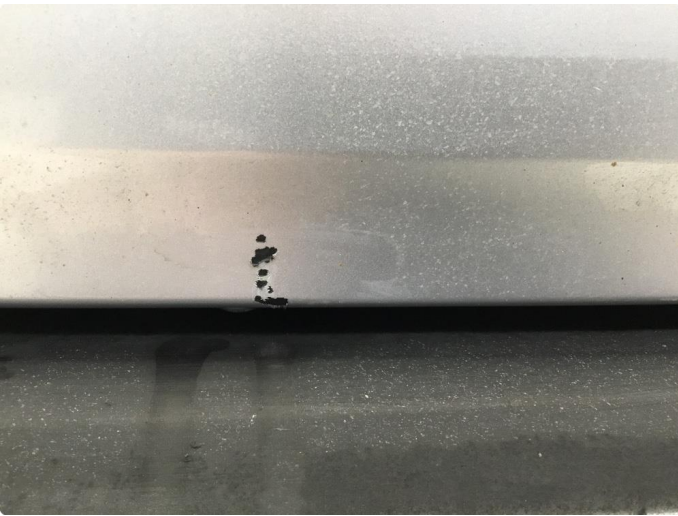
1.5 Ripe(r) ned til grunning

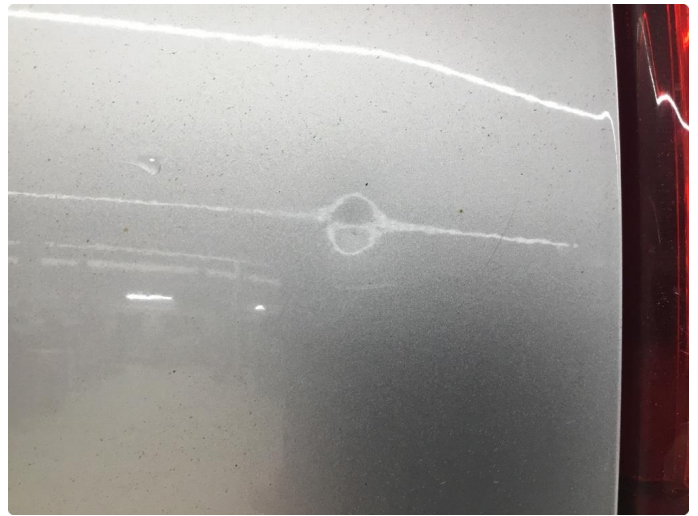
1.5 Ripe(r) ned til grunning

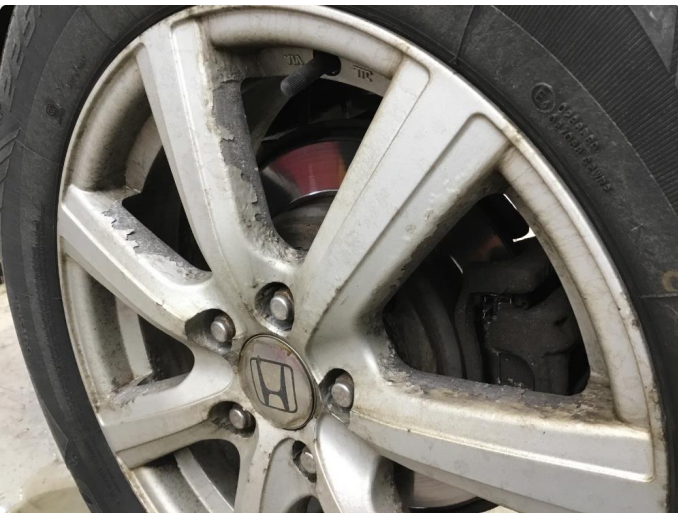
1.6 Irr på felger

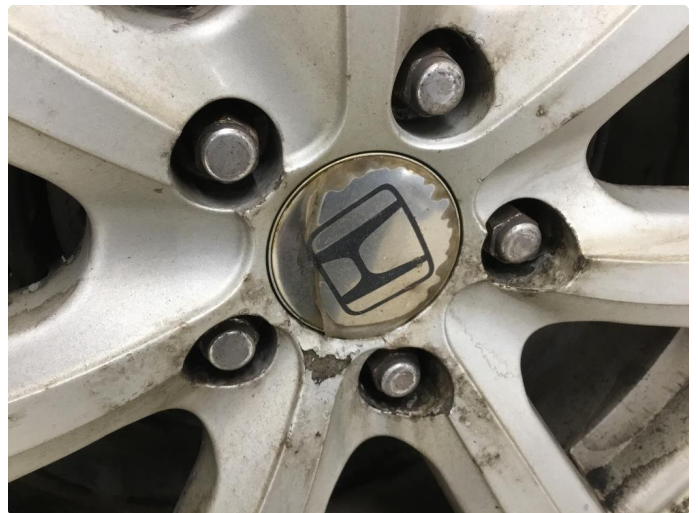
1.6 Irr på felger

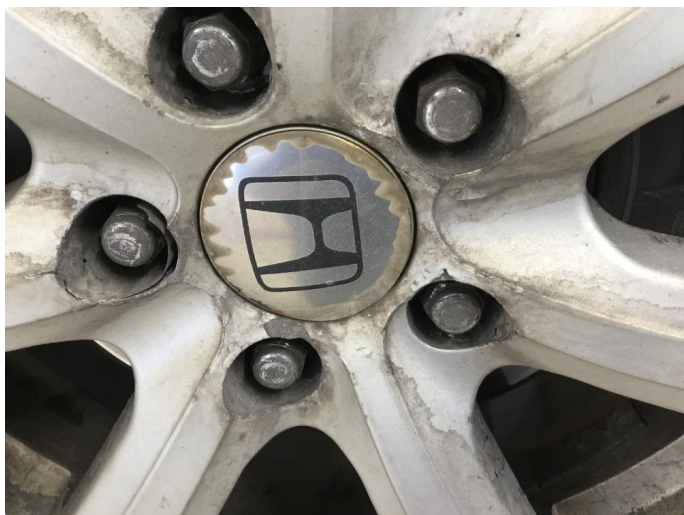
1.6 Irr på felger

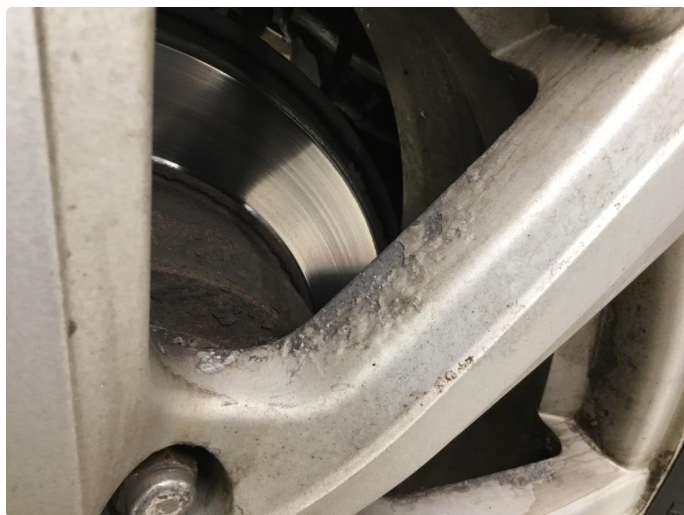
1.6 Irr på felger

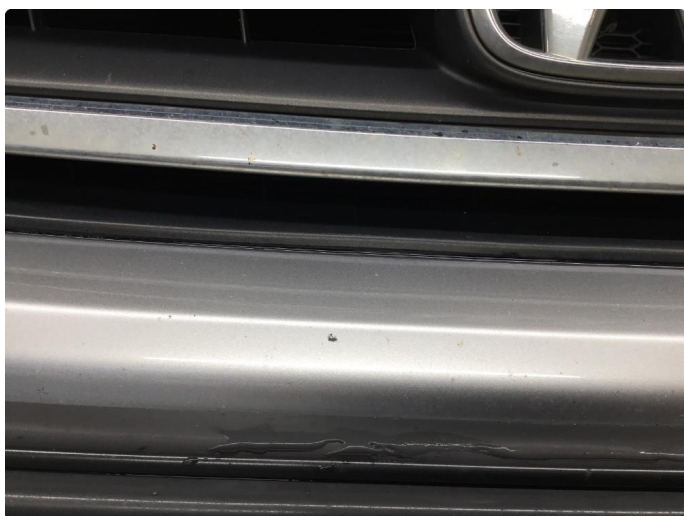
1.7 Steinsprut

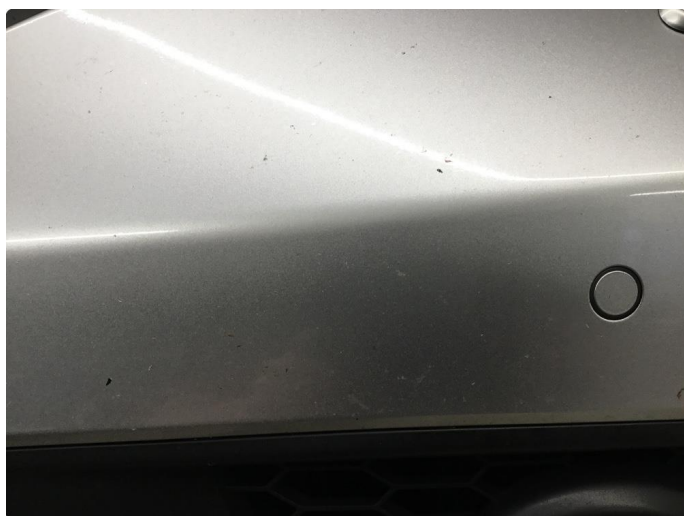
1.7 Steinsprut

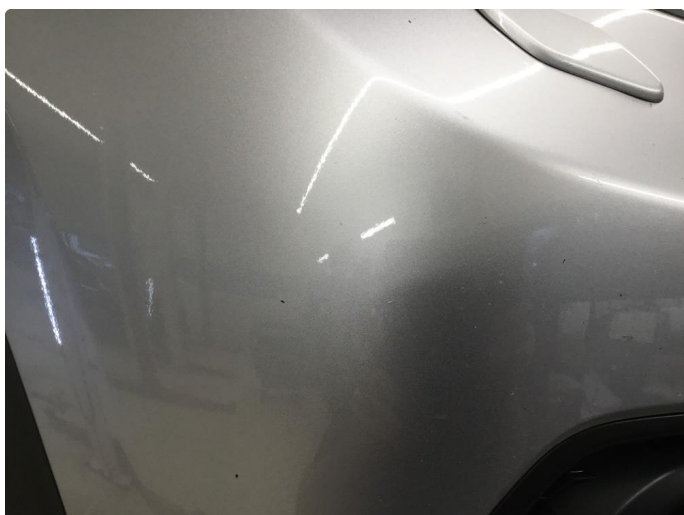
1.7 Steinsprut

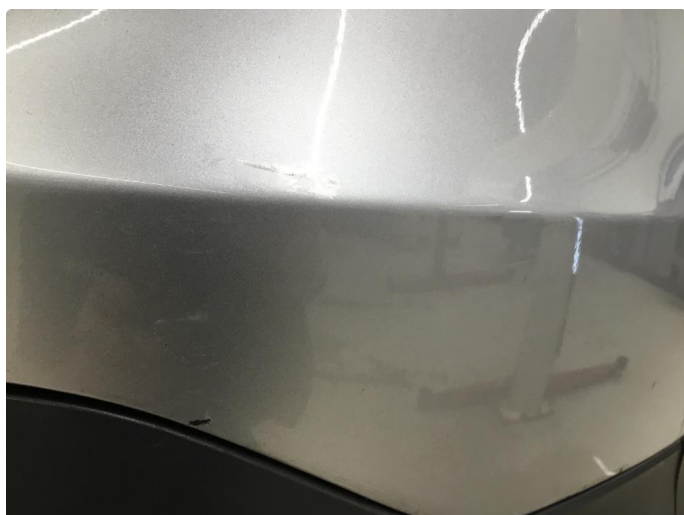
1.8 Ripe(r) ned til grunning

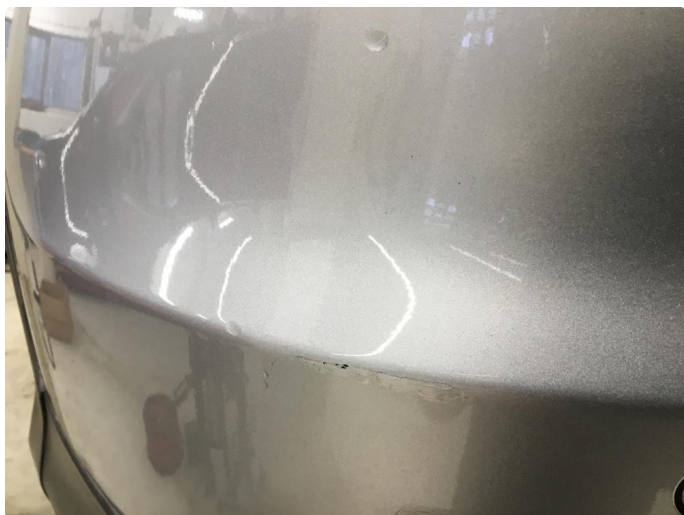
1.8 Ripe(r) ned til grunning

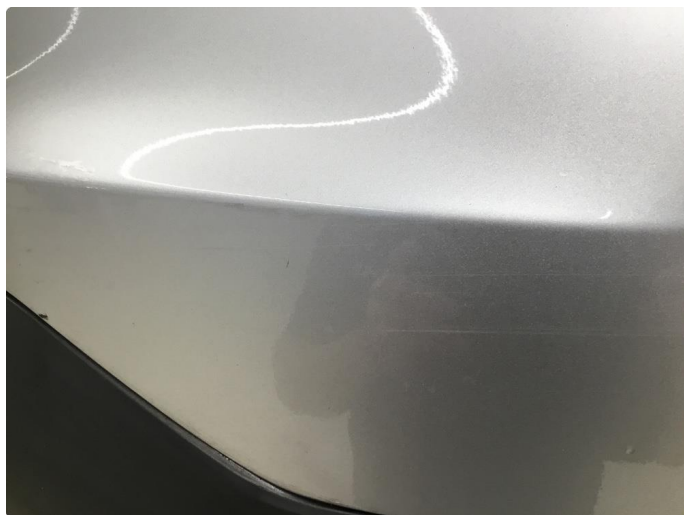
1.8 Ripe(r) ned til grunning

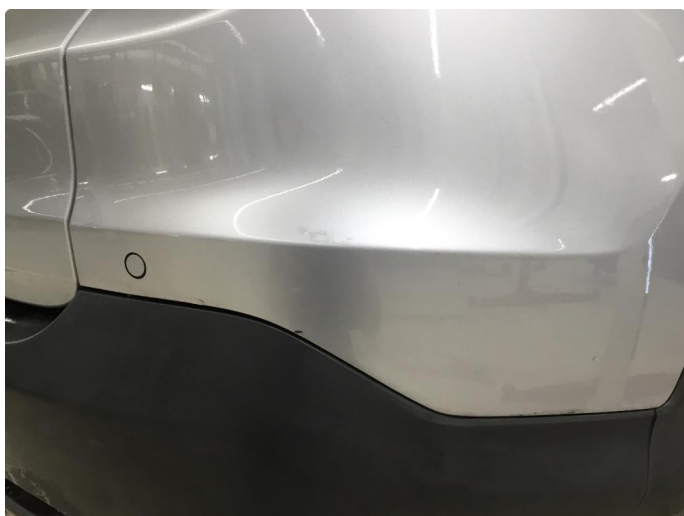
1.8 Ripe(r) ned til grunning

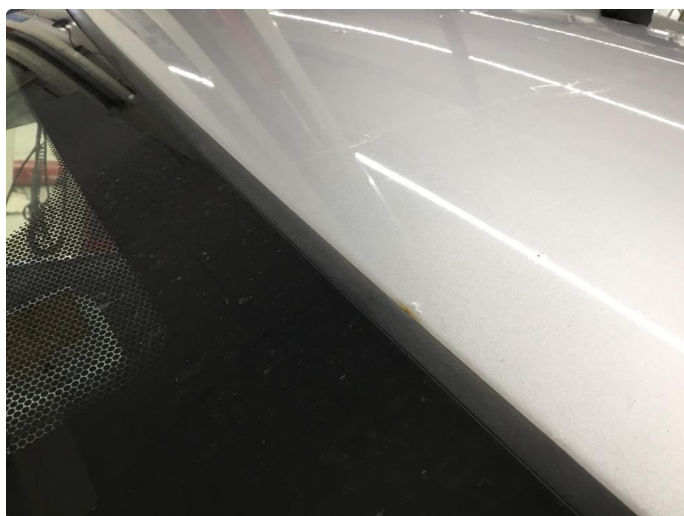
1.9 Rustblemmer i takfals

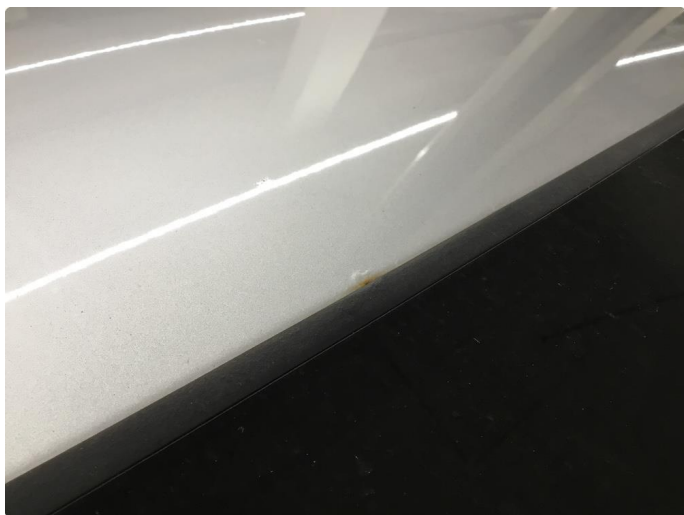
1.9 Rustblemmer i takfals

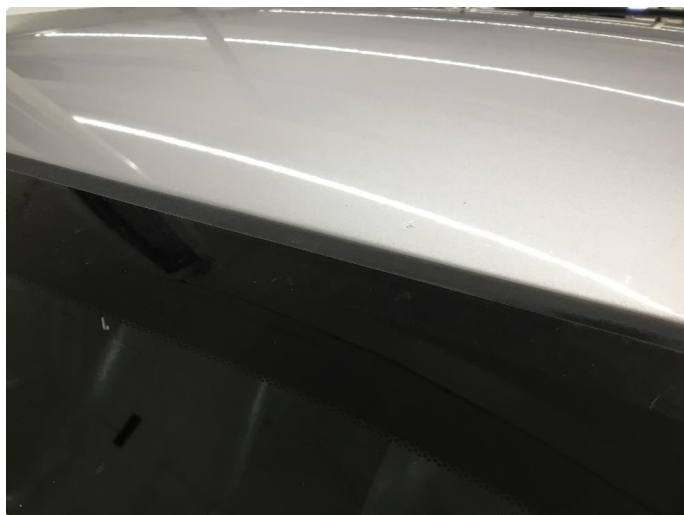
1.9 Rustblemmer i takfals

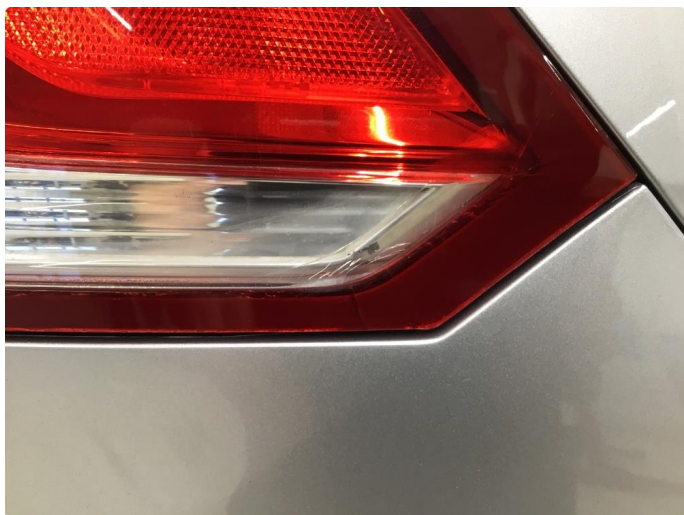
2.1 Krakylering i glass

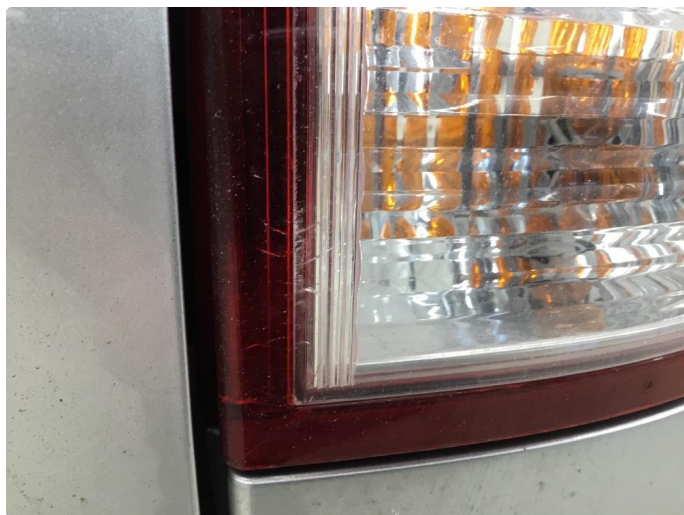
2.1 Krakylering i glass
