BMW X5 4X4
TESTDATO: 05.03.2024
KODE: 1361748

| BT81750 | 70 538 KM | 22.05.2018 Førstegang registrert | Bensin/ Batteri |

NBF Tilstandsrapport er utarbeidet av Norges Bilbransjeforbund og Forbrukerrådet.

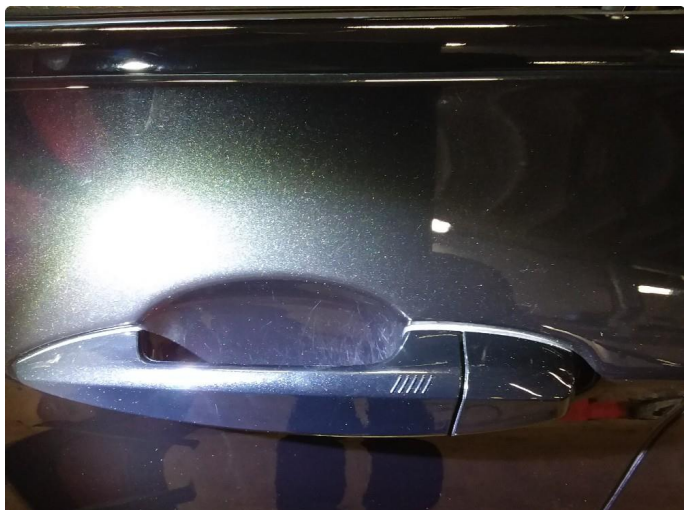
| Punkt | Beskrivelse | Plassering |
|---|---|---|
| 1.1 Dører | riper | alle |

1.1 Riper

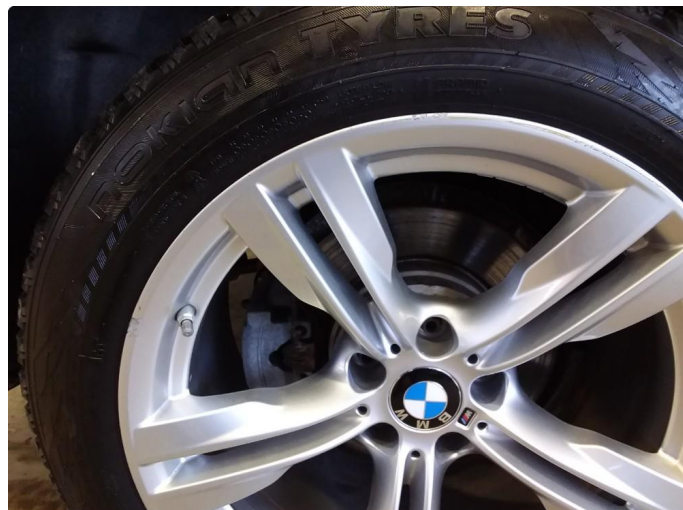
| Punkt | Beskrivelse | Plassering |
|---|---|---|
| 1.2 Dekk/Felger | kantkjørt felg | høyre bak |

1.2 Kantkjørt felg

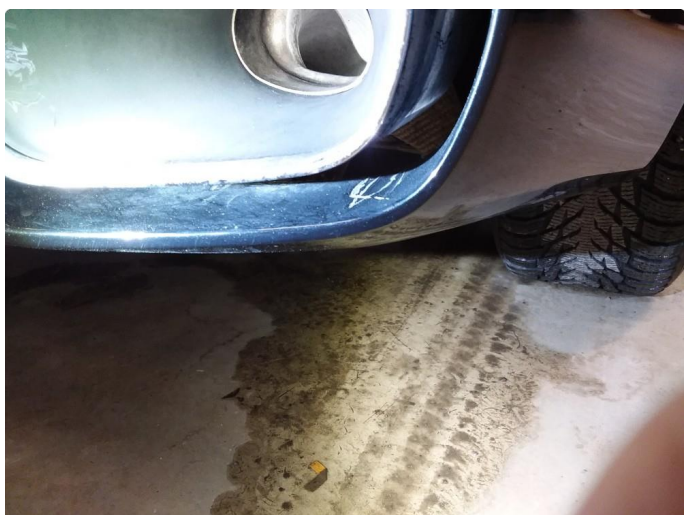
| Punkt | Beskrivelse | Plassering |
|---|---|---|
| 1.3 Støtfanger | skade | høyre bak |

1.3 Skade

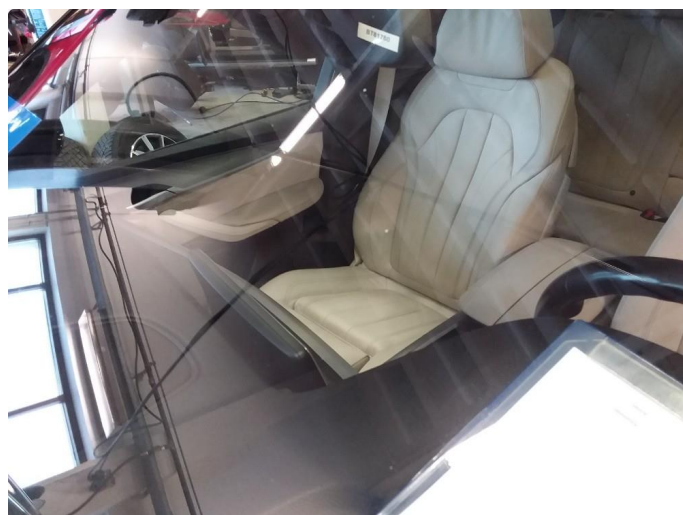
| Punkt | Beskrivelse | Plassering |
|---|---|---|
| 1.4 Frontvindu | steinsprut i synsfelt | |

1.4 Steinsprut i synsfelt
