**TOYOTA COROLLA FORHJULSDRIFT**
**TESTDATO: 27.01.2024**
**KODE: 1332784**

<b>CH14086</b>	<b>66 391 KM</b>	<b>29.09.2020</b> Førstegang registrert	<b>Bensin/ Batteri</b>
----------------	------------------	--	----------------------------

<b>CHASSISNR:</b> SB1Z93BE30E135911	<b>BRUKTIMPORT:</b> Nei
<b>KJØRETØY:</b> Personbil	<b>FRIST FOR PKK:</b> 29.09.2024

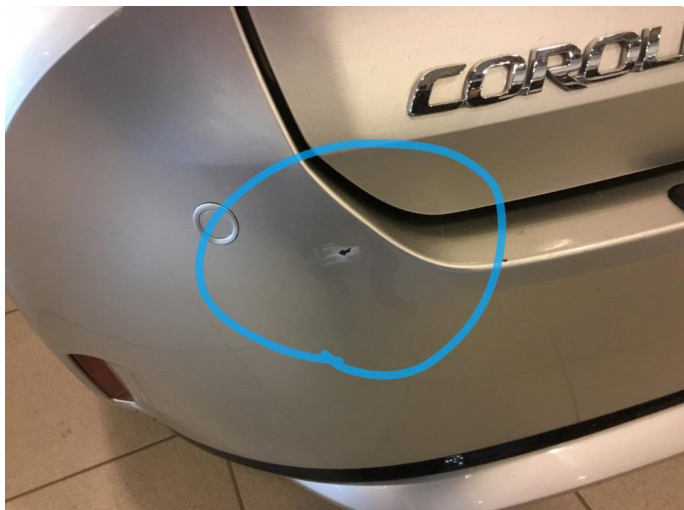
1.1 Skade

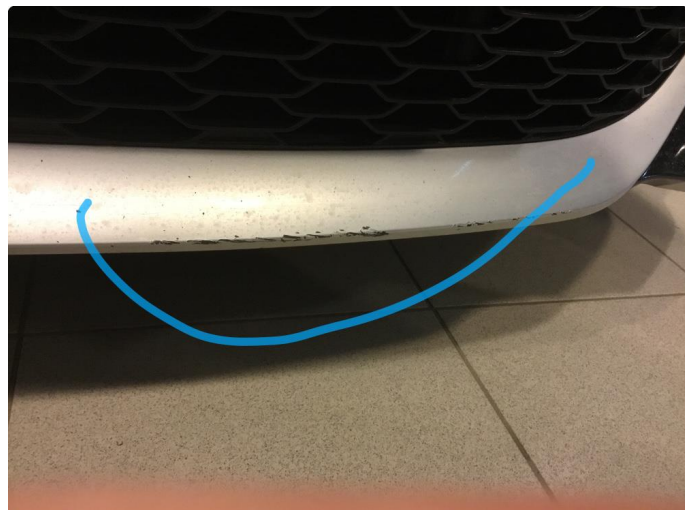
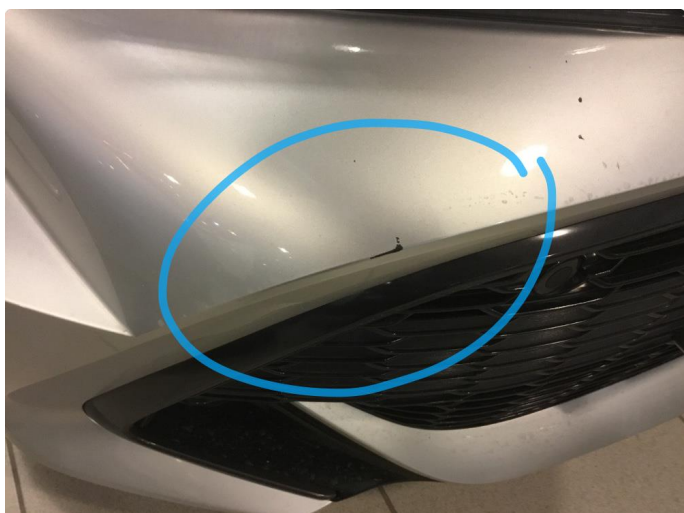
1.2 Skade

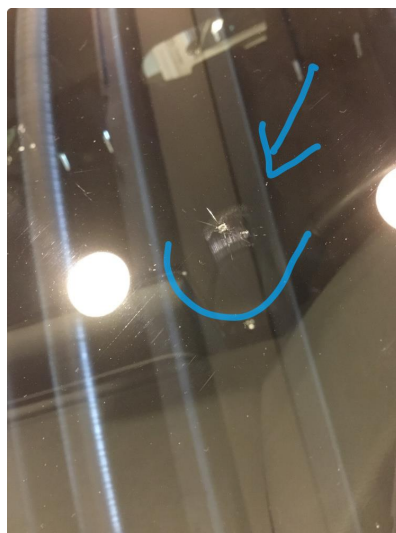
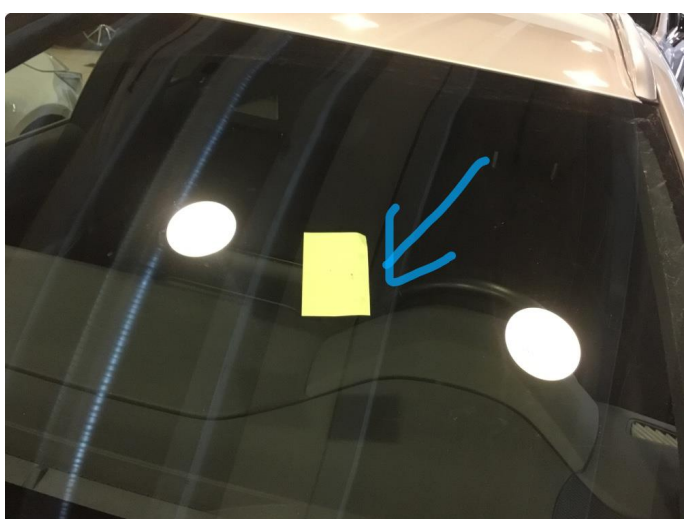
1.3 Steinsprut i synsfelt
